**INFORME FINAL  
DE AUDITORÍA  
PROYECTO N° 2.07.03**

**RELEVAMIENTO EN ESCUELAS DE  
NIVEL MEDIO**

**EJERCICIO 2006**

# **AUDITORÍA GENERAL DE LA CIUDAD DE BUENOS AIRES**

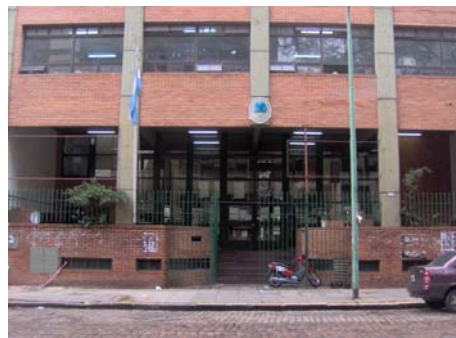
**1-. Escuela Nº 2 DE 1 “ Dr. Antonio Bermejo”**

El edificio fue construido con un retiro respecto a la Línea Municipal, tal como lo establece el CRAE, y se encuentra a nivel de vereda. El acceso al establecimiento es a través de puertas cuyo sentido de apertura es hacia afuera, no obstaculizando la salida del alumnado en caso de evacuación.

La forma de vincular los diferentes niveles, es a través de dos escaleras enfrentadas entre si. Ambas son de dimensiones reducidas<sup>4</sup>, no tienen doble baranda. La que llega al subsuelo, no está interrumpida en la planta baja a fin de señalar la salida en caso de evacuación del edificio. Es decir, que los medios de evacuación del edificio no cumplen con la reglamentación vigente. **Ver Anexo II. Punto IV) Sectores del edificio d) Escaleras.**

para la cantidad de alumnos que albergan, otorgándole a cada uno 1,20 m<sup>2</sup> siendo lo establecido en la normativa vigente 1,35 m<sup>2</sup> por alumno. **Ver Anexo II. Punto V) Aula común b) Superficie.**

Los desniveles interiores existentes a lo largo de la totalidad del establecimiento, principalmente el existente en los accesos a los sanitarios no están salvados por rampas. **Ver Anexo II. Punto XVII) Accesibilidad a) Rampas.**

No posee carteles de señalización, ni luces de emergencia, a pesar de ser utilizado el edificio durante el turno de la noche. **Ver Anexo II. Punto X) Señalización de salida.**

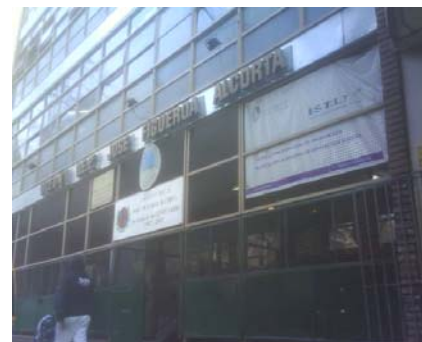
## 2.- ESC. LICEO N° 1 D.E. 2 “J. FIGUEROA ALCORTA”

El Código Rector de Arquitectura escolar establece que las dimensiones del terreno deben otorgarle al menos 9 m<sup>2</sup> por alumno. En este caso le otorga sólo 2.03 m<sup>2</sup>, es decir, el 22,5 % de lo establecido. **Ver Anexo II. Punto I) Terreno a) y b).**<sup>6</sup>

El acceso al edificio está elevado con respecto al nivel de vereda, no estando salvado por rampa ni ningún otro medio alternativo. **Ver Anexo II. Punto XVII) Accesibilidad a) Acceso a escuela.**

El edificio cuenta solo con un medio exigido de salida. **Ver Anexo II. Punto IV) Sectores del Edificio e) Situación de los medios de salida en piso bajo.**

Pudo verificarse que los vidrios de las aberturas son del tipo común, y no 3 + 3. **Ver Anexo II. Punto XVII) Accesibilidad d) Vidrios de Seguridad.**

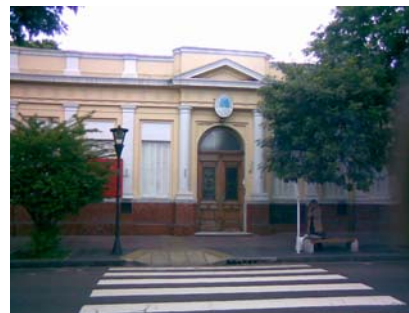
El establecimiento está implantado sobre un terreno de 2314 m2, donde concurren 348 alumnos en el turno mañana y 309 en el turno tarde. El Código Rector de Arquitectura escolar establece que las dimensiones del terreno, deben otorgarle al menos 9 m2 por alumno. En este caso se le otorga 6,64 m2 por alumno. CRAE **Ver Anexo II. Punto I) Terreno a) y b).**

La superficie total cubierta que tiene el establecimiento es de 1932 m2, correspondiéndole a cada alumno matriculado 5,5 m2. Esto no responde a lo establecido por el Código Rector de Arquitectura escolar, ya que el mismo, establece 8 m2 de superficie cubierta para cada alumno. **Ver Anexo II. Punto III) Tamaño del edificio b).**

Cuando la empresa contratista encargada de proveer y colocar los extintores, efectuó el trabajo, lo hizo en forma deficiente, ya que perforó paredes y no las reparó.

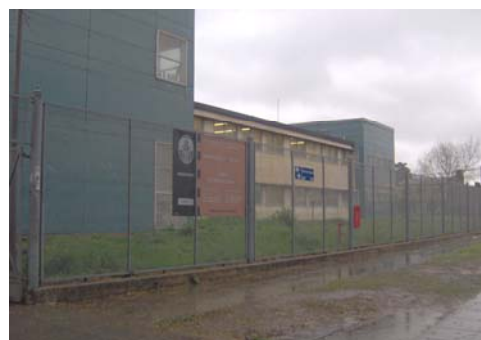
En la volumetría del edificio se detectan en forma clara las funciones que allí se realizan. (Sector administrativo, aulas, sanitarios y recreación). En lo que respecta al sistema constructivo empleado, se pudieron encontrar importantes deficiencias, que hacen un mal funcionamiento del edificio. A modo de ejemplo se mencionan cinco deficiencias relevantes:

Como segundo medio alternativo de vinculación entre las diferentes plantas, el edificio tiene un ascensor, el cual según nos informan, siempre funcionó en forma deficiente, encontrándose el día de la visita sin uso. Cabe destacar que las autoridades del establecimiento no cuentan con el libro de habilitación, ni tampoco reciben el mantenimiento mensual obligatorio. **Ver Anexo II. Punto XVII) Accesibilidad c) Ascensores.**

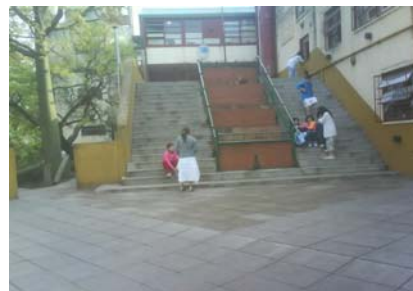
El establecimiento está implantado sobre un terreno de 4158.74 m<sup>2</sup>, con una matrícula de 326 alumnos en el turno vespertino. El Código Rector de arquitectura escolar establece que las dimensiones del terreno, deben otorgarle al menos 9 m<sup>2</sup> por alumno. En este caso se le otorga 12.75 m<sup>2</sup> por alumno, es decir, cumple con la normativa vigente.

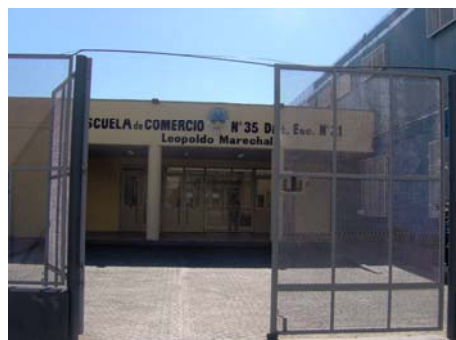
El establecimiento está implantado sobre un terreno de 12647.24 m<sup>2</sup>, con una matrícula de 395 alumnos en el turno mañana, 380 en el turno tarde y 200 en el turno noche. El Código Rector de Arquitectura escolar establece que a cada alumno le corresponden 9 m<sup>2</sup> por alumno. En este caso le corresponden 32.01 m<sup>2</sup> por alumno, es decir, cumple con las dimensiones establecidas por el Código Rector.

La construcción se encuentra retirada a más de 7 mts del cordón de la vereda, pudiendo acceder a través de una rampa.
