INFORME FINAL DE  
AUDITORIA  
Con Informe Ejecutivo

Proyecto N° 1.16.09

**IVC- RELEVAMIENTO DEL ESTADO  
SEGURIDAD E INFRAESTRUCTURA  
SERVICIOS DE LOS CONJUNTOS  
HABITACIONALES DEL IVC**  
Auditoría de Relevamiento

**Buenos Aires, Mayo 2018**

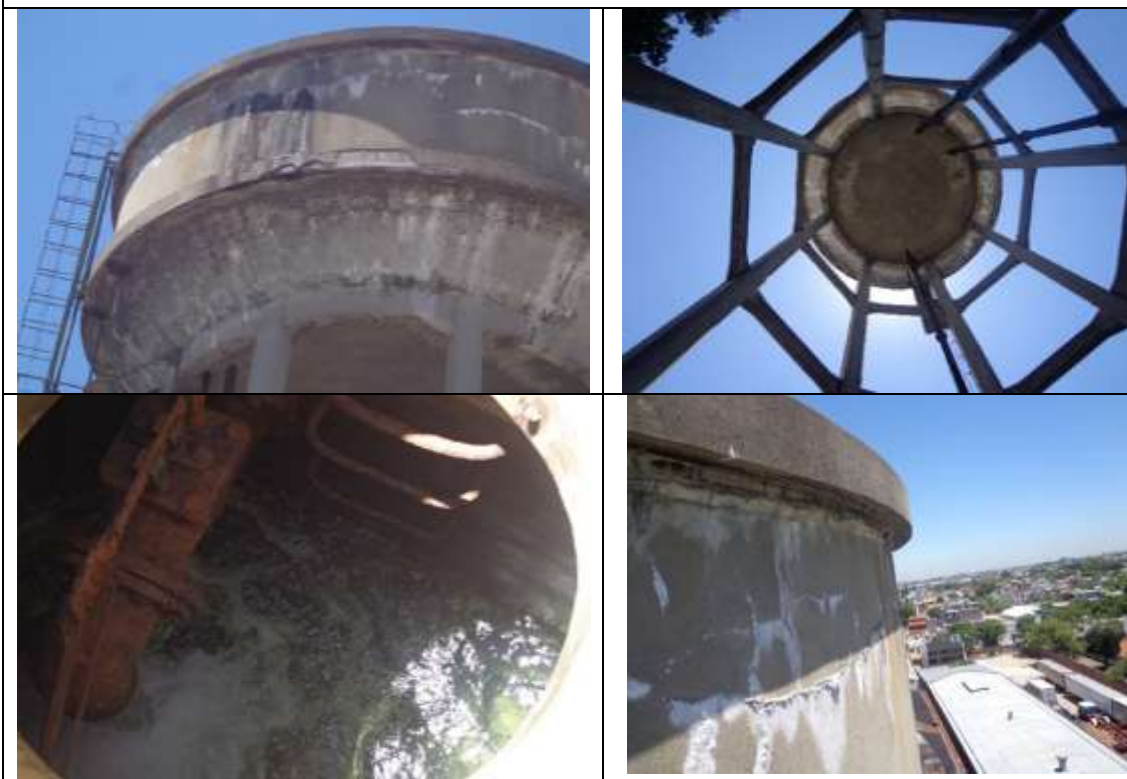
Detalle de la torre tanque donde se verifican las filtraciones ( acumulación de salitre)

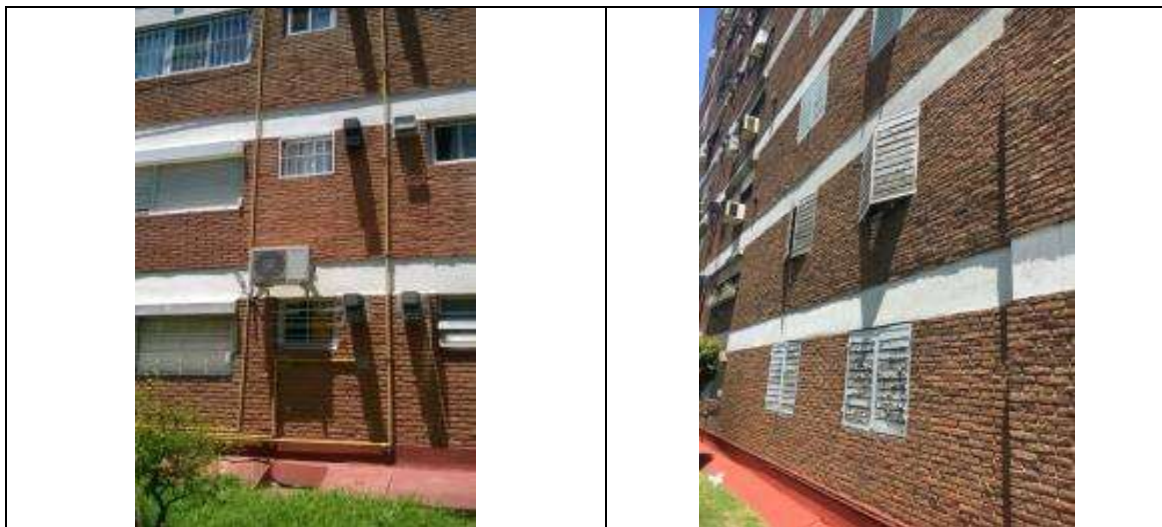
Algunos aventanamientos se encuentran con celosías originales y otros fueron remplazados por sistema de persianas exterior.

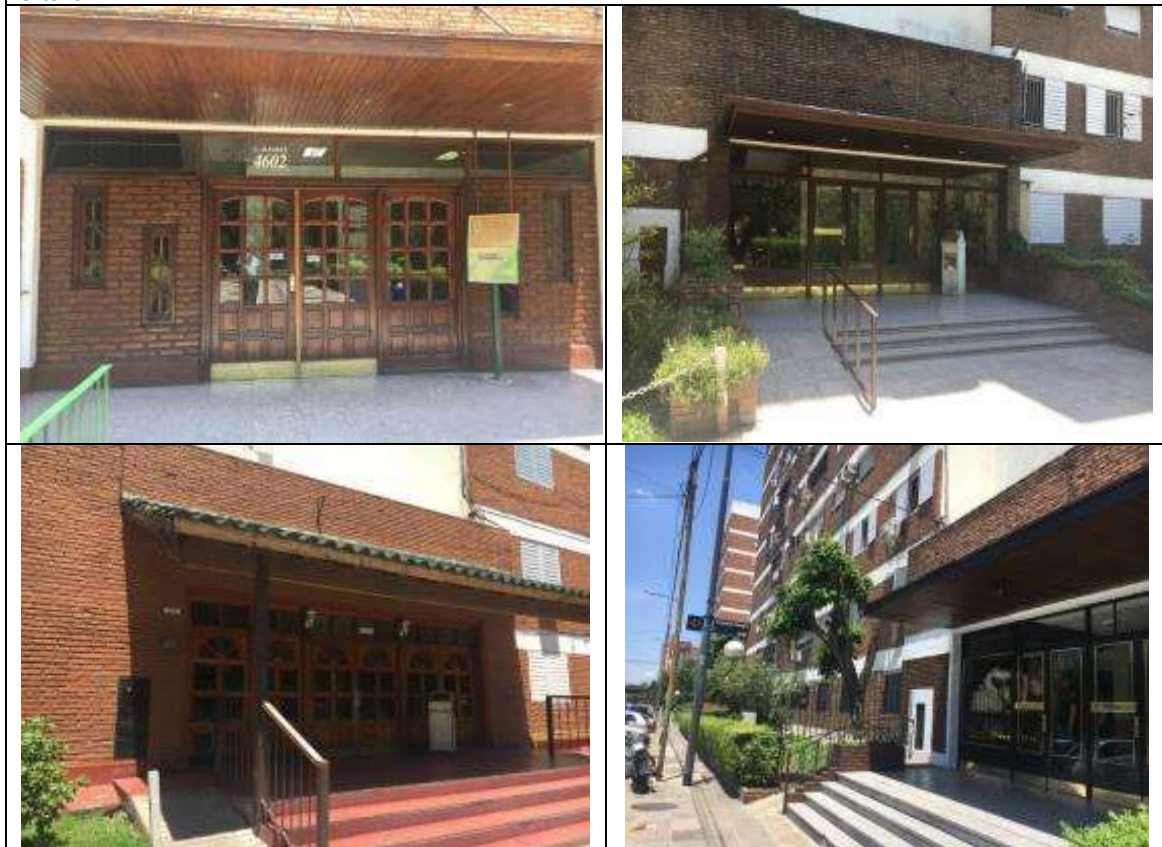
Se verificó buen estado de accesos a edificios, rampas y portero electrico.

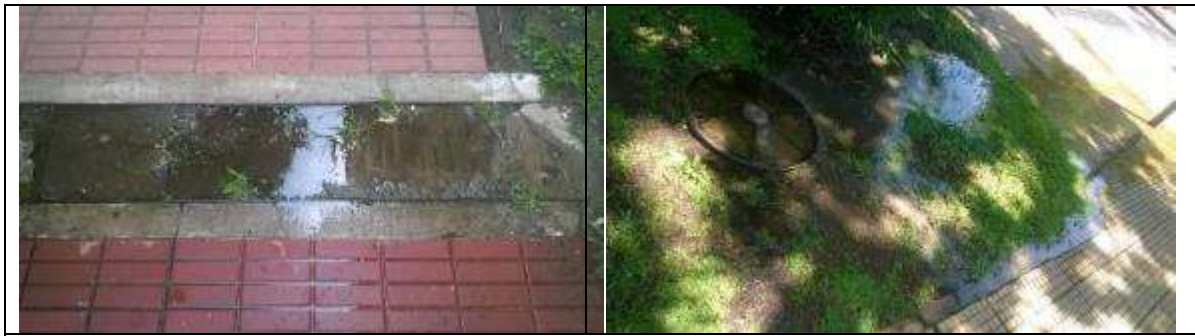
Anegamiento de agua por falta de escurrimiento.

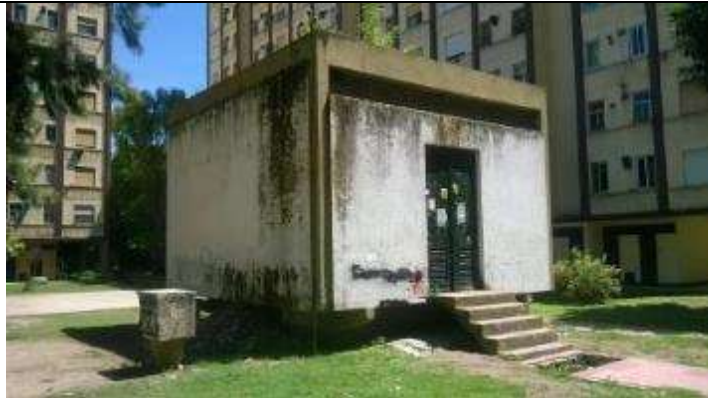
Escombros amontonados en sector de cámara de electricidad.

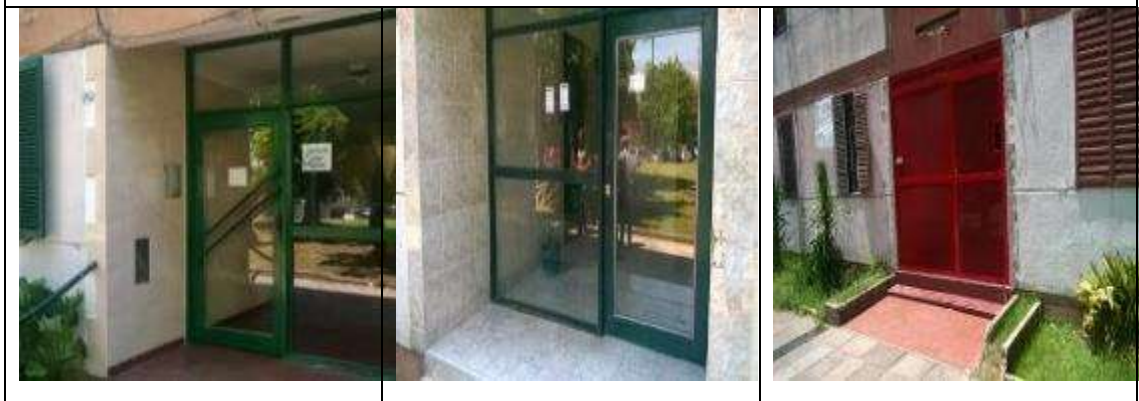
Los accesos a los edificios han recibido modificaciones de tipo estético, mediante revestimientos con cerámicos y en otros se han con cerramientos de malla metálica.

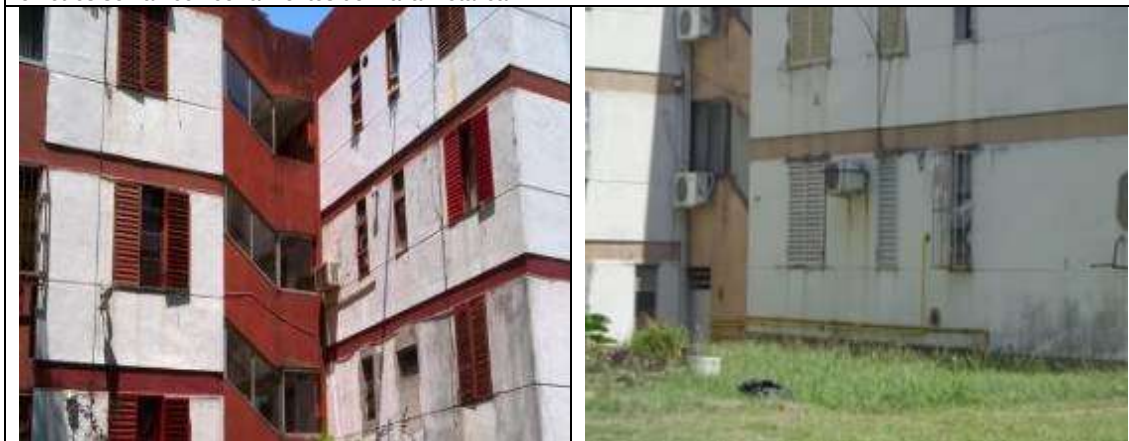
Celosías de madera afectadas por el paso del tiempo y la falta de mantenimiento.

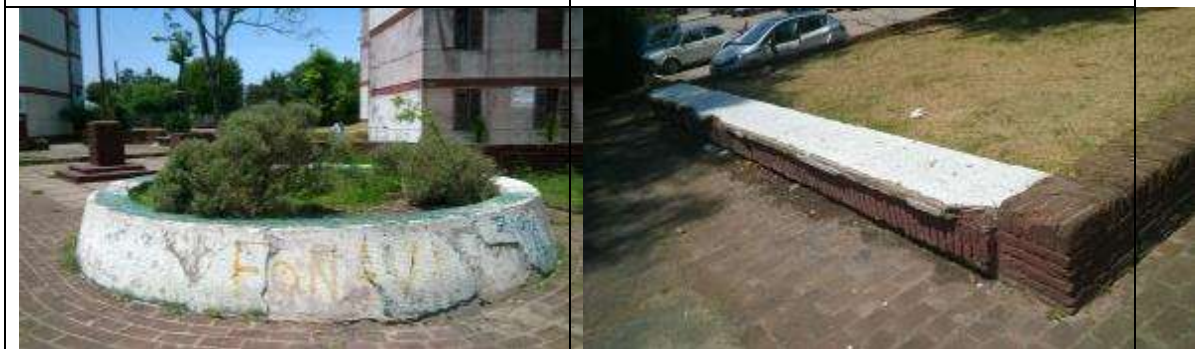
Falta de mantenimiento: bancos, canteros y cercos.

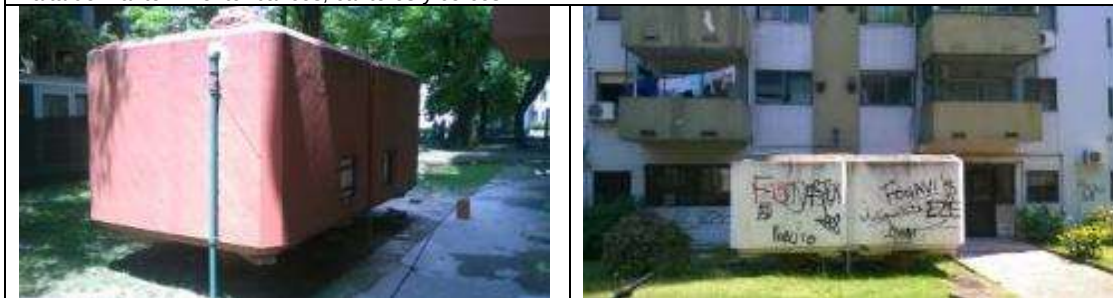
Los tanques de bombeo se encuentran en el área verde común a los edificios.

Los tanques de bombeo se encuentran integrados en el parque y se pudieron verificar intervenciones precarias en tapa de acceso superior y cambio de cañerías. Estas últimas son actualmente de material plástico (polipropileno) y carecen de revestimiento protector, lo que asegura su temprana degradación por exposición a los rayos ultravioletas. También es de observar la falta de limpieza en la base de los mismos (basura y escombros), ya que se encuentran suspendidos sobre el césped.

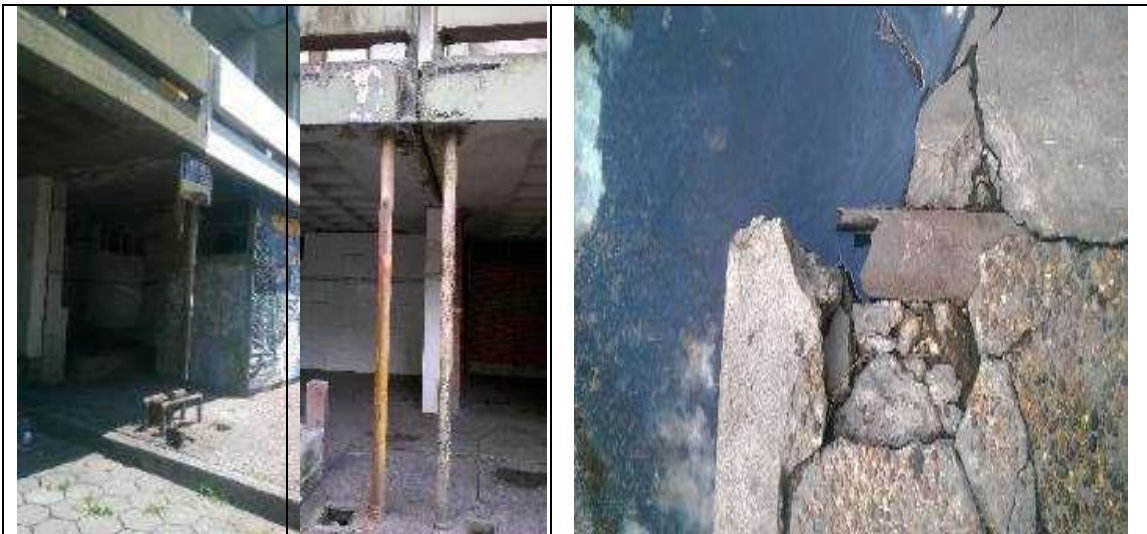
El sistema pluvial a nivel peatonal se encuentra en mal estado

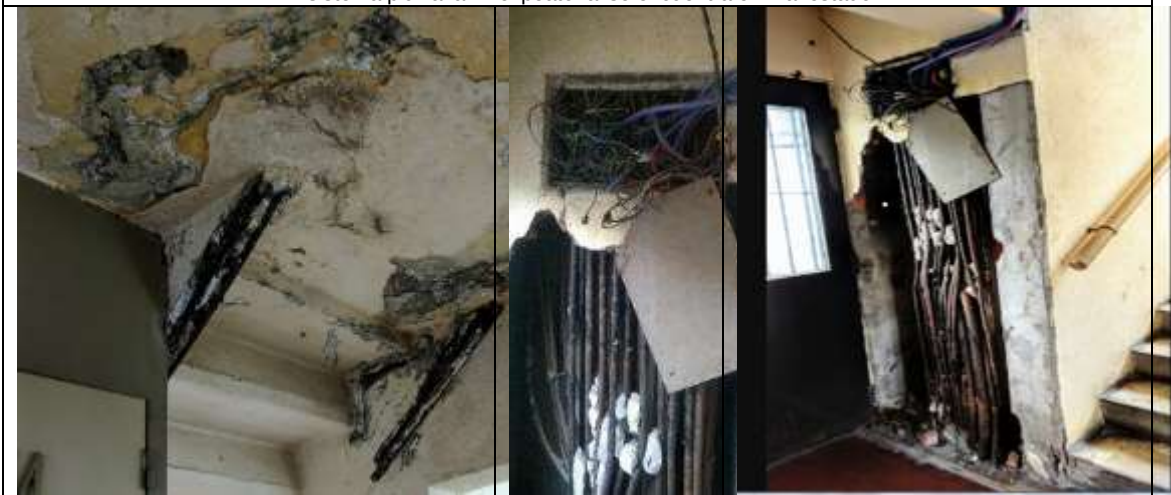
Montantes eléctricos abiertos y expuestos. Caños rotos o con pérdidas con gran circulación de agua por paredes y montantes.

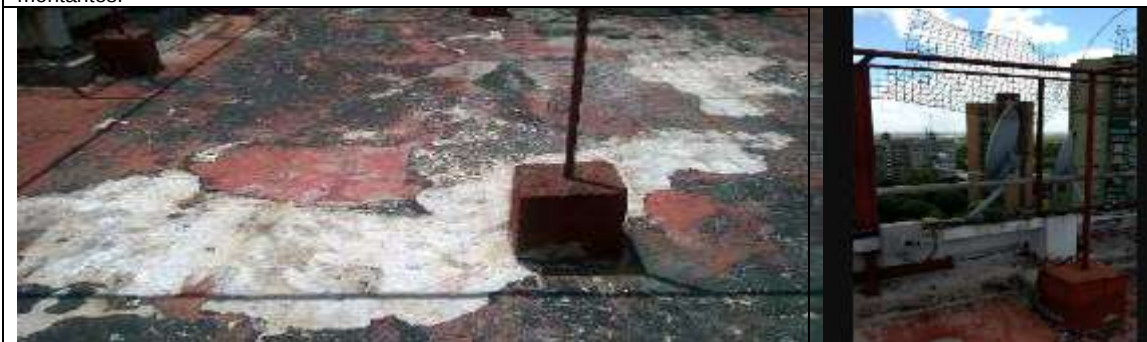
Las terrazas necesitan renovar su impermeabilización y muestran la vandalización de los alambros de protección por parte de las empresas de distribución del servicio de televisión.

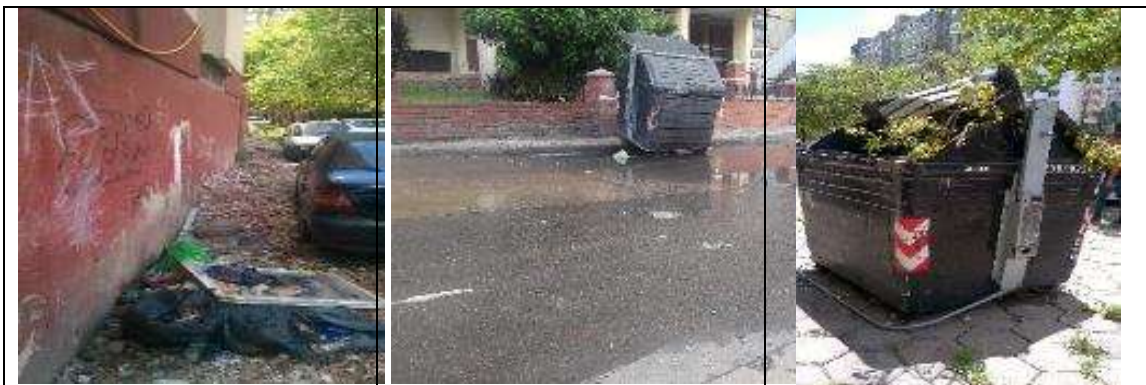
Se verificaron contenedores negros rotos y colapsados , sin presencia de contenedores verdes para reciclado.

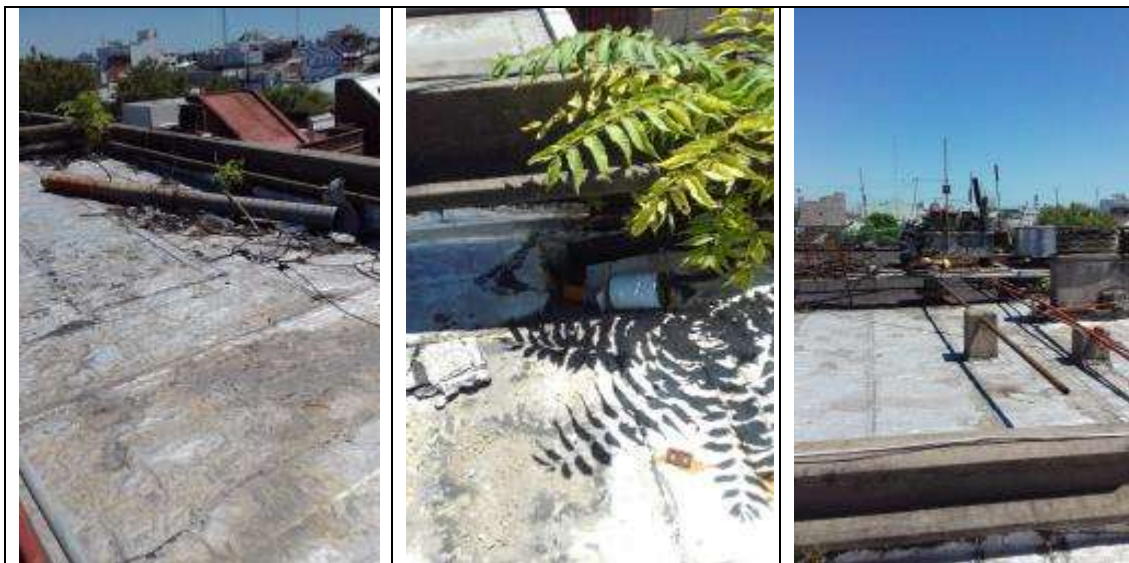
Azoteas: Originalmente revestida en ladrillo. En algunos sectores cubierta con membrana.

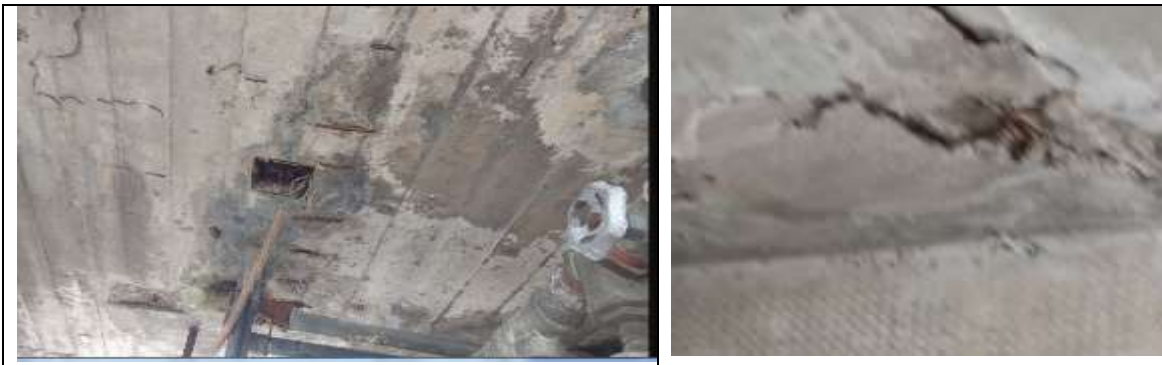
Fisuras en el Hormigón, desprendimiento de revoque que deja herradura a la vista.

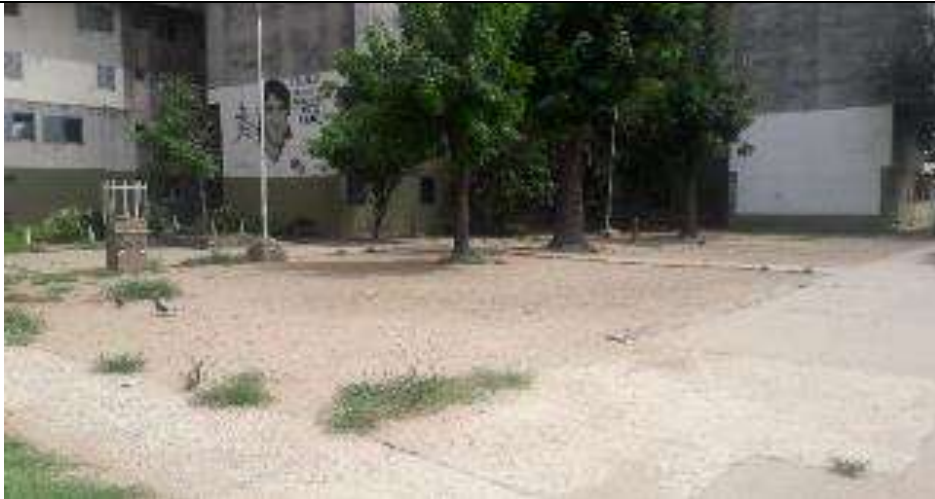
Falta de mantenimiento en espacio público.

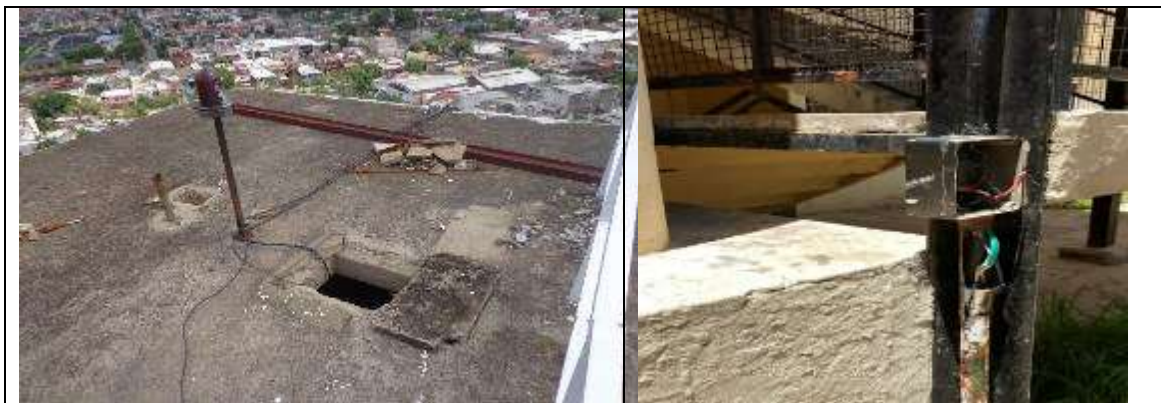
Tanques de agua sin trabajos de limpieza.

Tapas faltantes en columnas de alumbrado

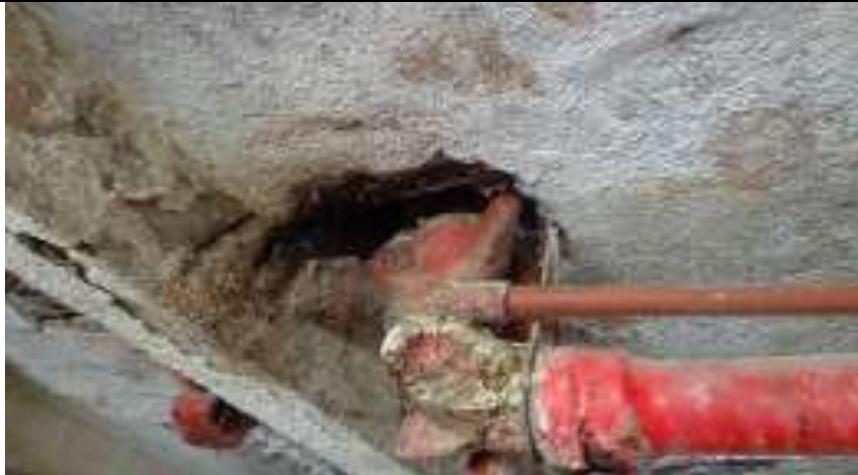
Perdidas en instalaciones de agua que pueden albergar vectores.

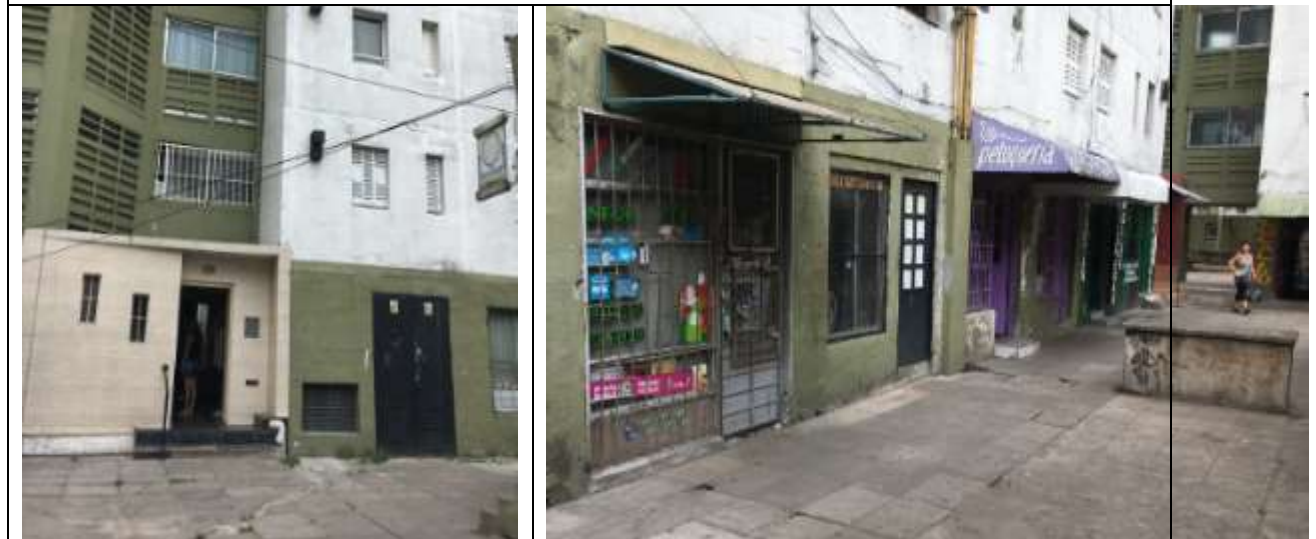
Readecuaciones realizadas por los habitantes de los edificios en acceso, aventanamientos y pasillos

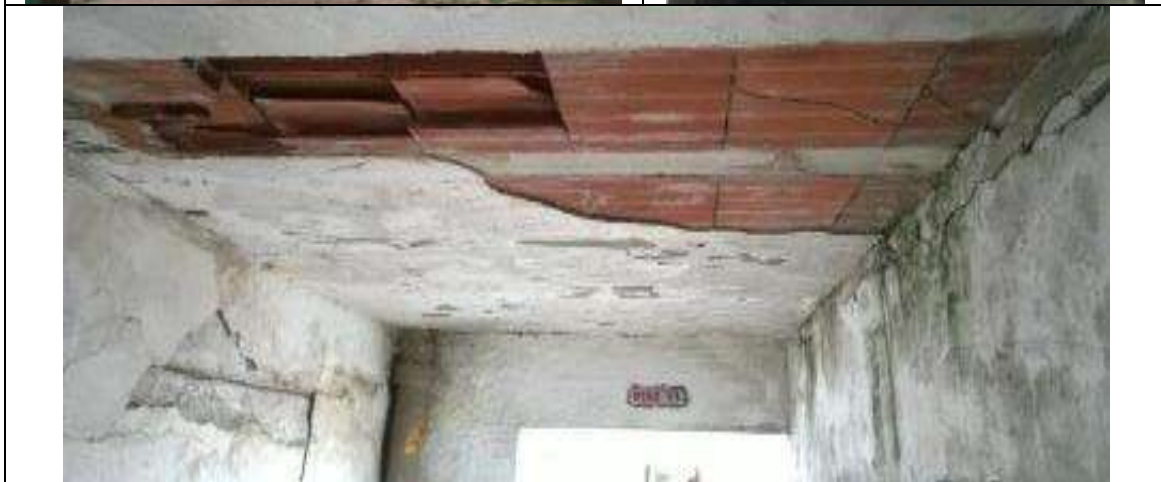
Envejecimiento de los elementos premoldeados de hormigón armado que componen el conjunto estructural

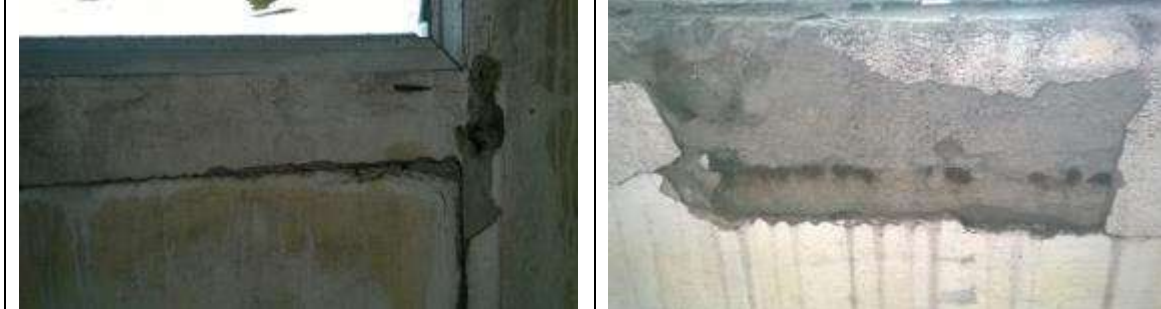
Las circulaciones verticales de escalera y ascensores han sido cerradas al exterior por falta de funcionalidad en el diseño original. Esto ha incrementado la oxidación de partes metálicas por impedimento del escurrimiento natural y fueron afectados los hormigones estructurales y no estructurales.

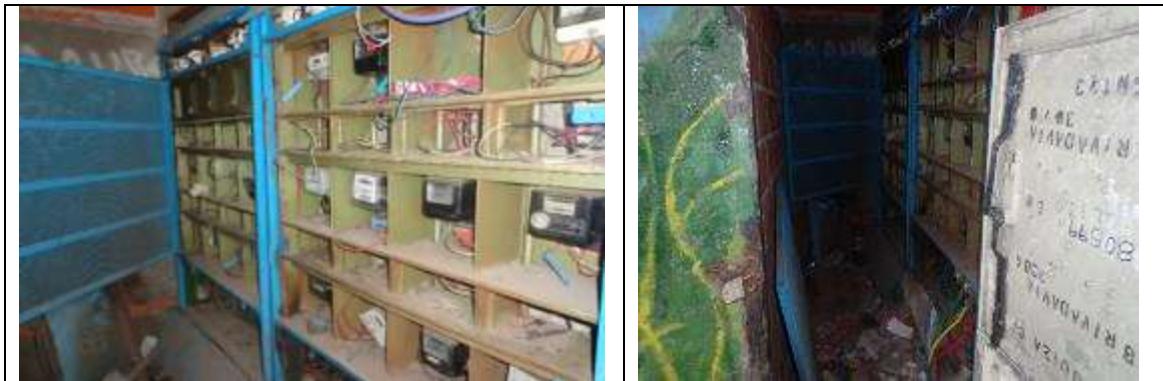
Sala de medidores de electricidad con tableros obsoletos y riesgos de electrocución.

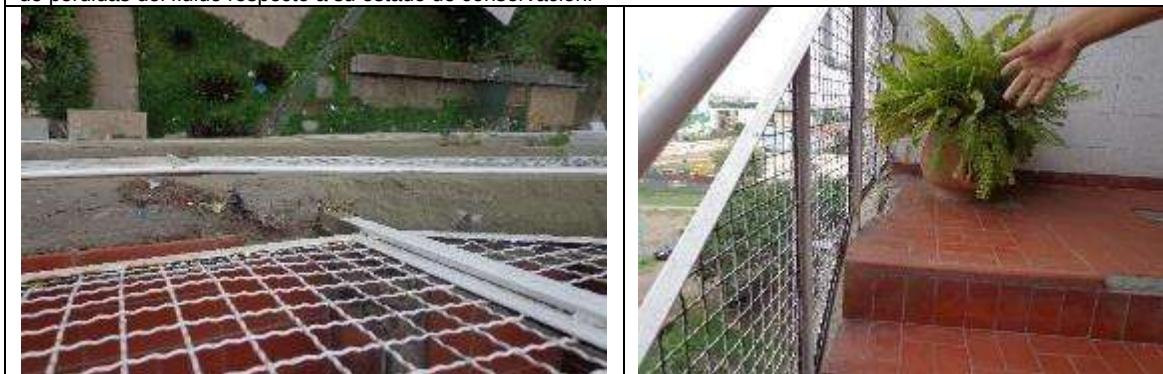
Barandas fuera de su empotramiento y oxidadas.

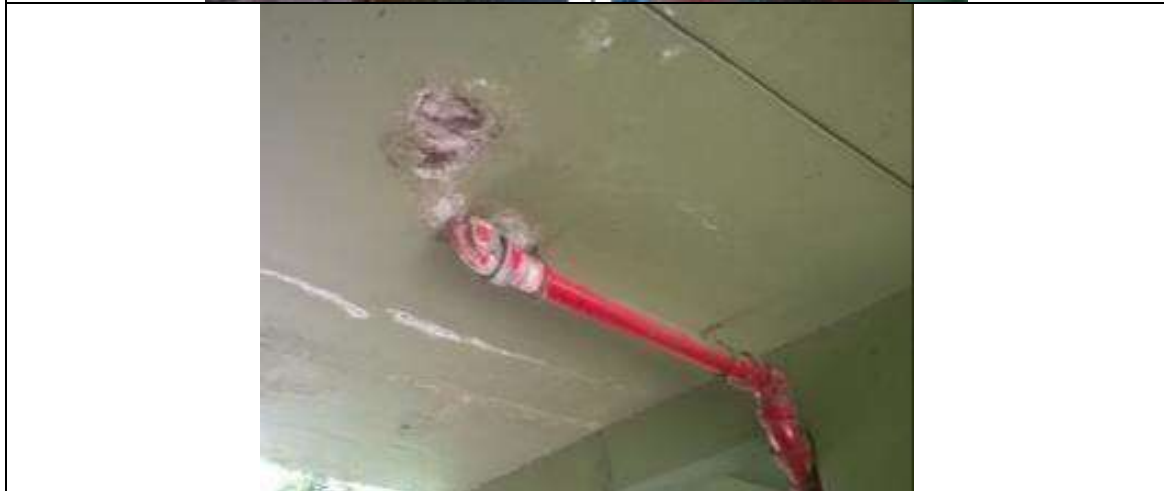
Desagües cloacales con oxidación con posibles filtraciones internas

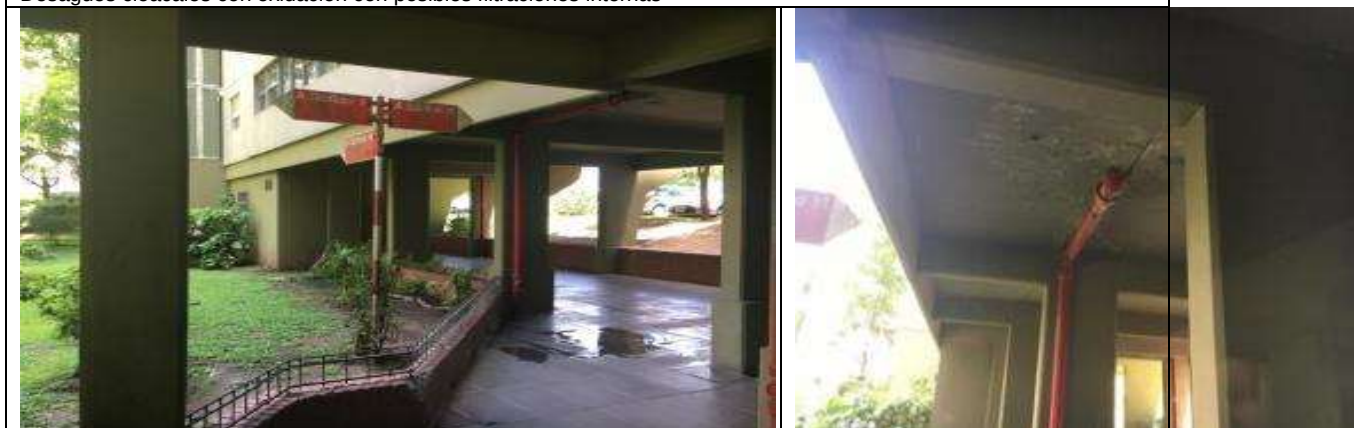
Se detectó agua sobre el solado por filtración en caño cloacal

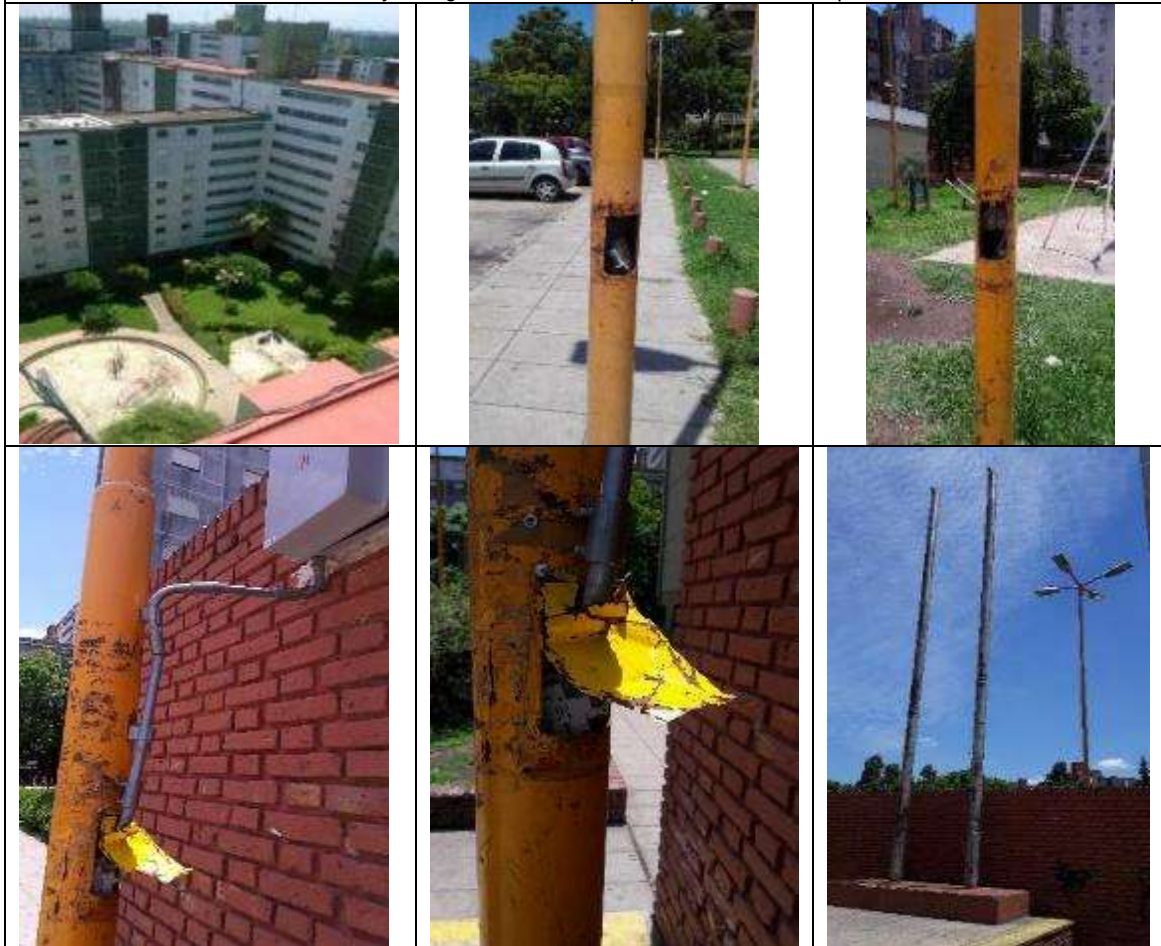
Instalación eléctrica clandestina y falta de tapas en columnas de alumbrado. Riesgo eléctrico.

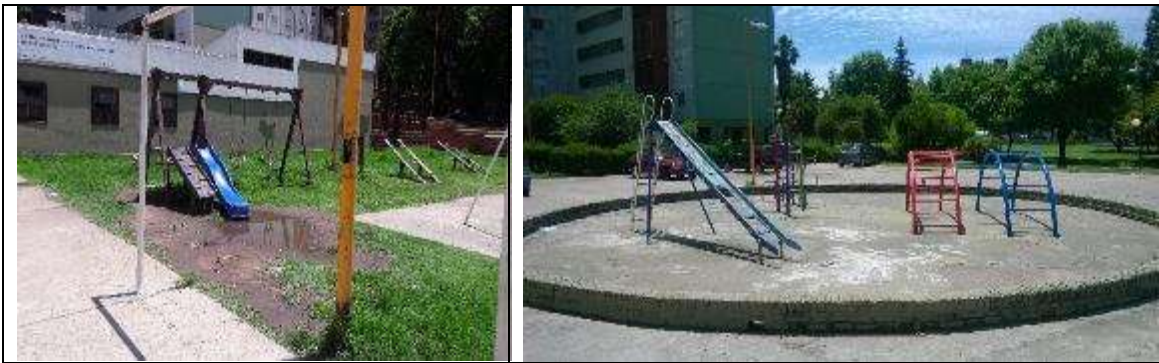
Falta de mantenimiento en espacio de juego para niños. La columna de luz sin tapa.

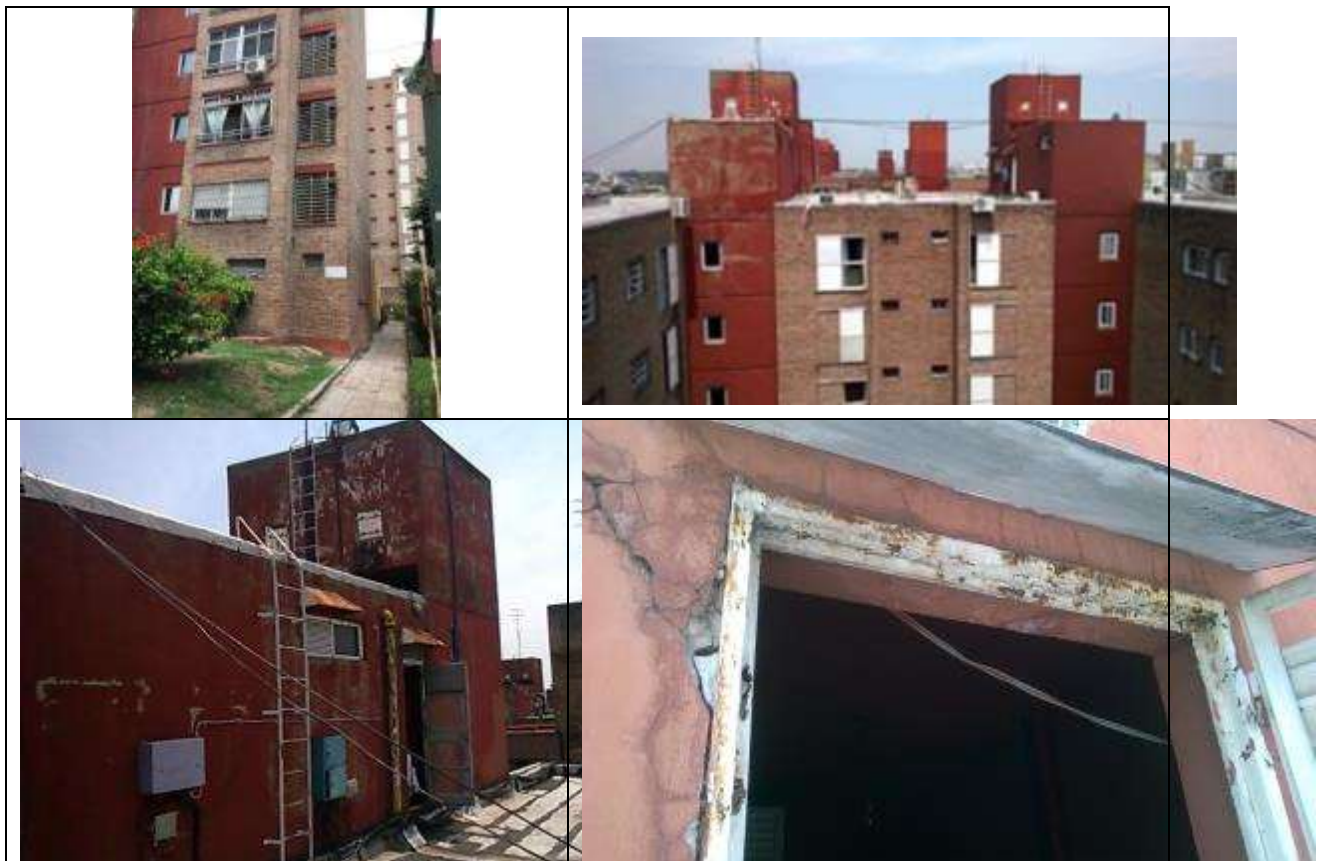
Azotea: De ladrillo recubierta con membrana. Se verificó oxidación en aberturas.

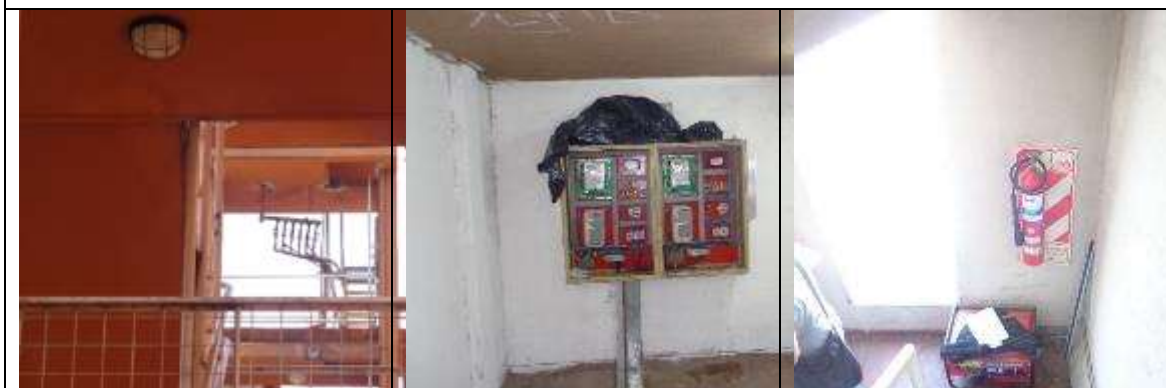
Barandas en mal estado. Riesgo de incendio en Sala de ascensores y falta de un sistema de red de incendio.

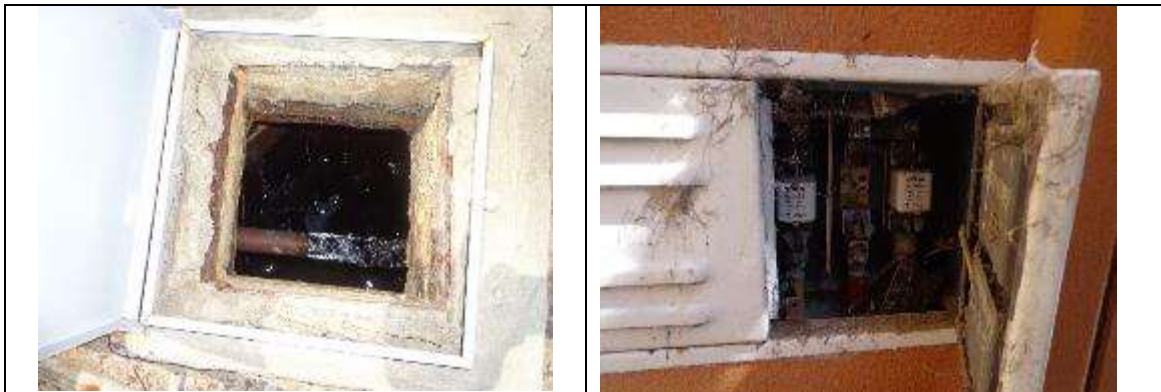
Falta de mantenimiento en cabina eléctrica y riesgo de contaminación en tanque de reserva

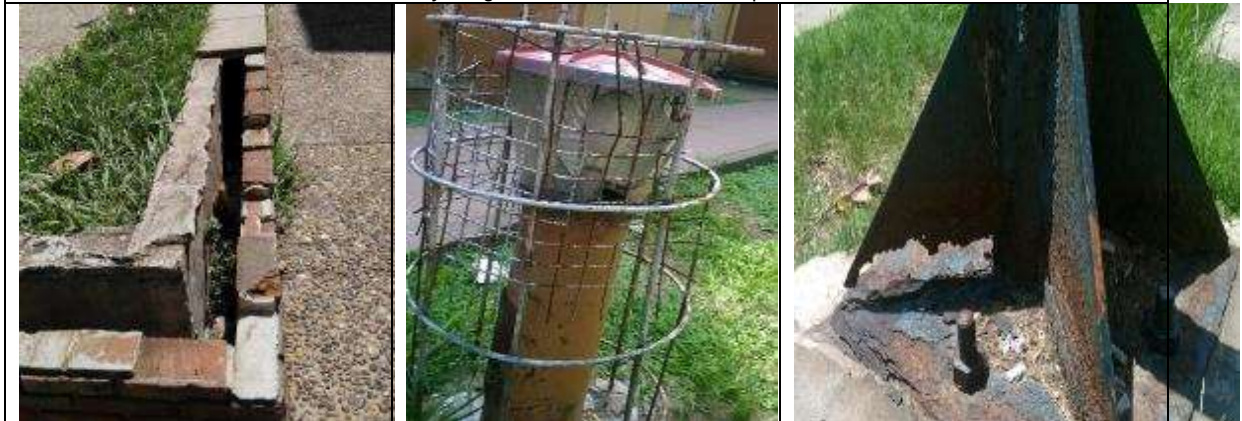
Falta de mantenimiento y conservación de muros-asiento con riesgo físico para los usuarios. Riesgo eléctrico en farolas bajas rotas por falta de mantenimiento. Riesgo de caída de la columna de iluminación por destrucción de la base por oxidación.

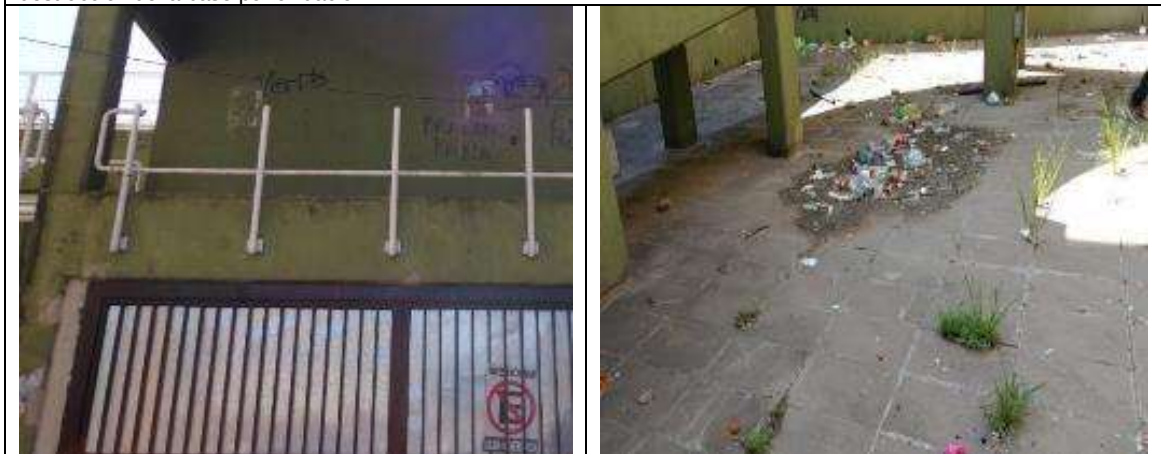
Barandas rotas y riesgo de caída.  
Falta de limpieza adecuada. Basura desparramada en espacio común

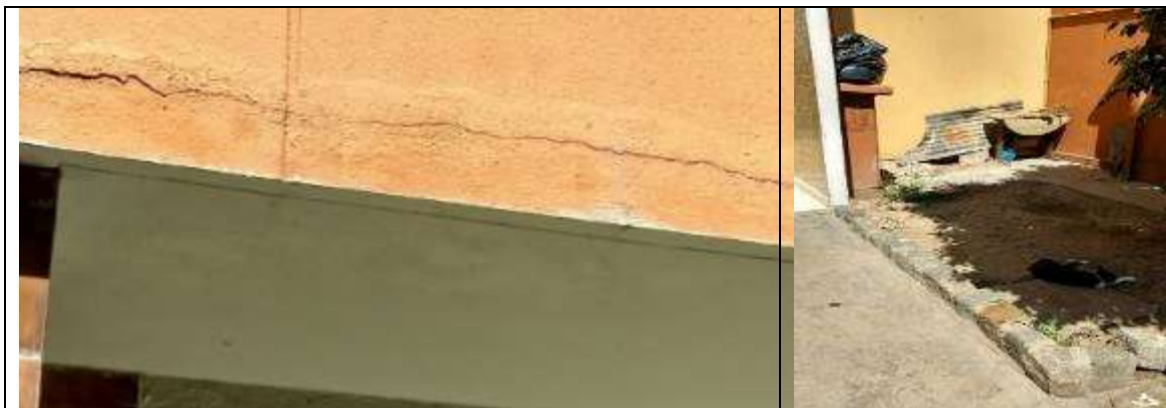
Rajaduras en fachadas y precariedad en espacio público.

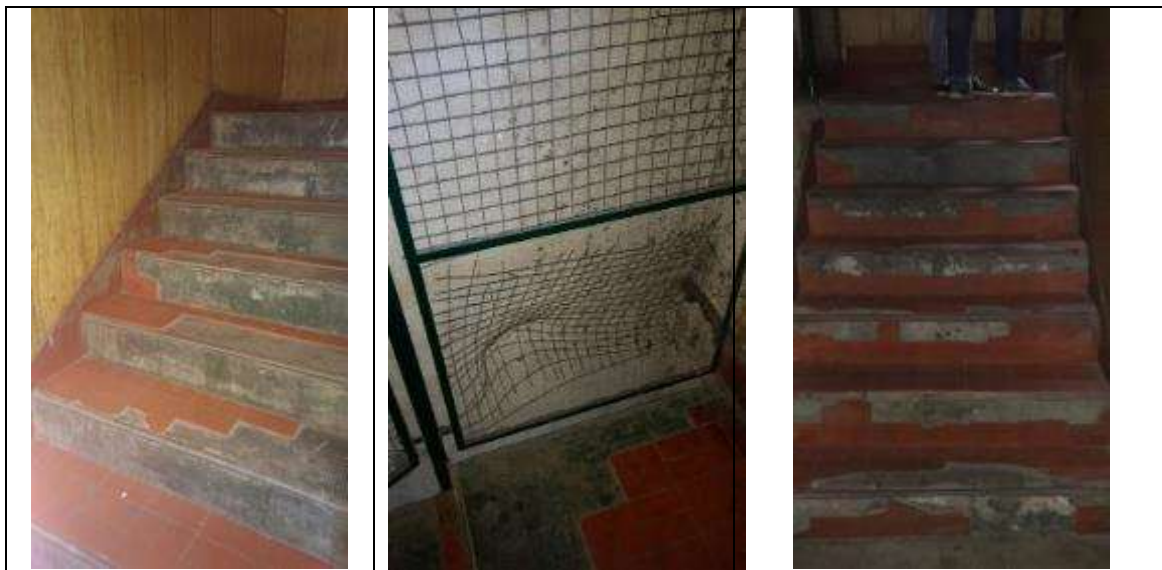
Escaleras: falta de cerámicos y cerramiento protector caída (a modo de baranda) se encuentra rota.

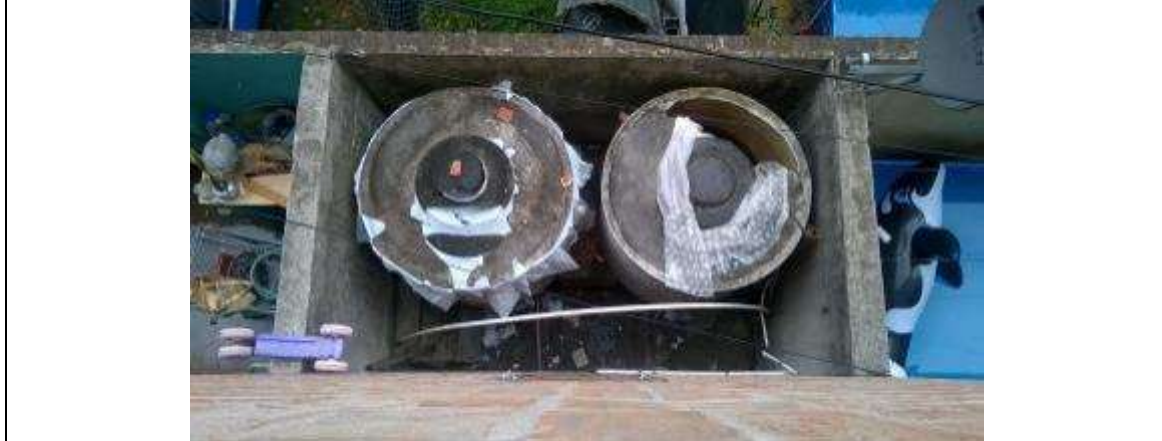
Tapas de tanques de agua rotos y basura en el compartimento.

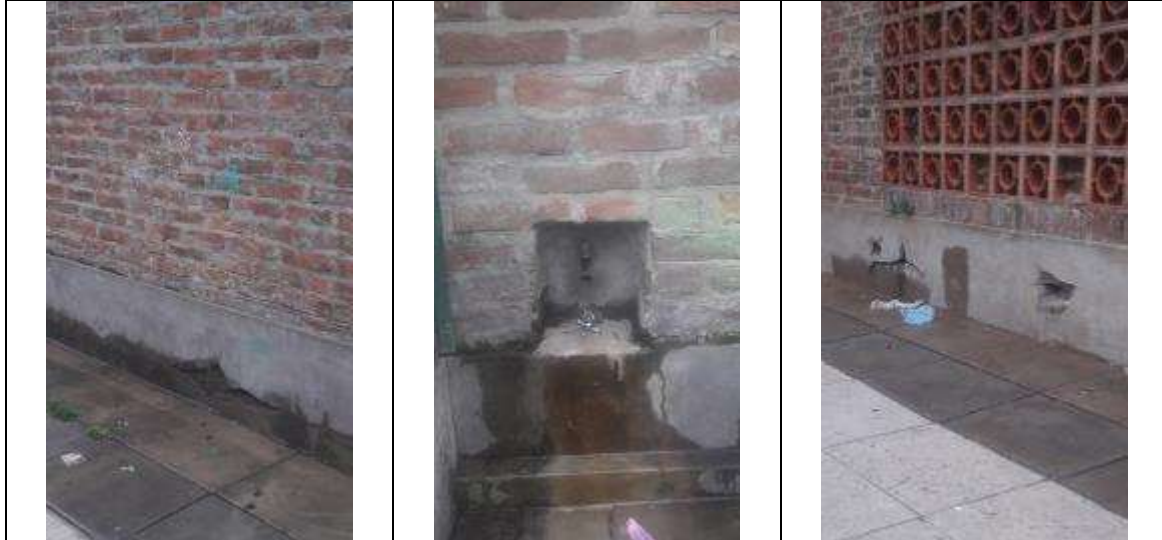
Humedad en paredes por caño de agua roto y filtración hacia la calle

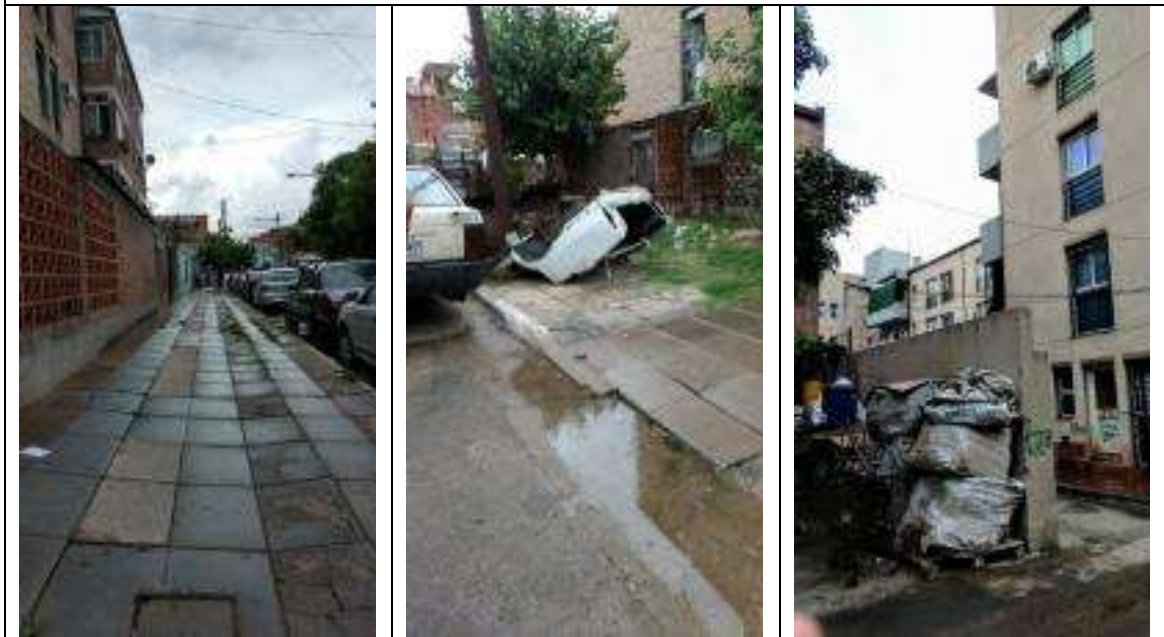
Veredas peatonales en mal estado. Inundación cordón cuneta por falta de limpieza de desagües. Restos de autos abandonados en el espacio público.

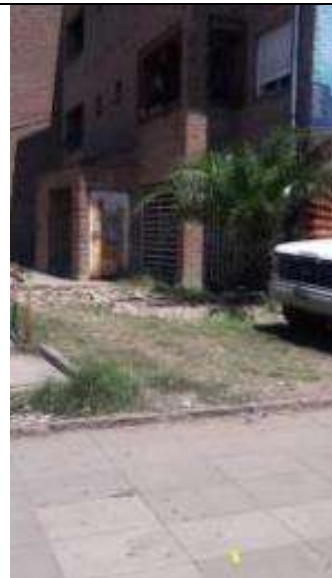
Se observan escombros sobre fachada.

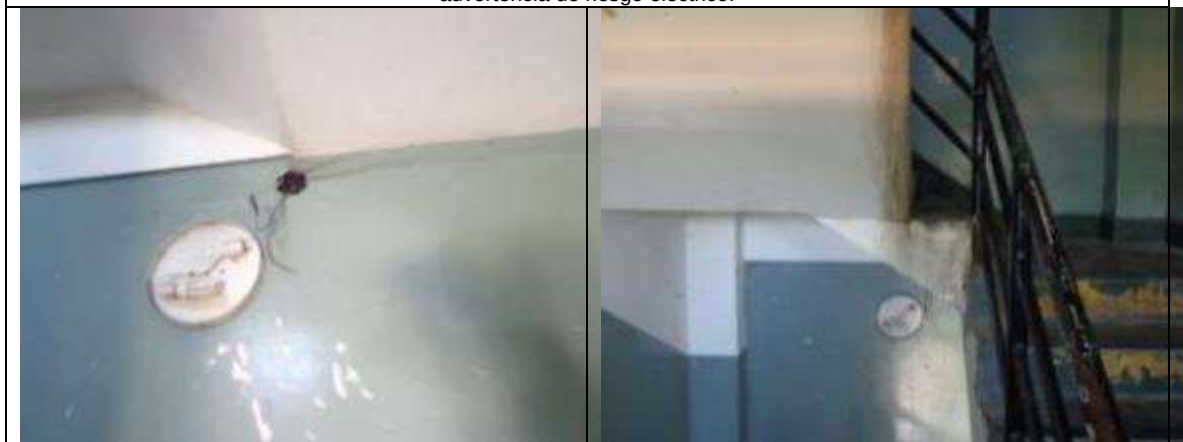
Cables sueltos en luminaria interior

Ausencia de proteccion en luminarias

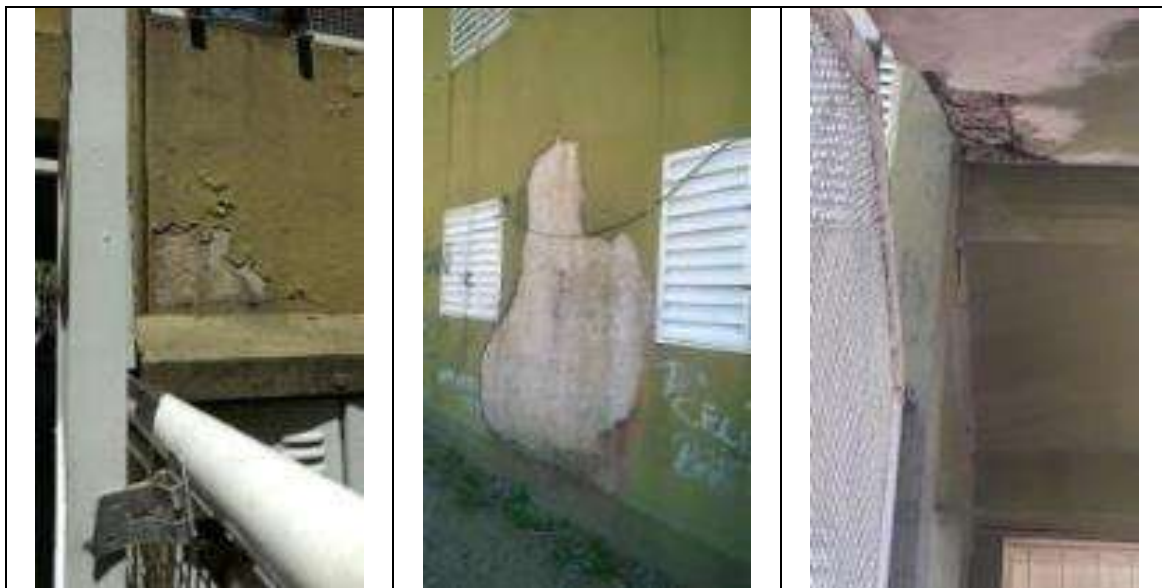
Desprendimientos de revoques.
