INFORME FINAL DE  
AUDITORIA  
Con Informe Ejecutivo

Proyecto N° 1.16.09

**IVC- RELEVAMIENTO DEL ESTADO  
SEGURIDAD E INFRAESTRUCTURA  
SERVICIOS DE LOS CONJUNTOS  
HABITACIONALES DEL IVC**  
Auditoría de Relevamiento

**Buenos Aires, Mayo 2018**

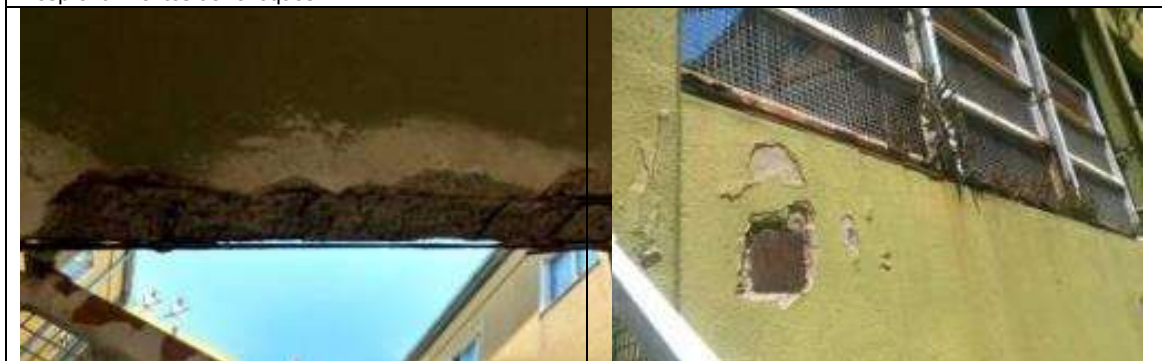
Se verifica desprendimientos de mampostería con hierros expuestos.

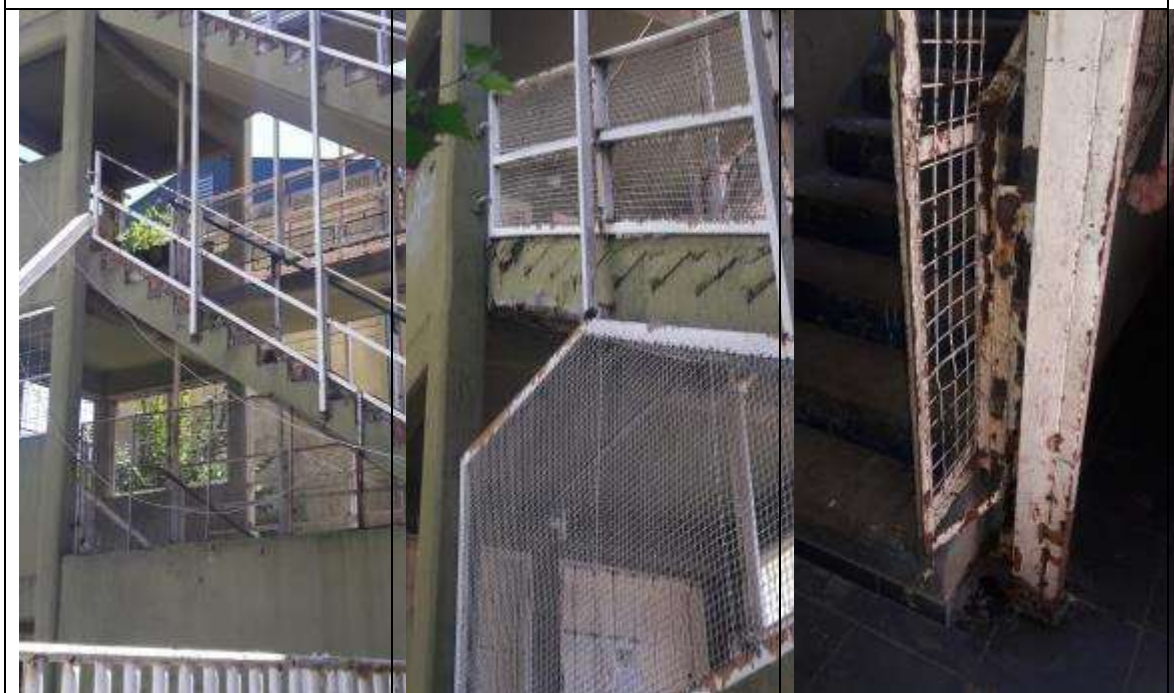
Escaleras: Ausencia de mantenimiento Cerramiento en los laterales de los escalones impidiendo el drenaje de agua. - Barandas rotas y oxidadas – En barandas, ausencia de protección, con riesgo de caída de niños.

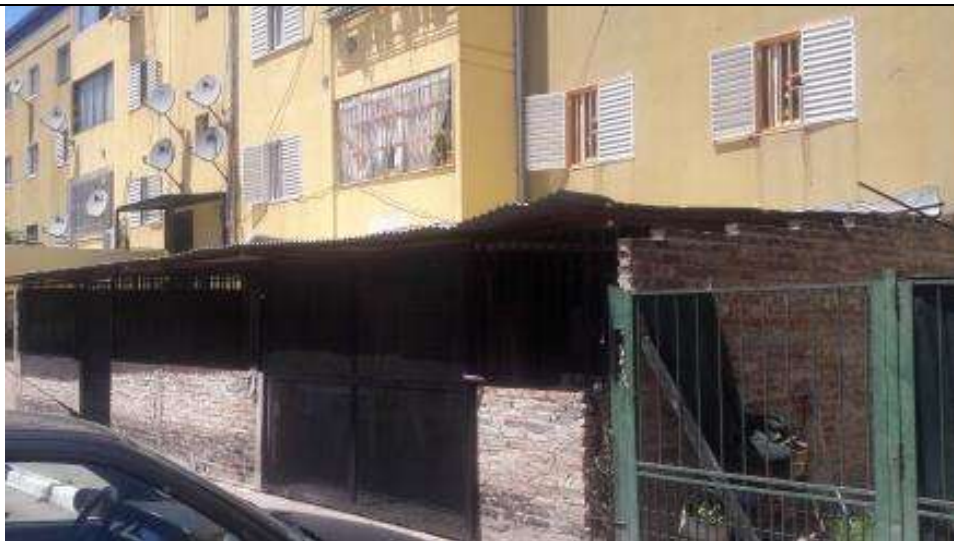
En planta baja ocupación de espacios comunes con cerramientos de ladrillo y techo de chapa.

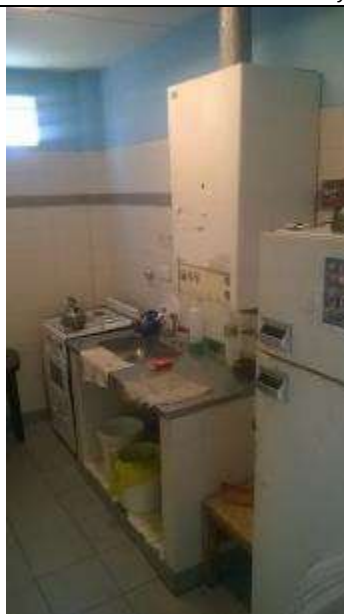
En cocina comunitaria caldera dual sin funcionamiento

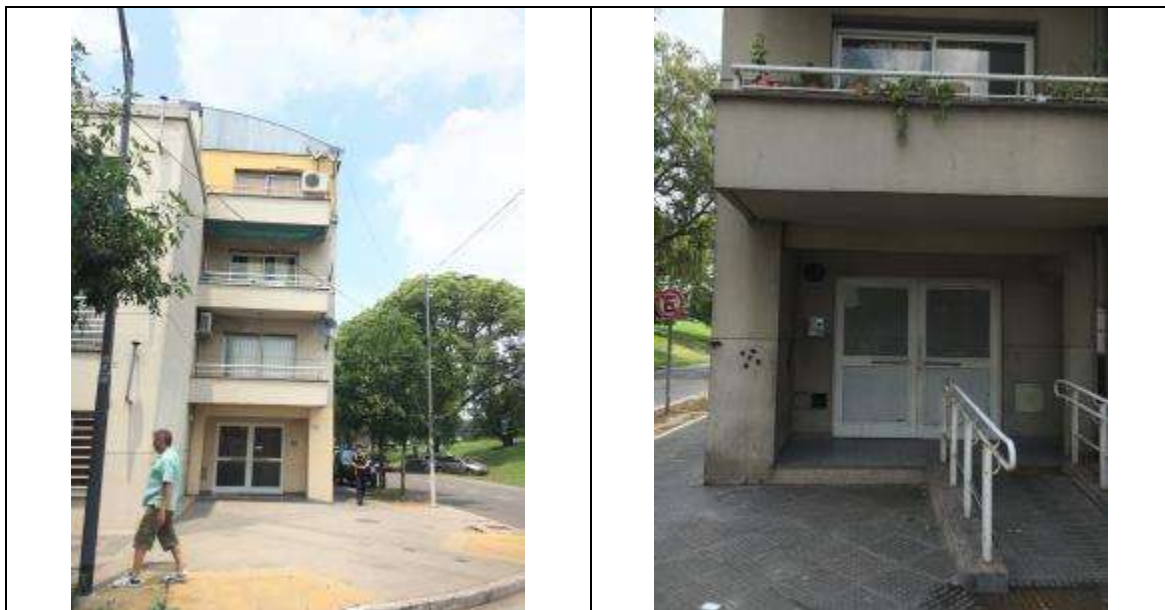
Accesos a los edificios en buen estado y con rampas para personas con capacidad reducida.

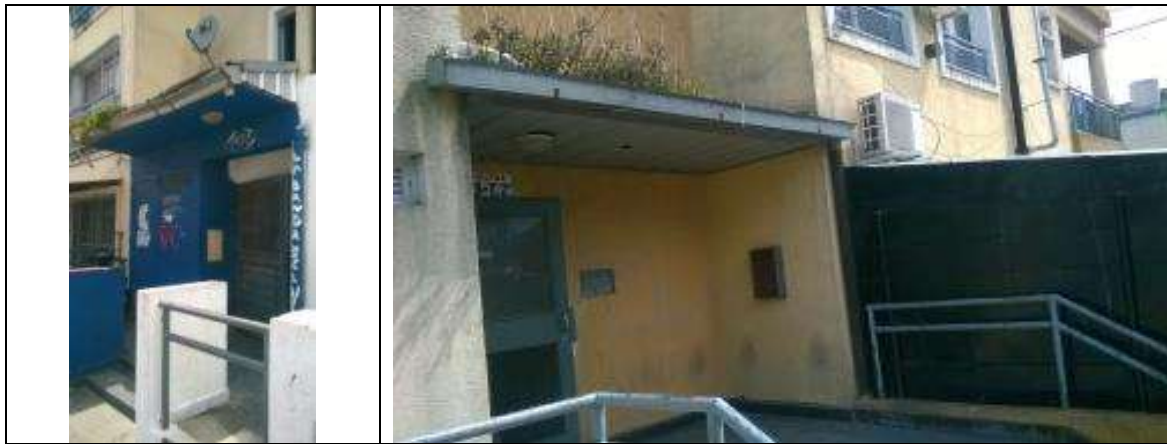
Canaleta de chapa tapada por vegetación

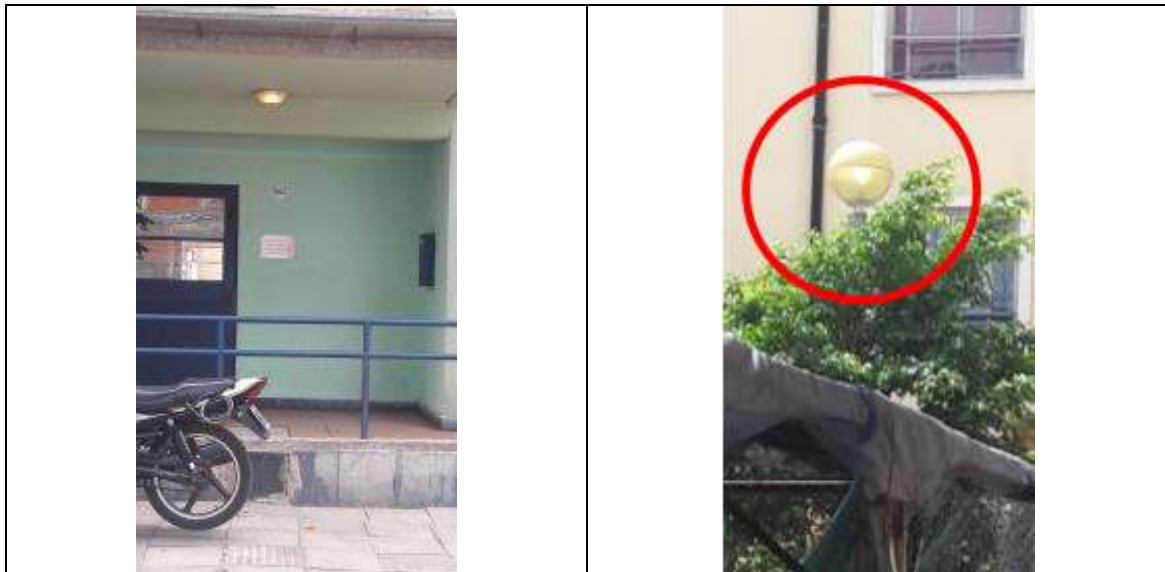
Luminarias encendidas durante la mañana del recorrido

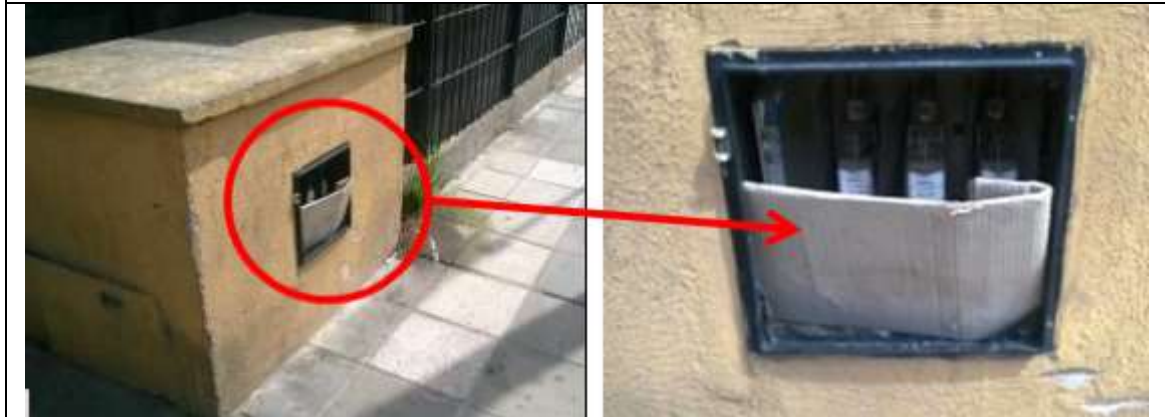
Peligro en caja de media tensión ausencia de tapa protectora.

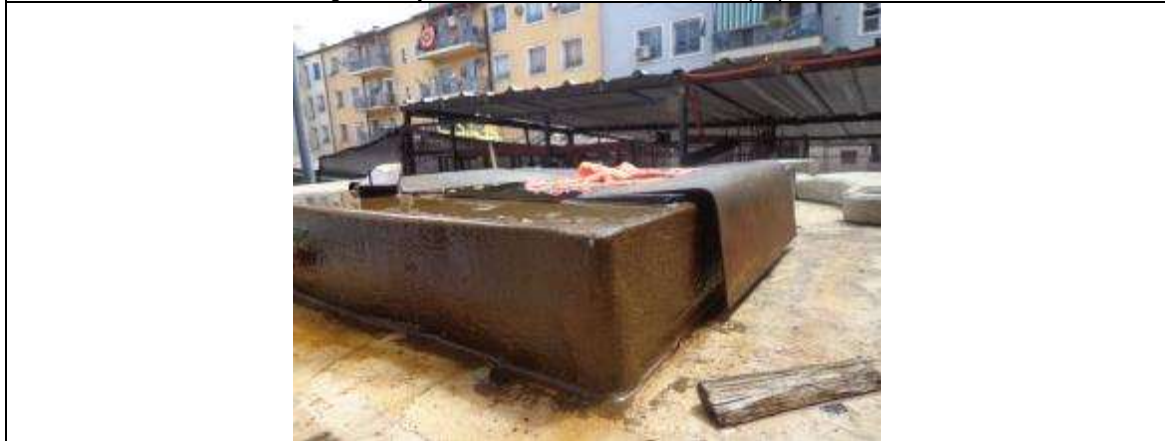
Desborde constante de cisterna.

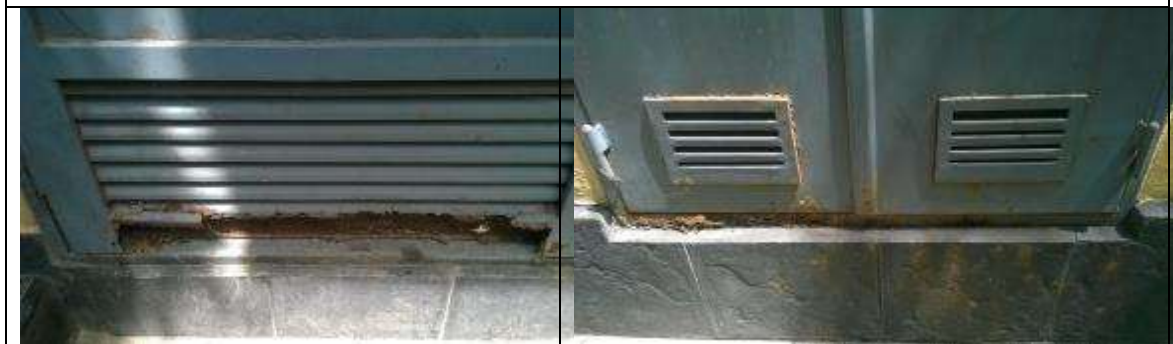
Oxidación en puertas / tapas de cabinas de servicios.

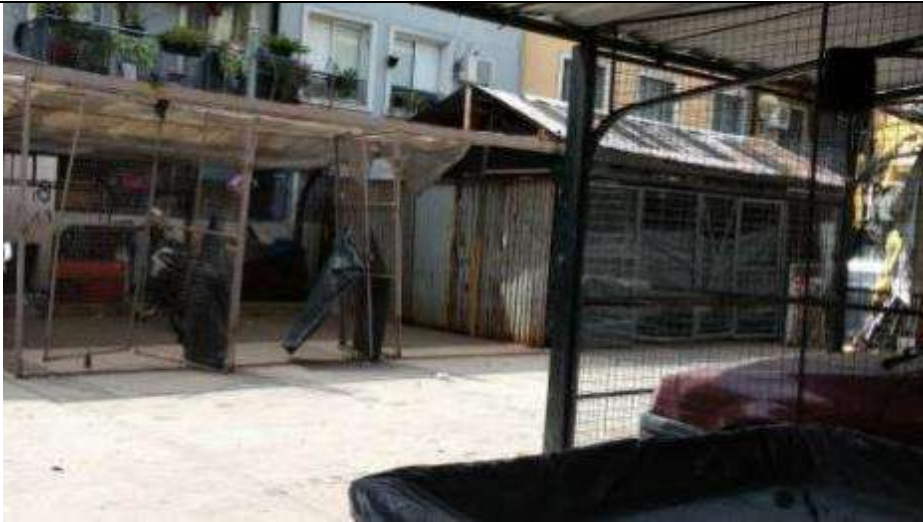
Se intrusan espacios comunes externos para ampliacion de viviendas, cocheras y/o utilizacion comercial.

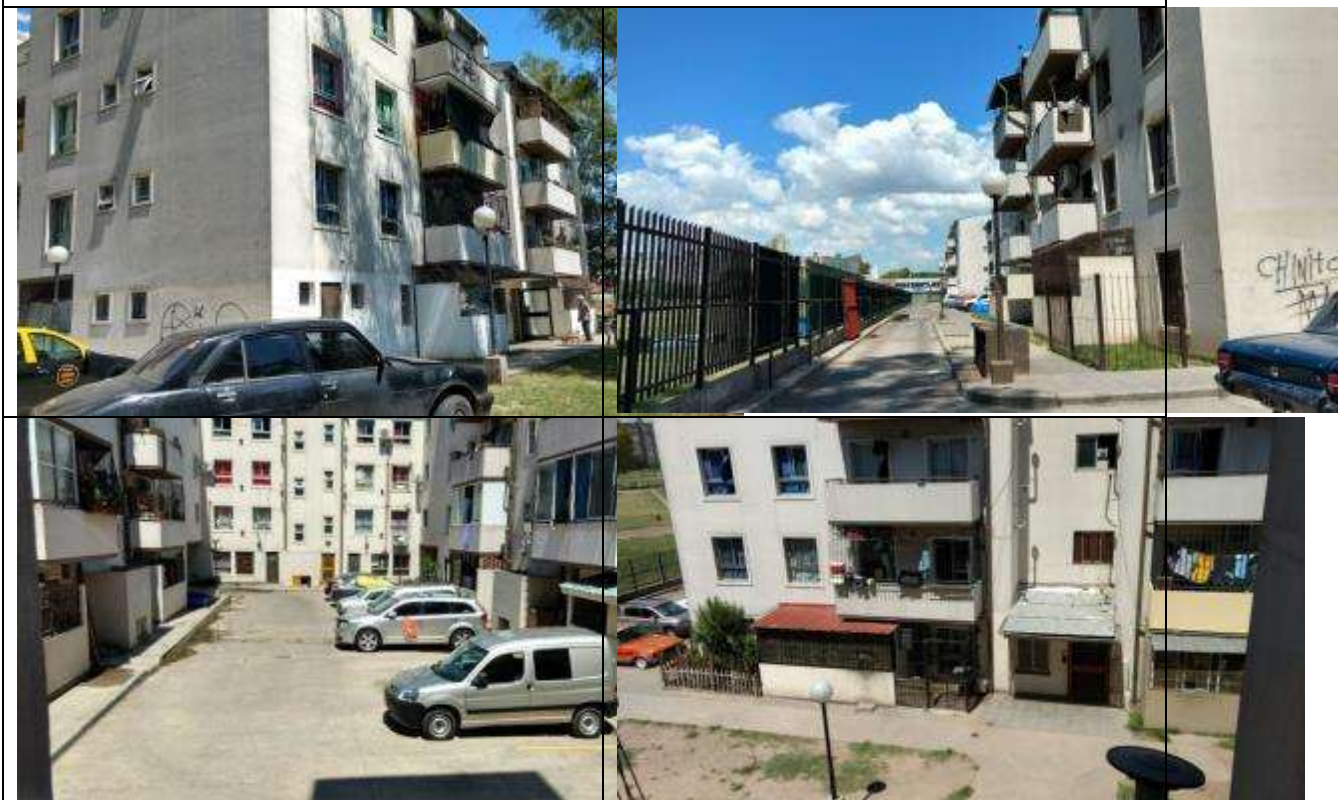
Muros exteriores buenos, pintura regular.

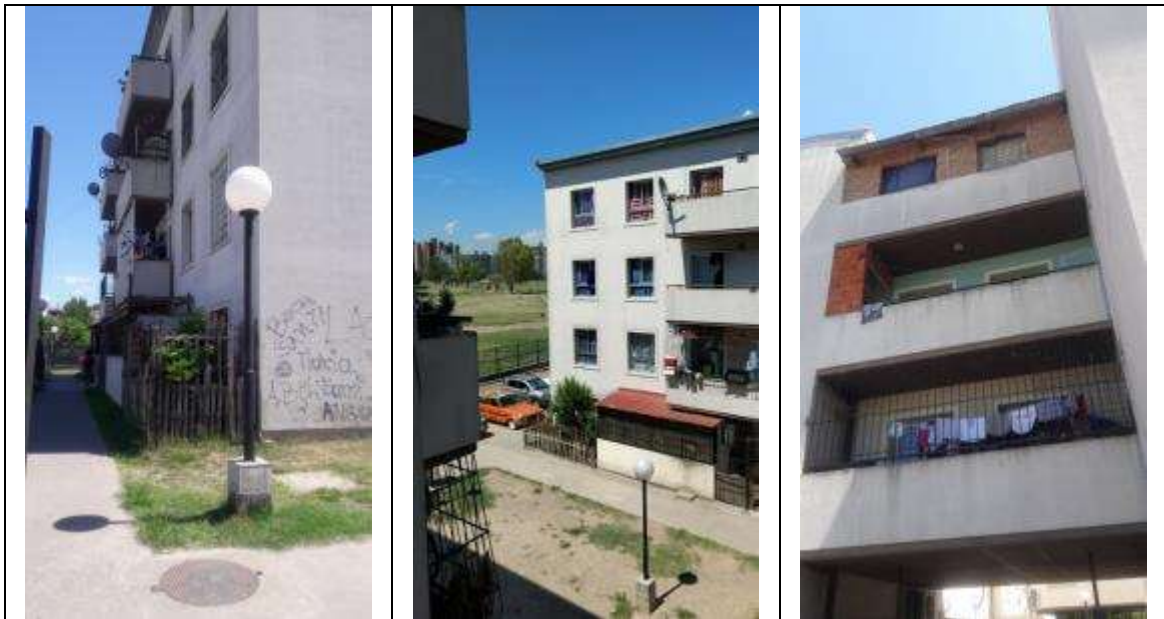
En Planta Baja Usurpación de espacios comunes. Se verifico, en algunos balcones cerramientos con mampostería de ladrillos.

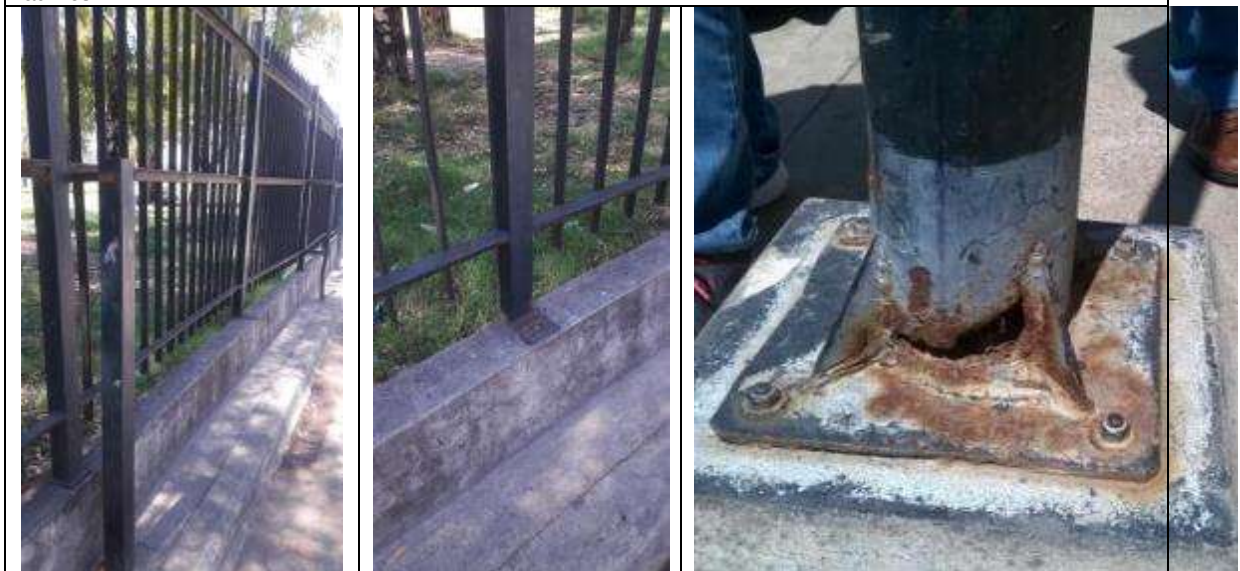
En un sector de la Reja perimetral se encuentra suelta, no anclada al muro. Importante oxidación de poste de luz.

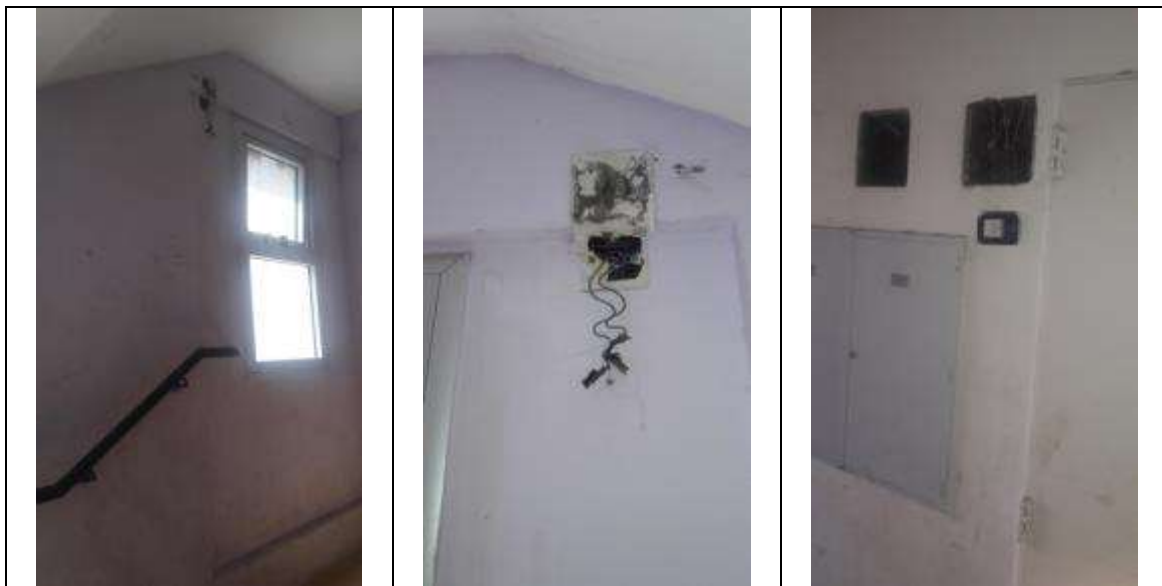
Interior de Edificio con cables expuestos por ausencia de luminarias y/o tapas de cajas de luz.

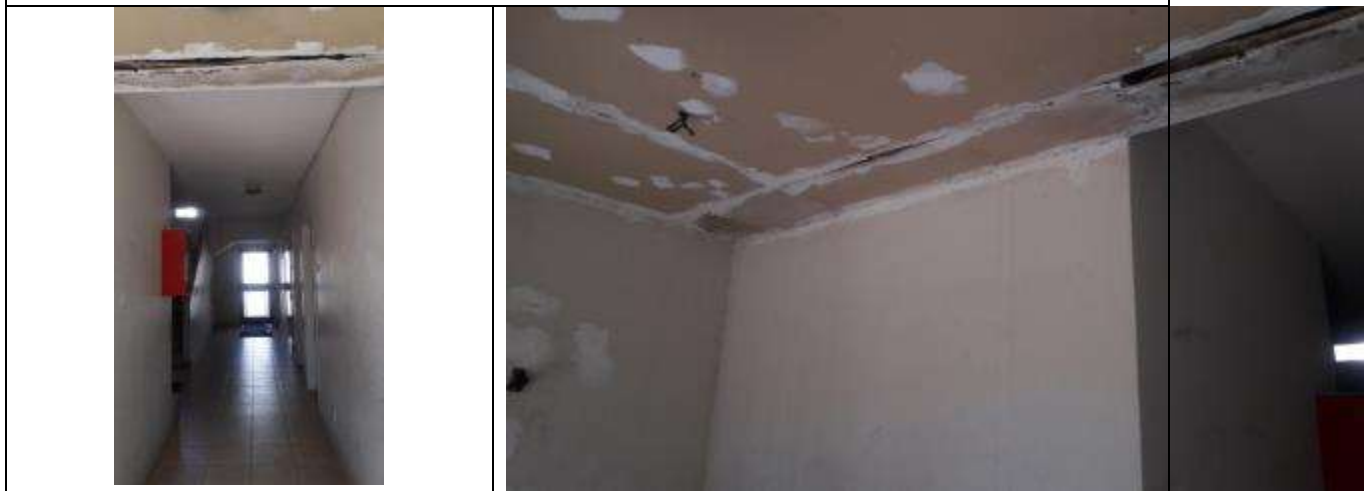
Cielorrasos sin terminar.

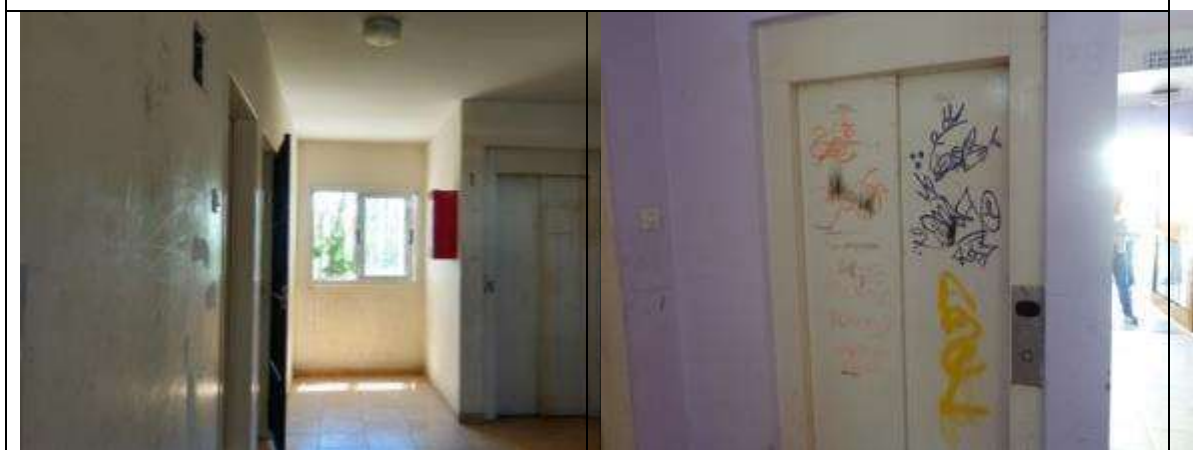
No hay ascensor: Aunque se realizó el hueco, nunca fue instalada la caja del ascensor ni la maquinaria. Vandalismo en pintura.

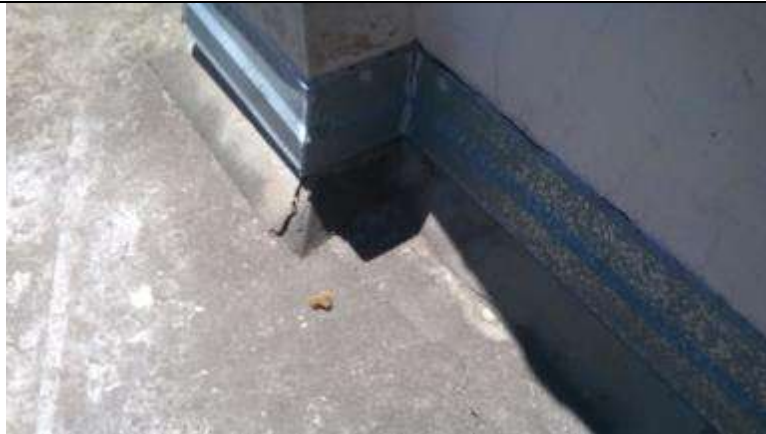
Techos de chapa y membrana en núcleos de escaleras y tanques. Se visualizan fisuras sobre carpeta.

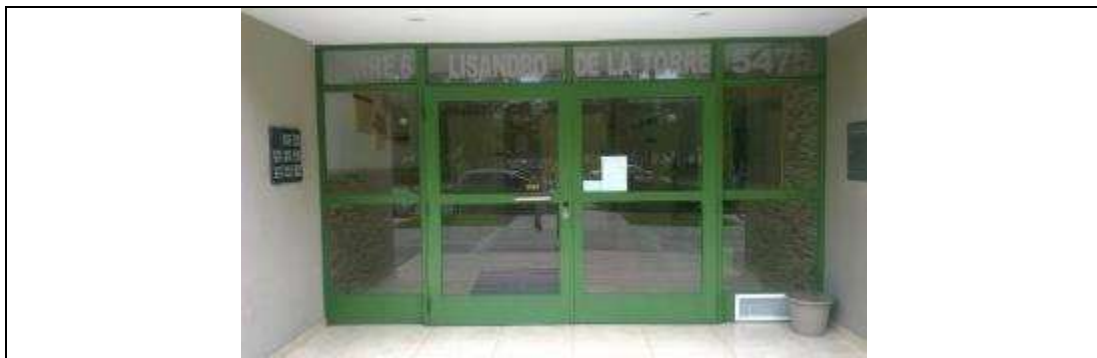
Acceso con carpinterías de chapa doblada.

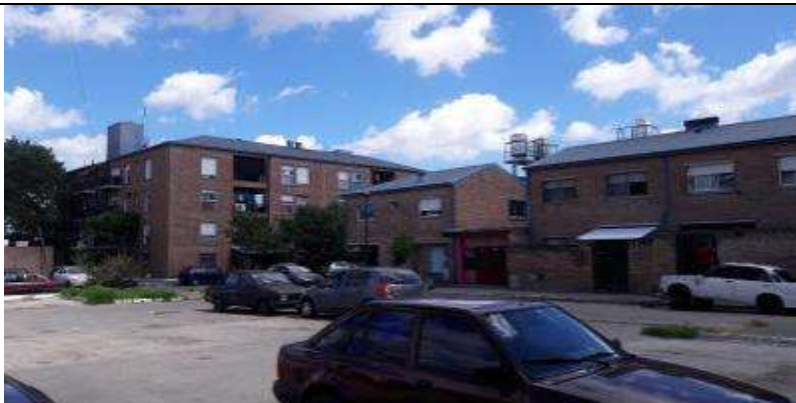
Se detectó la apropiación de espacios comunes exteriores para locales comerciales y viviendas.

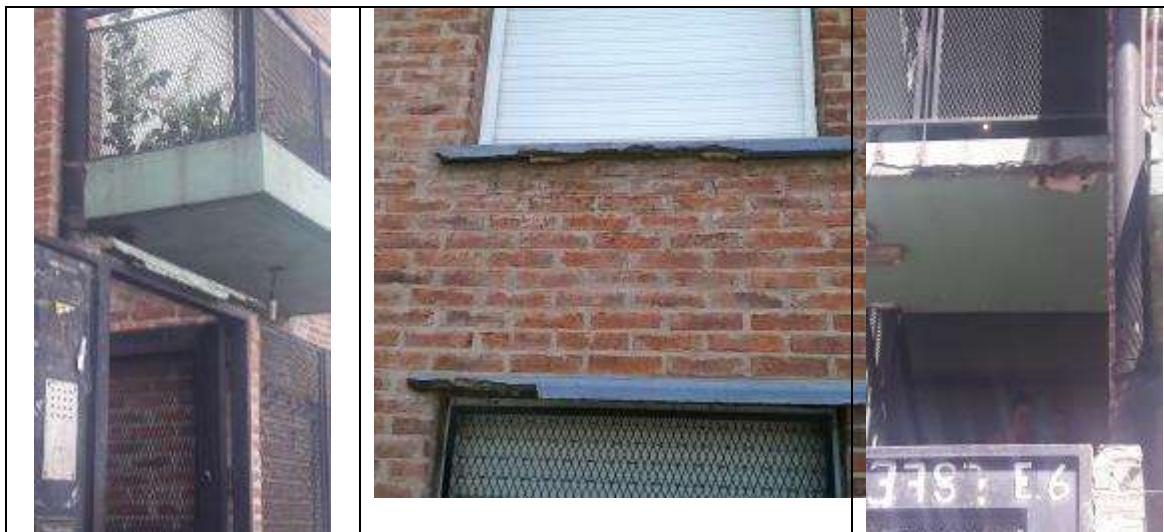
Dinteles y alfeizares colapsados por oxidación de hierros internos del hormigón. Fisuras en losas

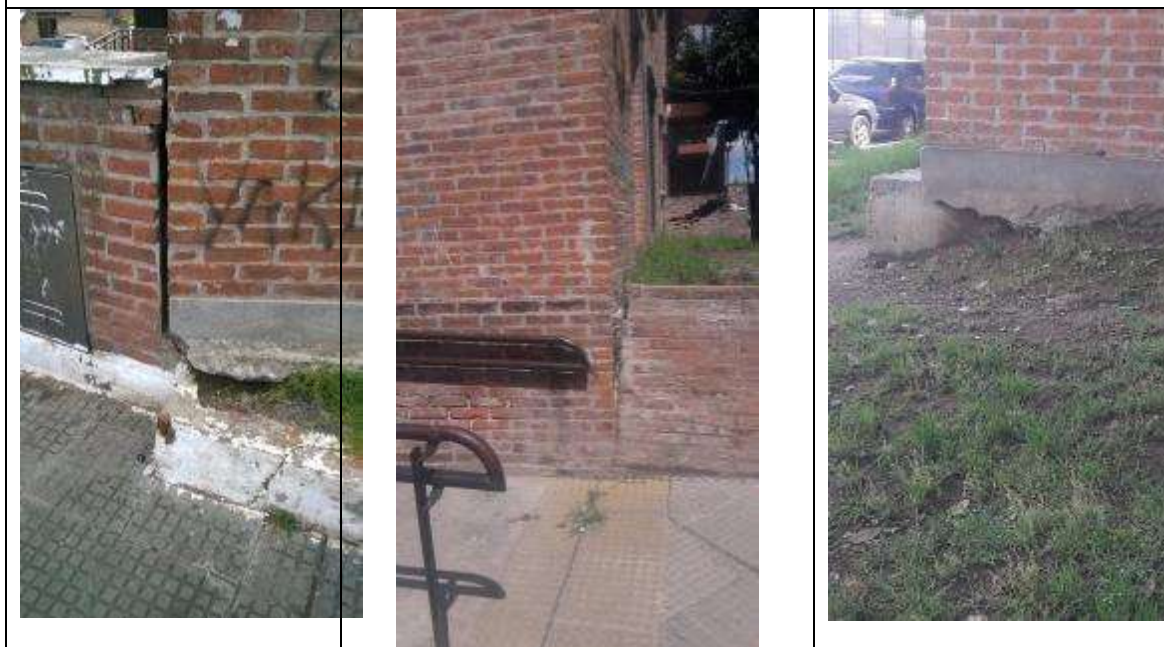
Se verifica una pronunciada diferencia de asentamiento de suelos entre la platea estructural y el nivel de vereda.

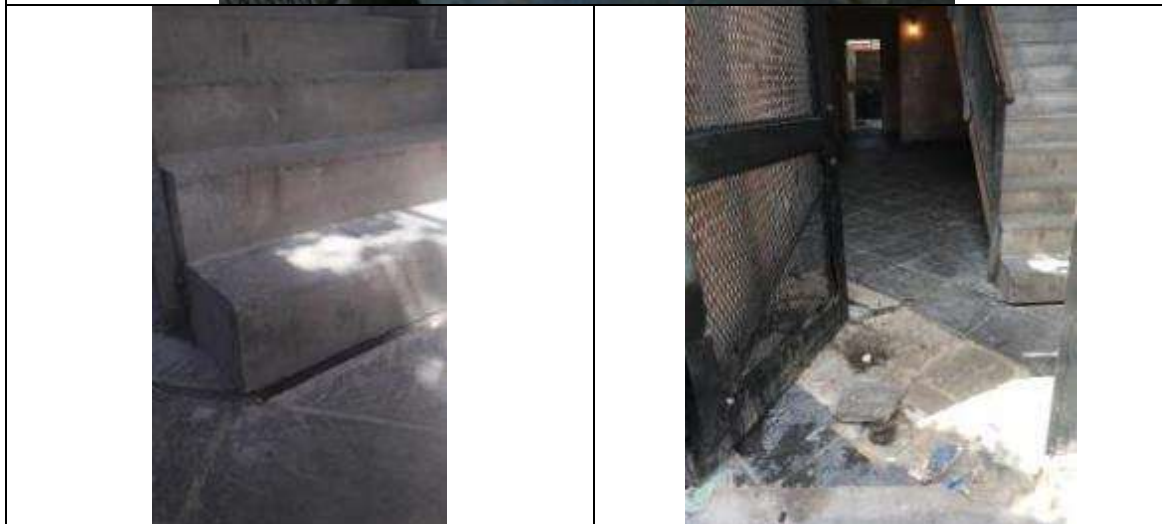
**Acceso al edificio:** las puertas de chapa con considerable oxidación del material. Edificios construidos sin estructura de base, derivando al hundimiento de los accesos y patios.

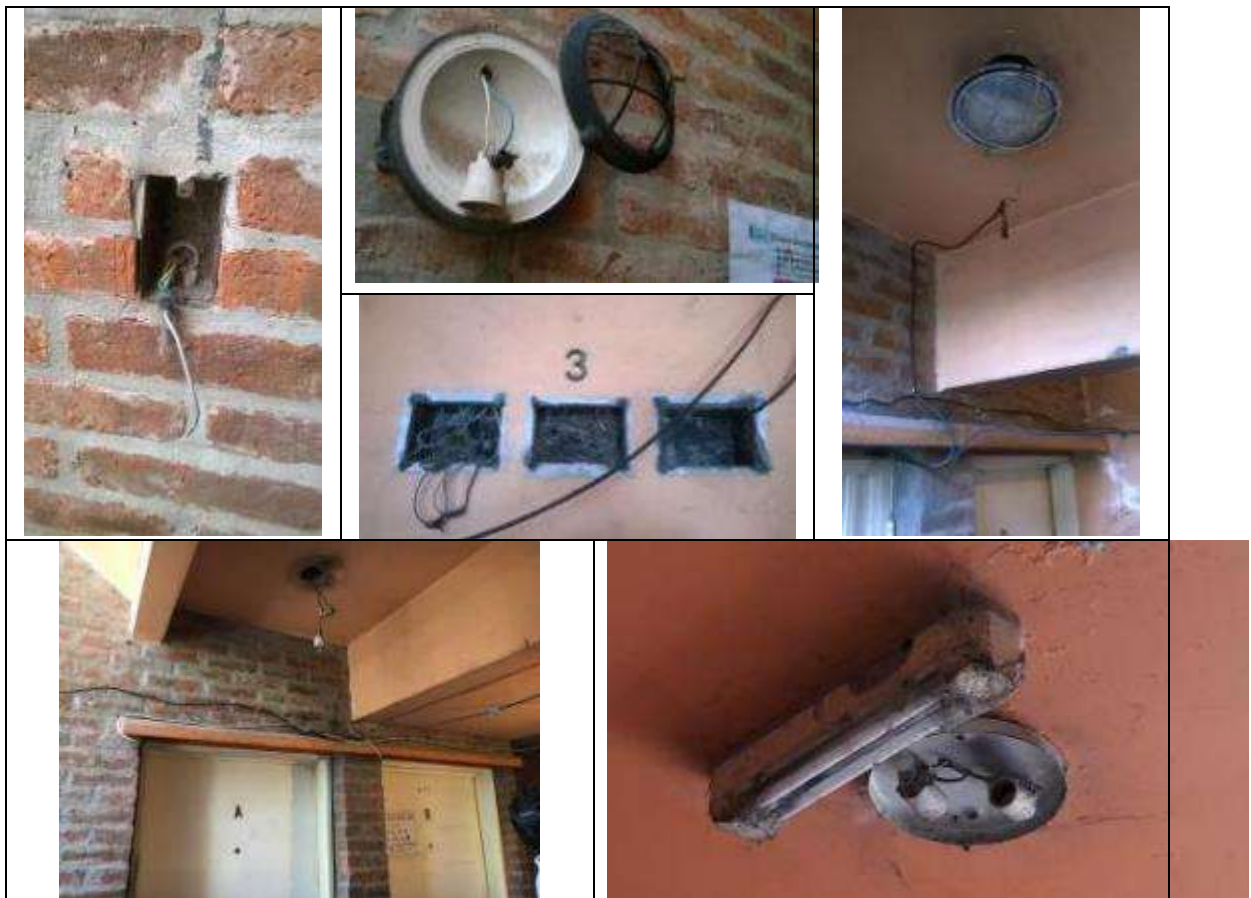
Vandalismo en artefactos de iluminación, artefactos sin luminarias, cables expuestos y ausencia de tapas protectoras en cajas de luz.

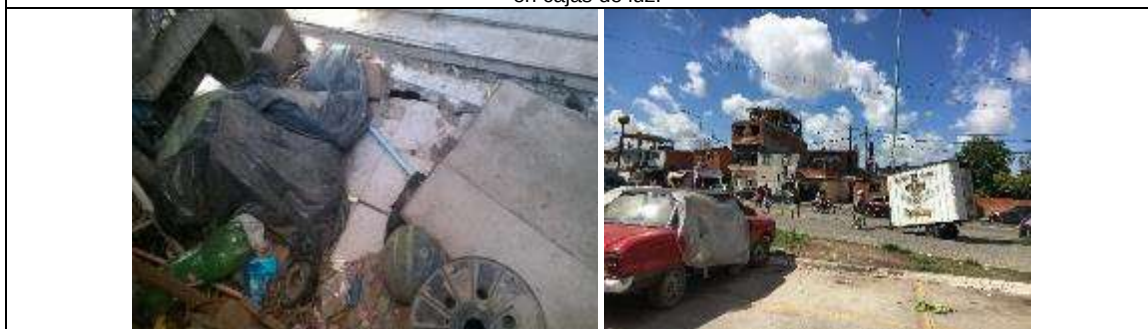
Falta de limpieza y acumulación de residuos en distintos sectores, lindantes con la villa.

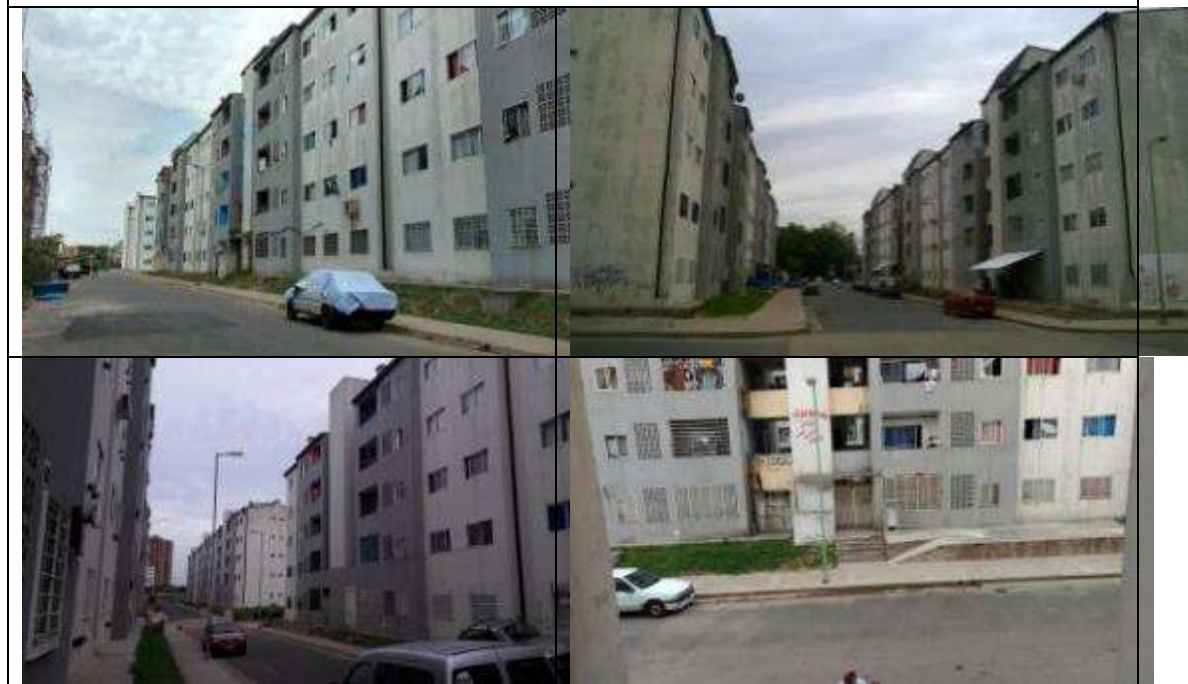
Mala terminación de revestimientos

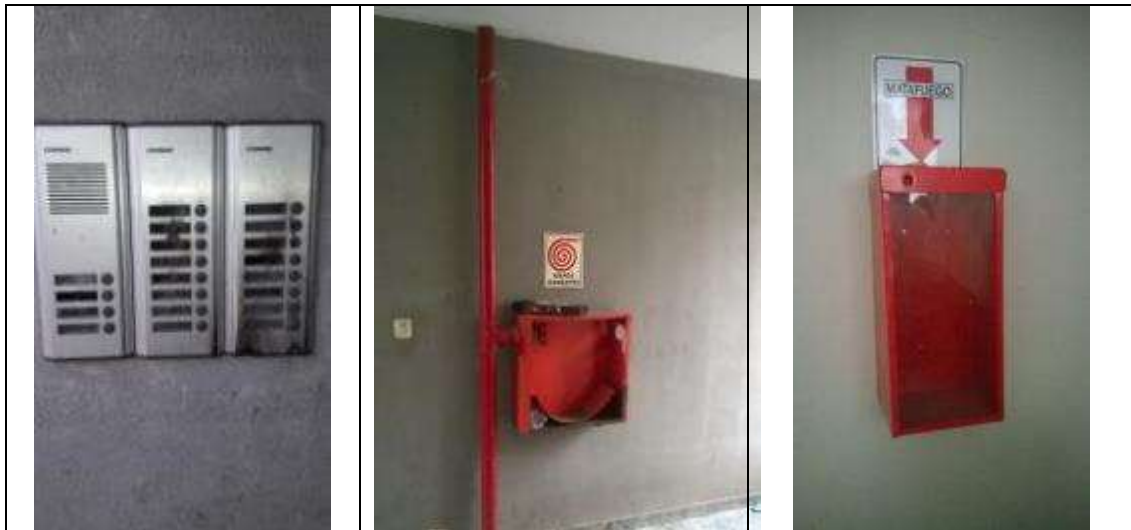
Vandalismo Portero electrico y matafuegos e hidrantes.

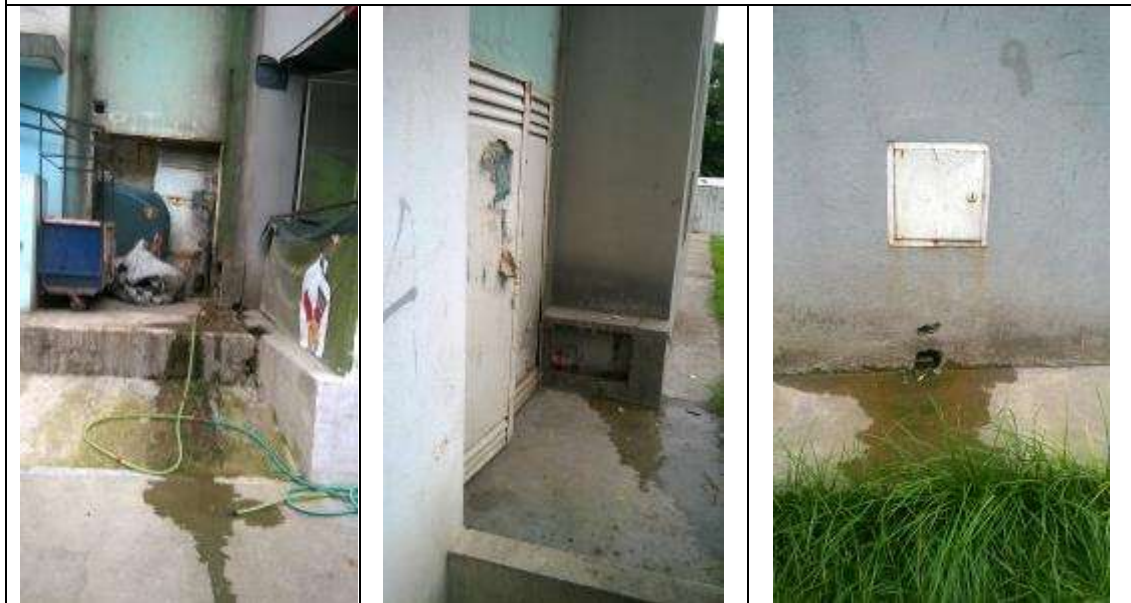
Filtraciones de canillas de servicio en planta Baja.

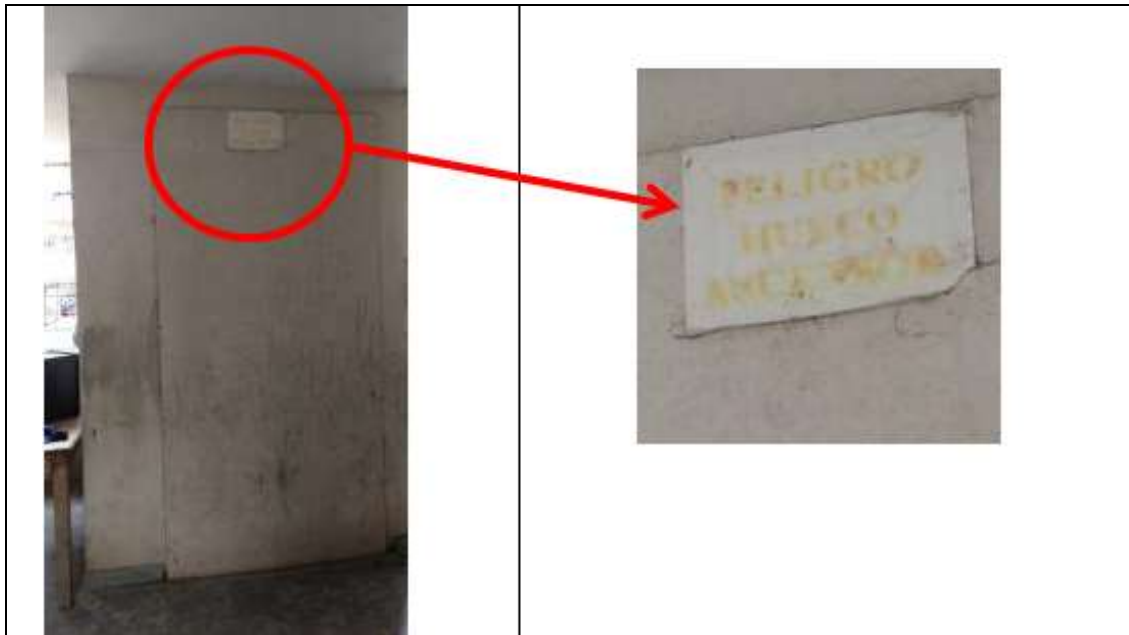
Los ascensores no fueron instalados en el barrio. Con placas de fenólico se tapiaron los huecos de ascensores.

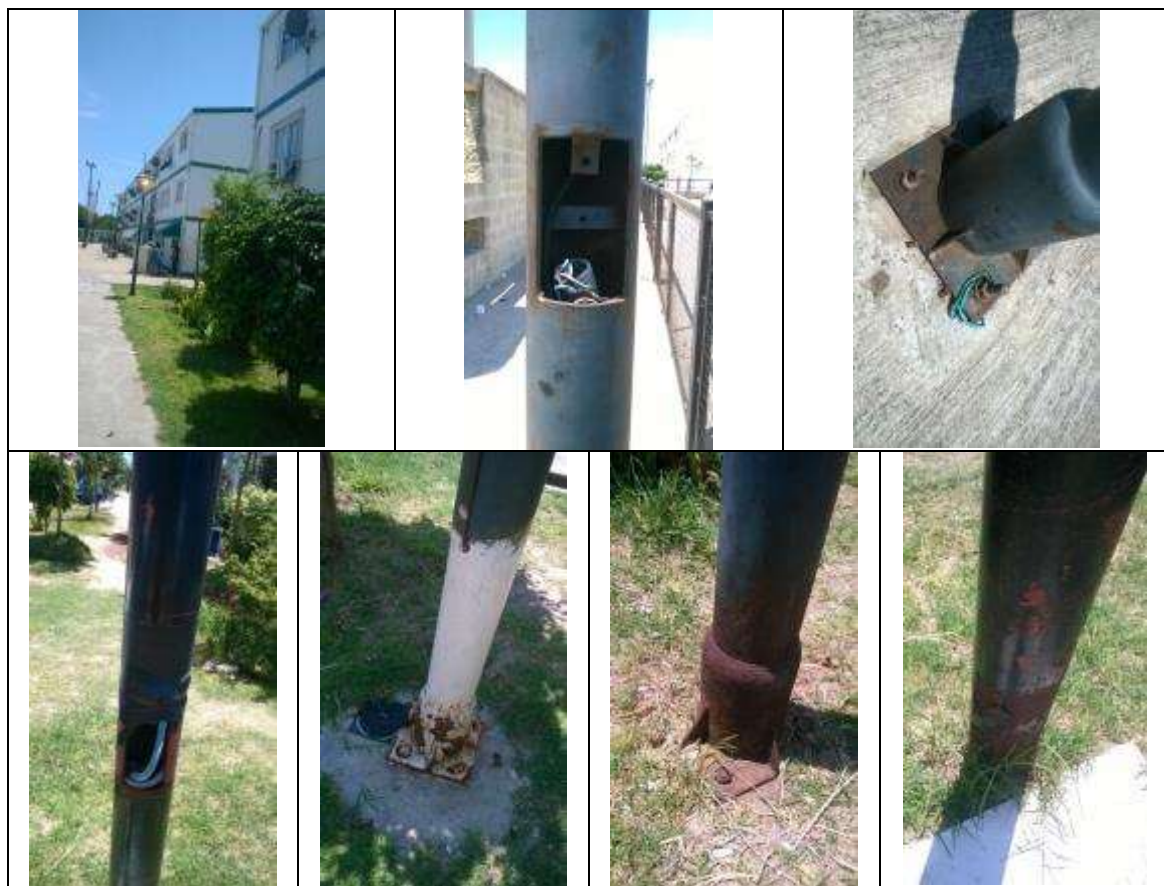
Espacio exterior: Columnas de alumbrado exterior con luces encendidas durante el día, cables expuestos y bases oxidadas.
