INFORME FINAL DE  
AUDITORIA  
Con Informe Ejecutivo

Proyecto N° 2.18.06  
**SEGUIMIENTO PROYECTO 2.16.07  
INFRAESTRUCTURA NIVEL INICIAL**  
**Auditoria de Seguimiento**

**Período 2017**

**Buenos Aires, Octubre 2018**

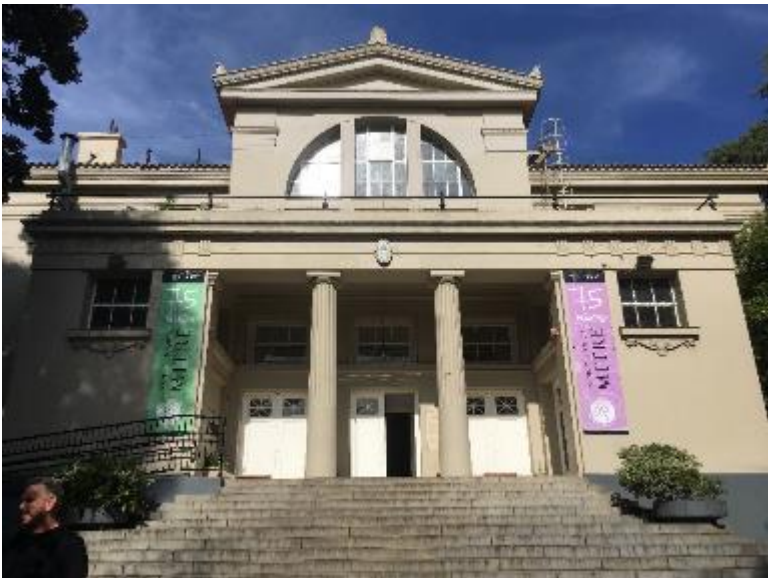
Hay deficiencias que denotan trabajos mal ejecutados, como ser:

- Partes de cornisas y ornamentos rotos, sin restaurar, en la cara Este del edificio.<sup>17</sup> Además, cornisas con crecimiento de plantas y manchas de humedad, hongos y suciedad, grietas y fisuras en paredes, pintadas sin reparar ni sellar. **Verificación de avance al 10/04/2018.** Avance parcial. Varias cornisas y ornamentos fueron reparados, inclusive se retiraron las plantas de dentro de la mampostería. Aún se detectan variedad de imperfecciones (grietas, falta de cubrimiento de pinturas, zócalos faltantes, englobamientos, desprolijidad en la reparación de parches y revoques).

- Hay sectores de pared englobados por el ingreso de humedad. A modo de ejemplo: cenefa del techo del acceso principal, contrafrente a la altura del primer piso, terraza sobre fachada interna. **Verificación de avance al 10/04/2018.** Avance parcial, prevalecen fallas observadas

- Hay cables sueltos, cortados y sin remover. **Verificación de avance al 10/04/2018.** Avance parcial, prevalecen fallas observadas.
- Las aberturas de hierro sobre la fachada Oeste (que fueron pintadas) denotan dificultad en su accionamiento. **Verificación de avance al 10/04/2018.** No se verifica avance. Prevalecen fallas observadas.

- Hay Tarea no ejecutada, que por las características del edificio resulta necesaria su ejecución. La tarea “Protección contra Palomas” no fue ejecutada. Las 4 caras de la fachada no tienen protección anti palomas en sus salientes. Hay deterioros provocados por guano. Esta tarea no fue certificada. **Verificación de avance al 10/04/2018.** No hay avance. No se revirtió la situación observada. Dos ventanas del frente de la fachada se encuentran protegidas con malla de red. La de la derecha, se encuentra desenganchada.

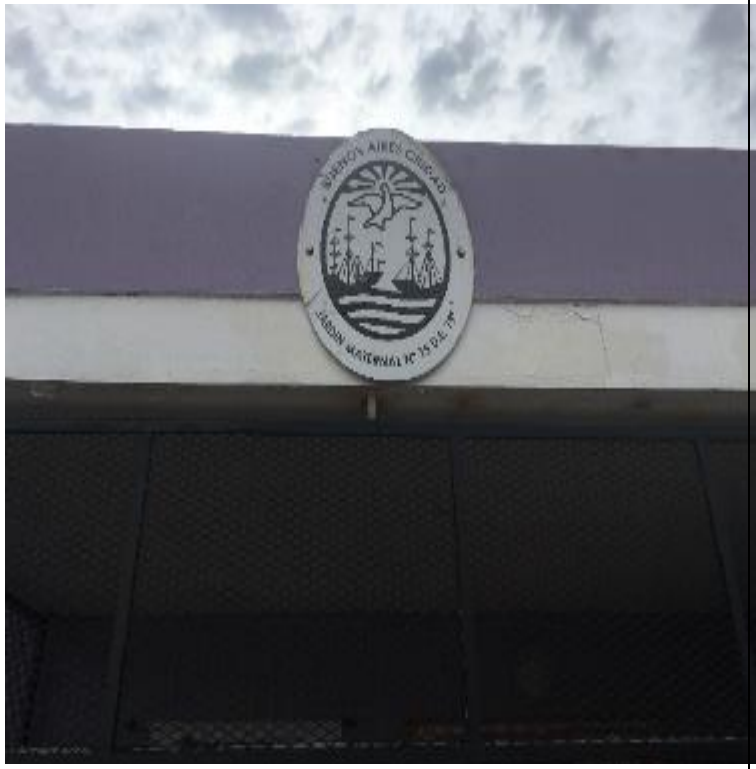
- Los revoques de las paredes de todo el edificio tienen ampollas que hacen que se desprenda, junto con la pintura. **Verificación de avance al 26/04/2018.** **No hay avance.** La falla observada probablemente sea consecuencia de la existencia de elementos extraños de tipo orgánico en la mezcla que constituye el revoque. Situación a sanearse con el raspado del material y posteriormente, la aplicación de una nueva capa.

*Defectos del revoque que aparecen en muros interiores (posible vicio oculto de la obra original)*

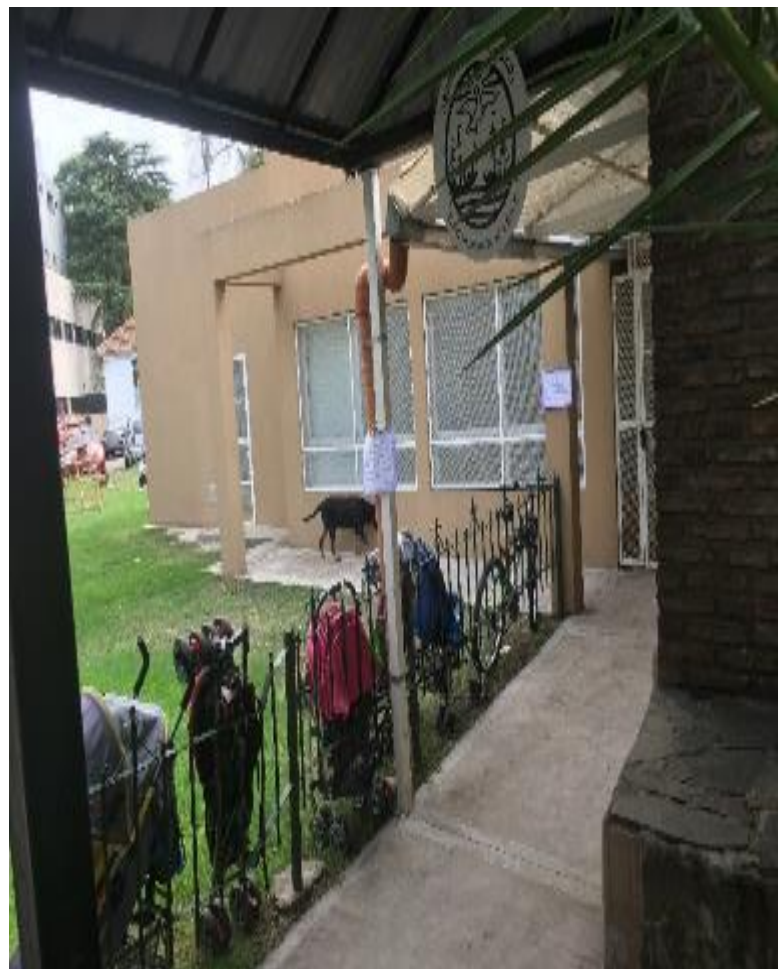
- Falta pintura de rejas, puertas y rejillas de ventilación (algunas, además están oxidadas), paredes y zócalos, y hay sectores con revoques agrietados y/o desprendidos. **Verificación de avance al 24/04/2018.** Se verificó avance parcial. Persisten zócalos faltantes, hay rajaduras en los mismos.

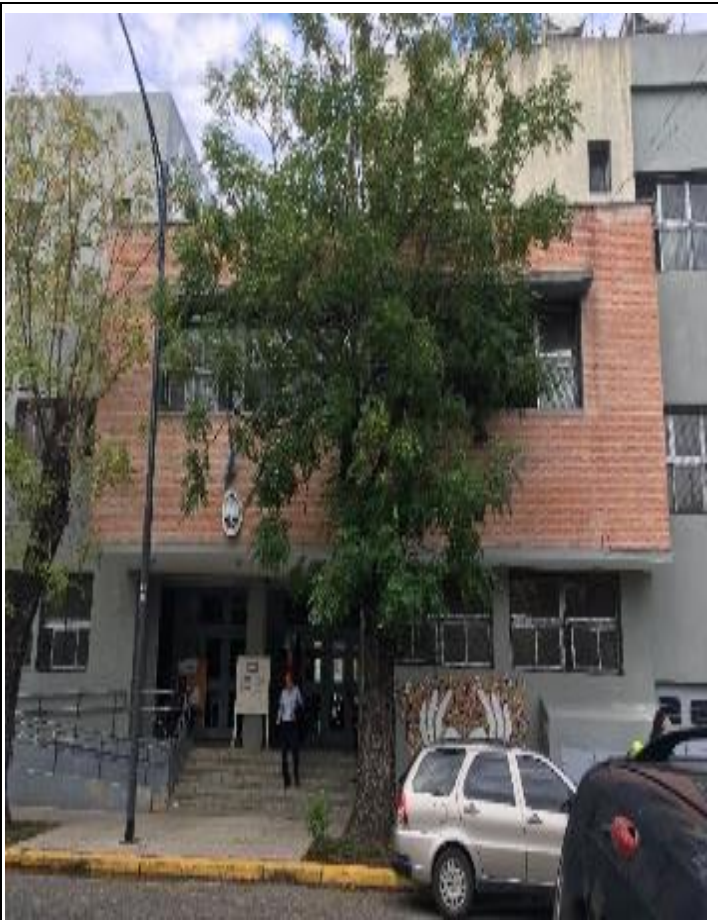
Hay filtraciones de humedad provenientes de los baños del primer piso y de la membrana mal ejecutada en la azotea, a la que no le hicieron babeta perimetral. **Se mantiene la situación con algunos avances en el mantenimiento. La membrana se encuentra agrietada, la pintura no fue renovada.**

La pintura exterior de las paredes del 2º piso está muy deteriorada y descascarada, teniendo en cuenta el tiempo transcurrido desde que se aplicó. Lo mismo sucede en menor medida en algunos sectores del patio descubierto del 1º piso. **Se mantiene la situación con incipientes avances en el mantenimiento.**

*La pintura aplicada presenta fallas evidentes*

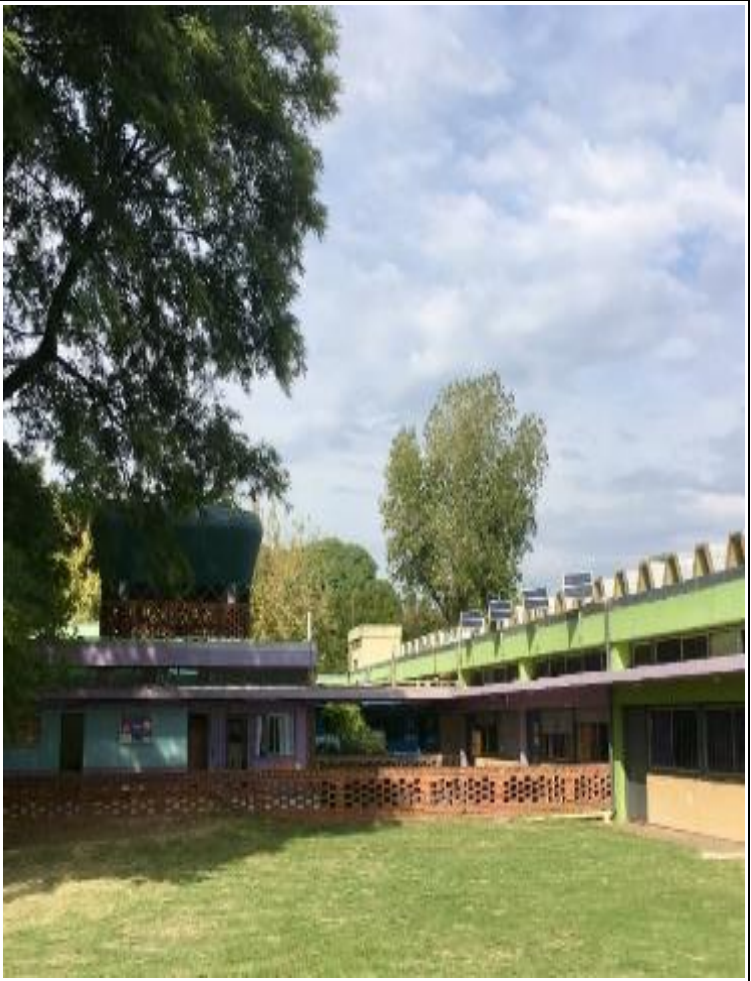
- Bebederos anulados
- Sistema eléctrico original anulado
- Columna de iluminación exterior con boca de inspección sin tapa protectora.
