## **Informe Final de Auditoría**

**Proyecto Nº 2.22.04**

**SIGMA**

**Auditoría de Gestión**

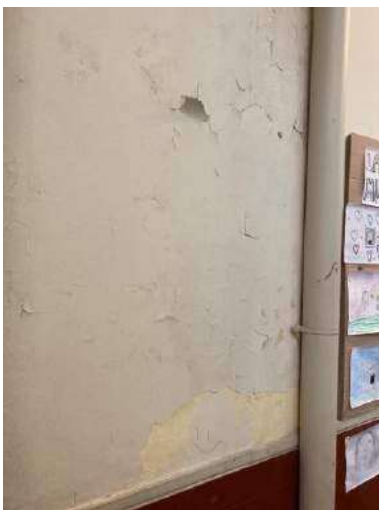
Pintura reseca y despegada

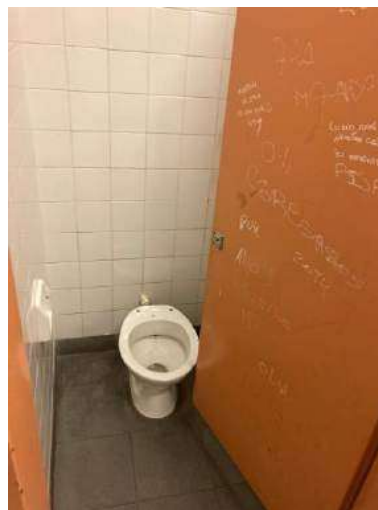
Faltan tapas y asientos en baños

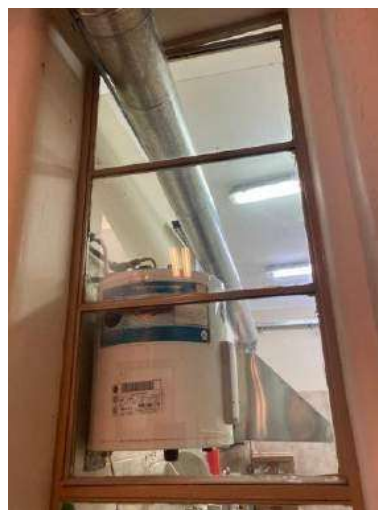
Termotanque impide ventilación

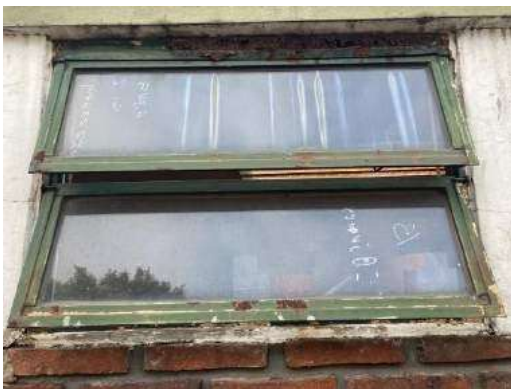
Ventana sin mantenimiento

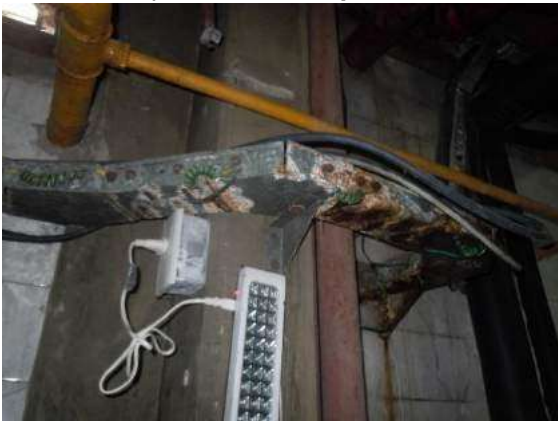
Bandeja eléctrica afectada por filtración PB.

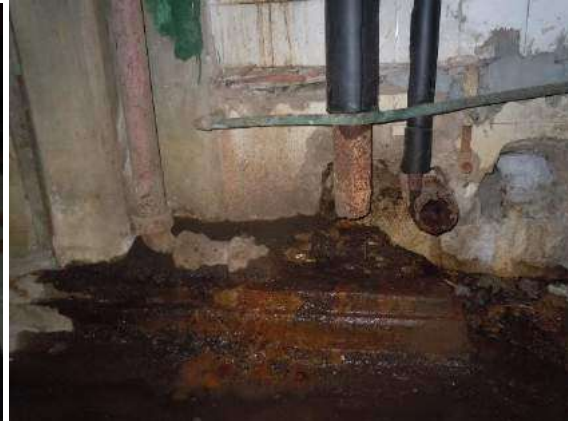
Aislación nueva sobre cañería colapsada.

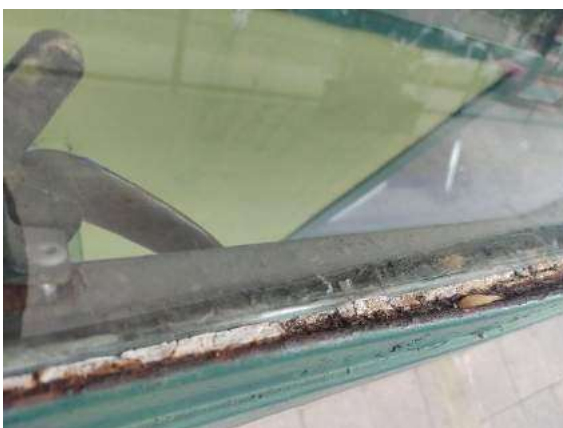
Oxidación de marco por falta de sellado.

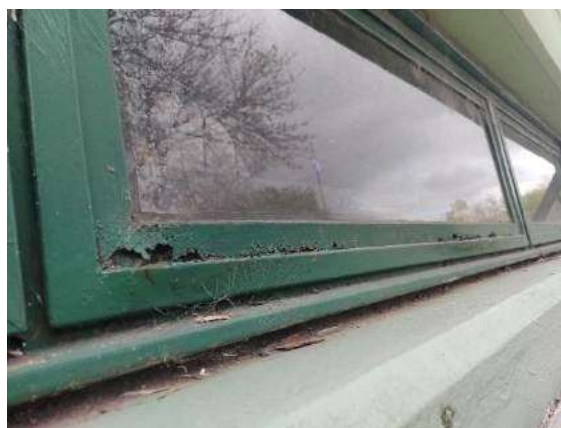
Oxidación de ventanas por falta de mantenimiento.

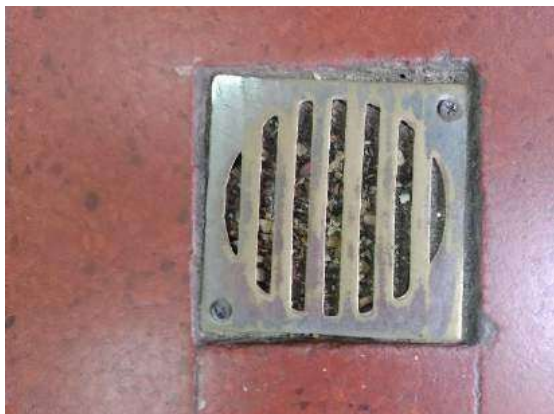
Rejilla tapada sin mantenimiento.

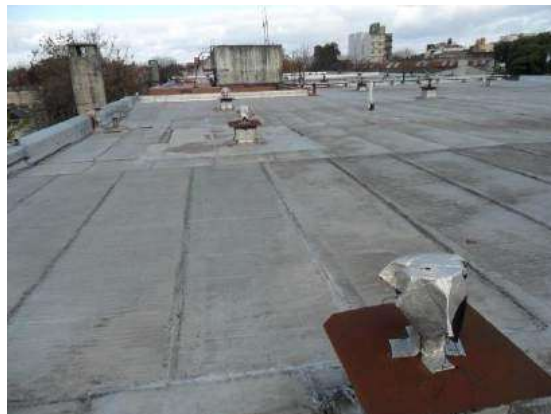
Sombretes tapados con membrana. Deben Repararse o reemplazarse.

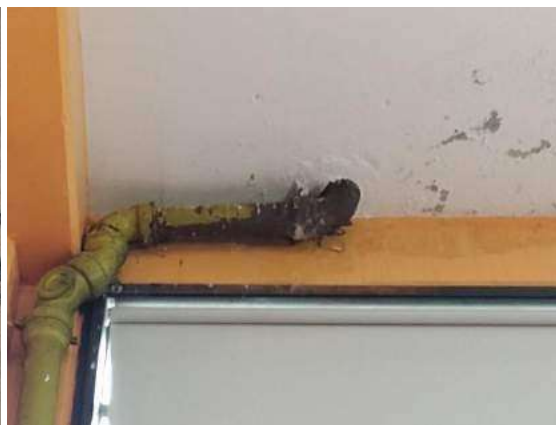
Pluvial tapado por falta de mantenimiento

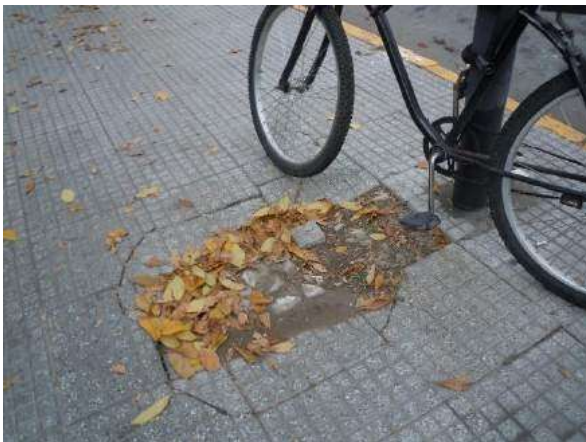
Hundimiento en vereda.

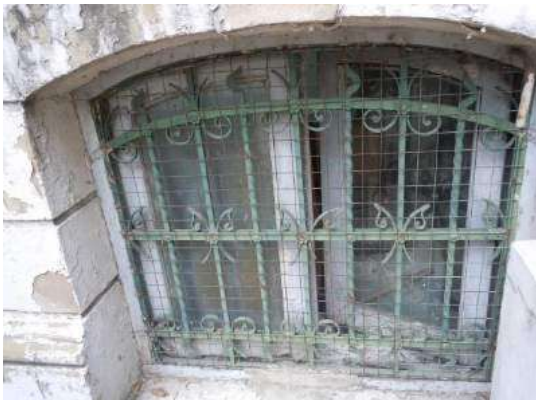
Abertura sin mantenimiento

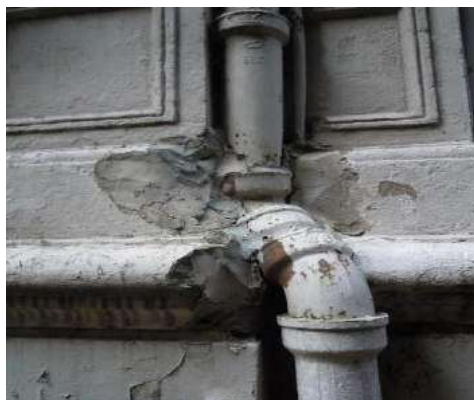
Mala terminación de reparación efectuada

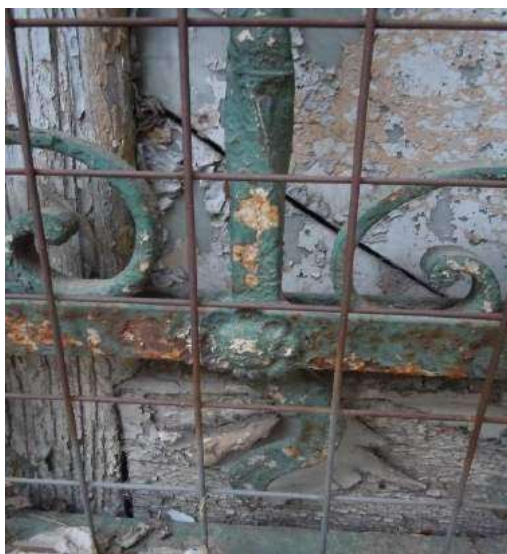
Ventana y reja sin mantenimiento, vidrio roto.

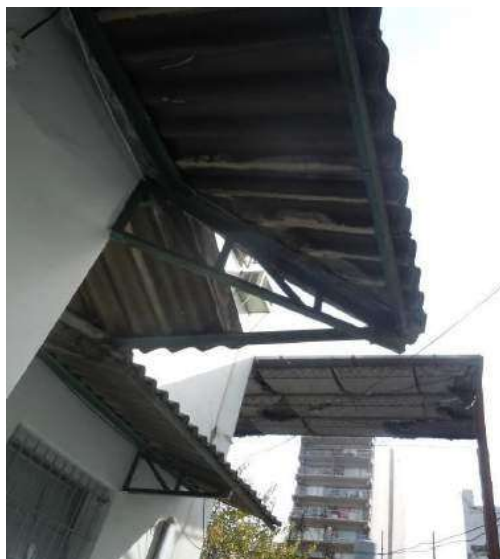
Galerías con fibrocemento. Asbesto.

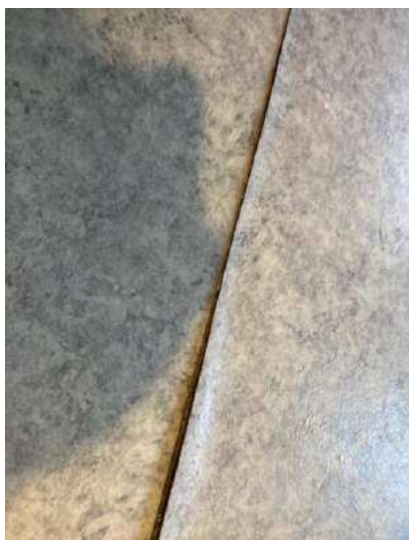
Piso diferente al exigido en proyecto

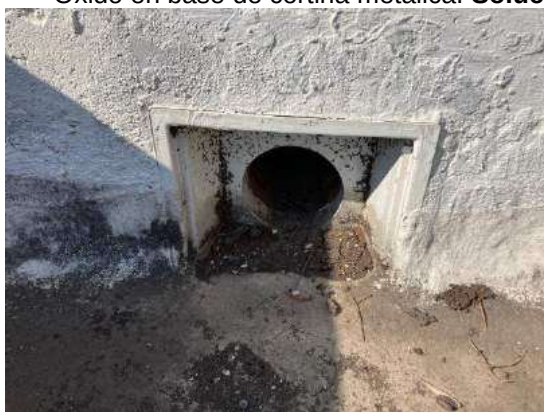
Falta de rejilla

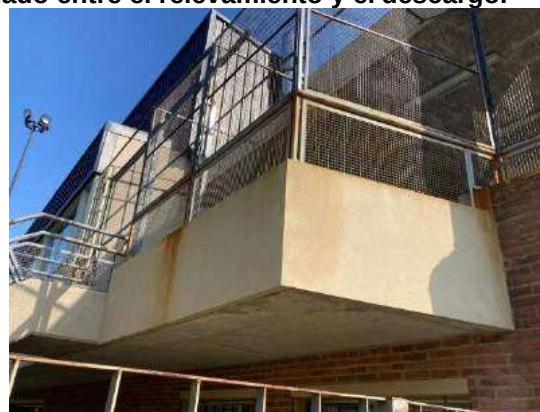
Óxido en fachada por recubrimiento insuficiente

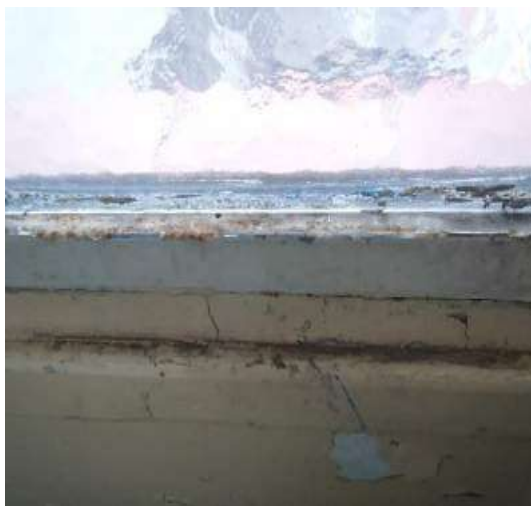
Vidrio sin sellado y sin contravidrio.  
Sin mantenimiento de carpintería.

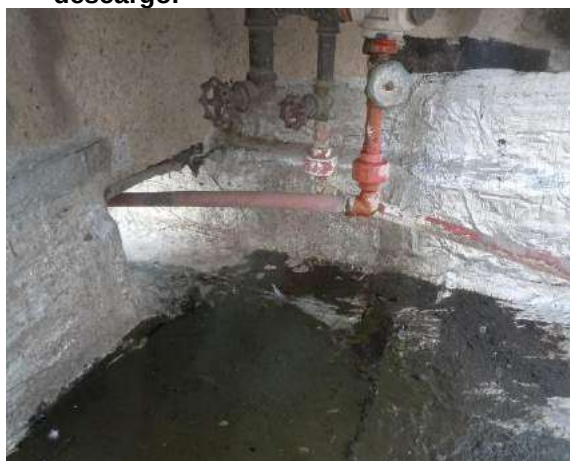
Pérdida en colector tanque. Caños sin protección

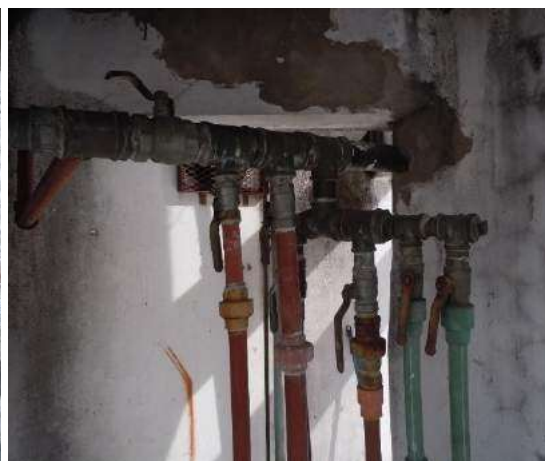
Filtración en base de tanque

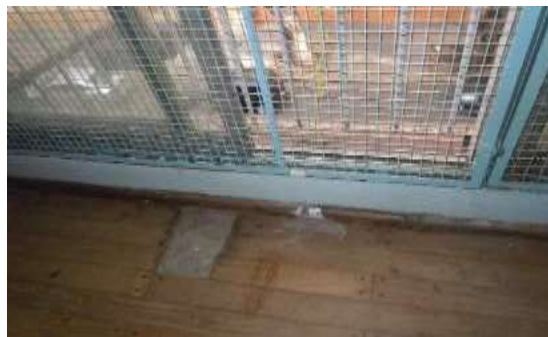
Abertura de mala calidad. Pisos y zócalos afectados por el agua.

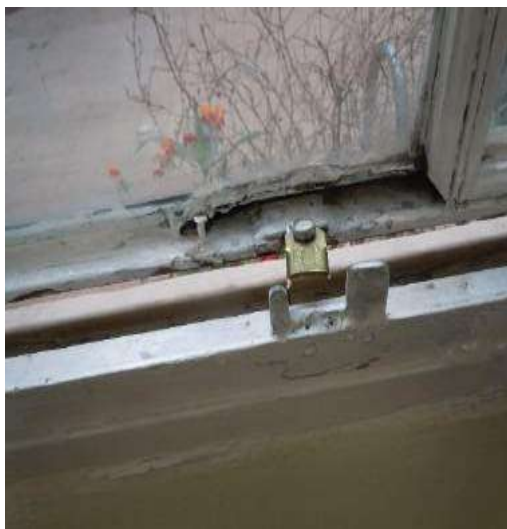
Aberturas, falta brazo y contravidrio

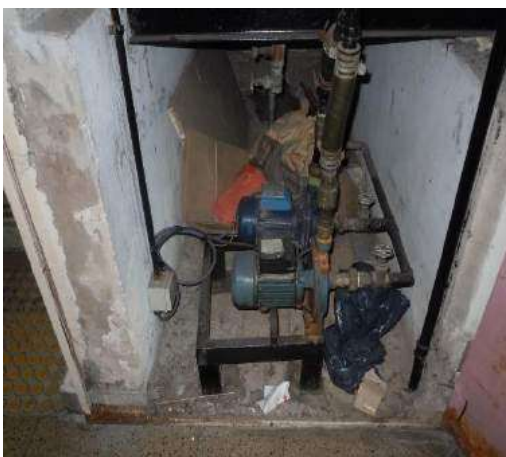
Incorporación de tanque de bombeo, en sala de máquinas agregada, en ojo de la escalera.

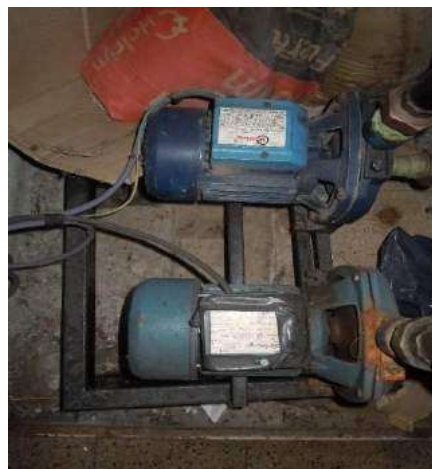
Bombas. Presencia de oxido. Materiales

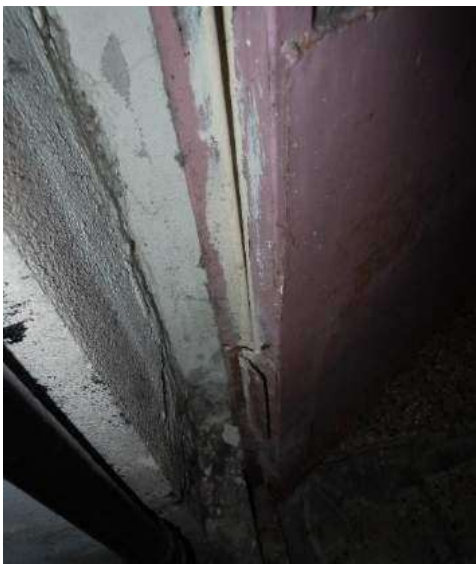
Bisagra rota en puerta sala de máquinas

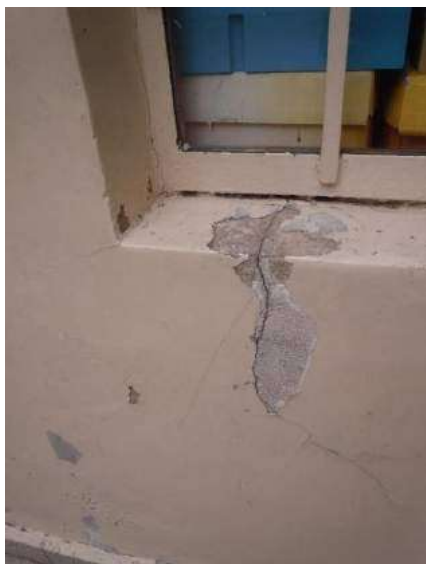
Fisura en pared a reparar.

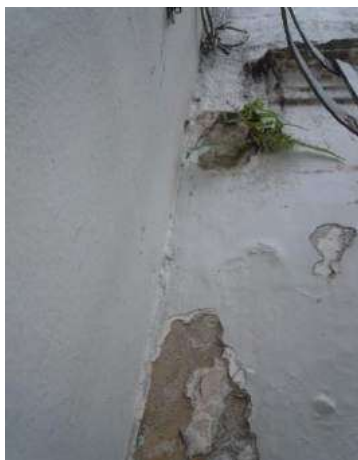
Humedad, vegetación surgente en mampostería.

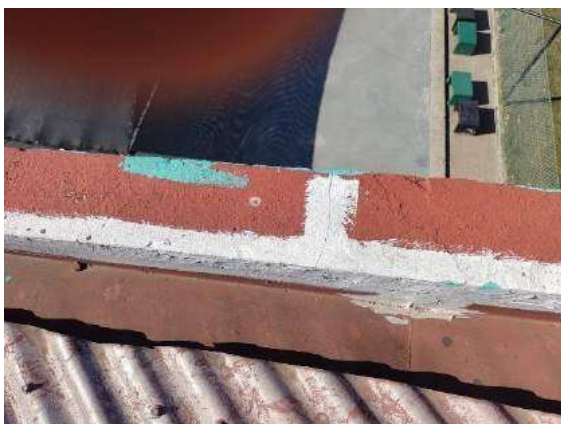
Detalle fisura en muro de carga y canaleta.

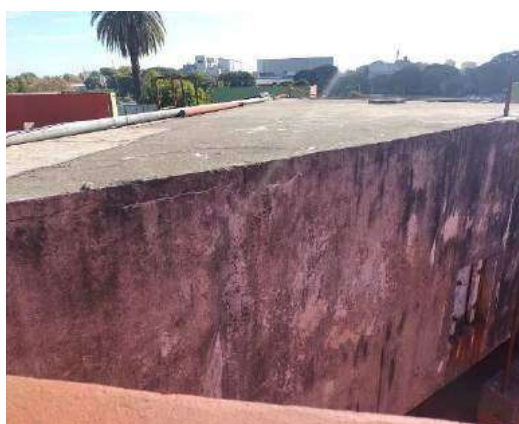
Tanque de agua del complejo sin mantenimiento preventivo.

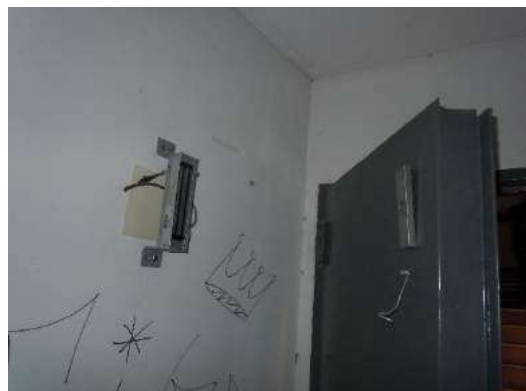
Sistema de fijación magnética de puertas de incendio fuera de servicio.

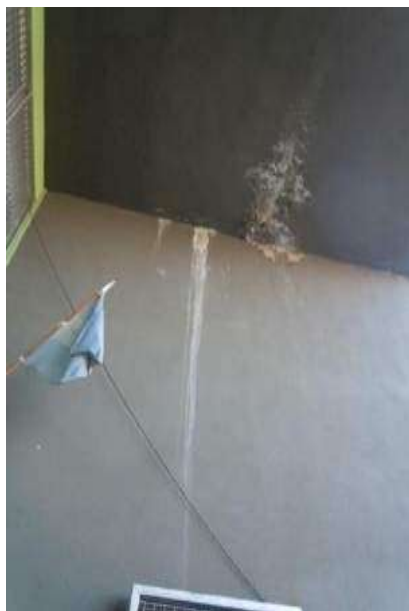
Filtraciones en losa superior acceso

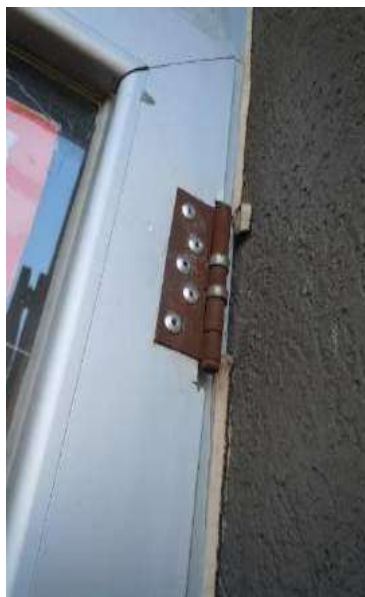
Reemplazo de bisagras, presencia de óxido

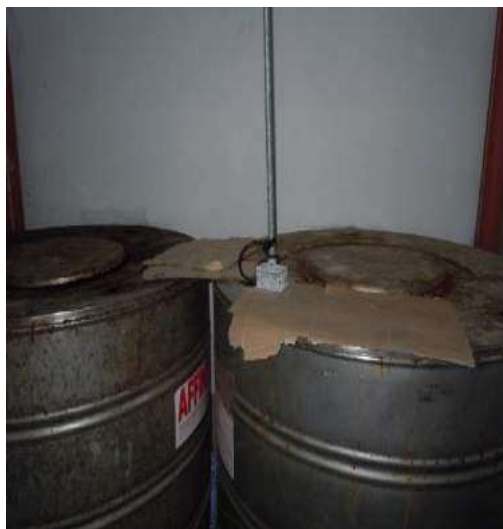
Tanques de agua con presencia de óxido, ausencia de mantenimiento

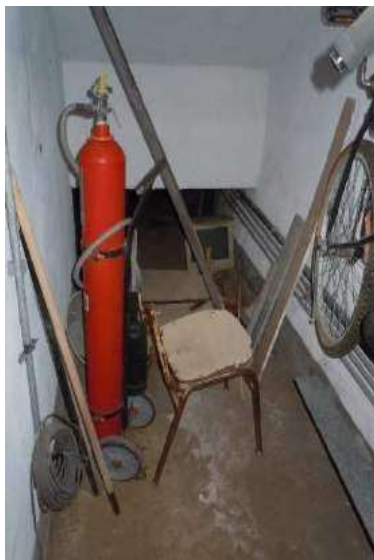
Elementos en sala de bombas

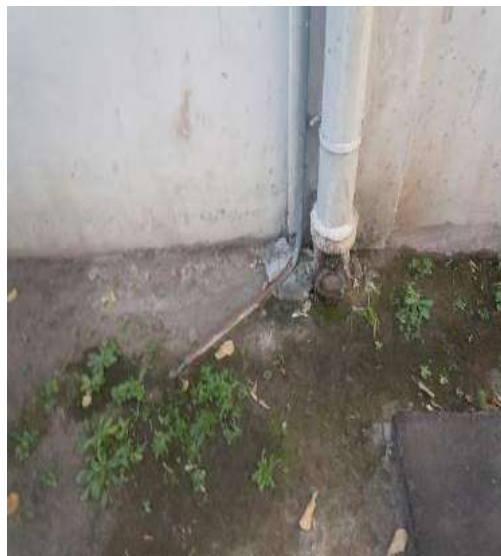
Cañería eléctrica subterránea con cable expuesto.

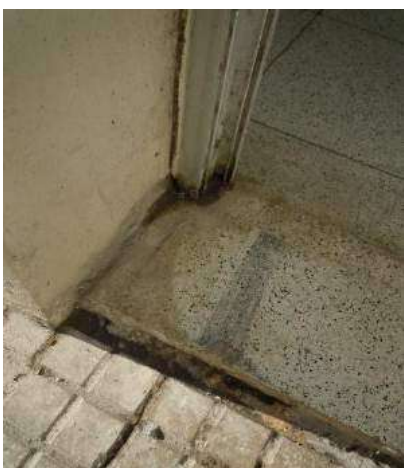
Solado marcado por caída de la puerta.

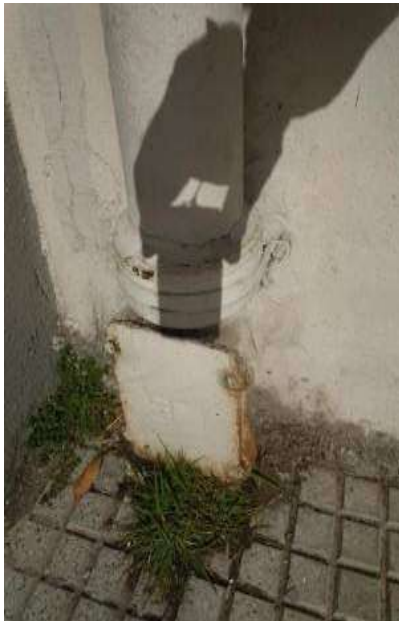
Boca de limpieza inoperable

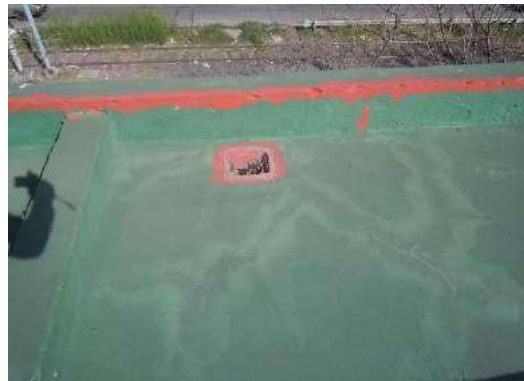
Precariedad del trabajo anterior realizado de impermeabilización. Faltan rejillas.

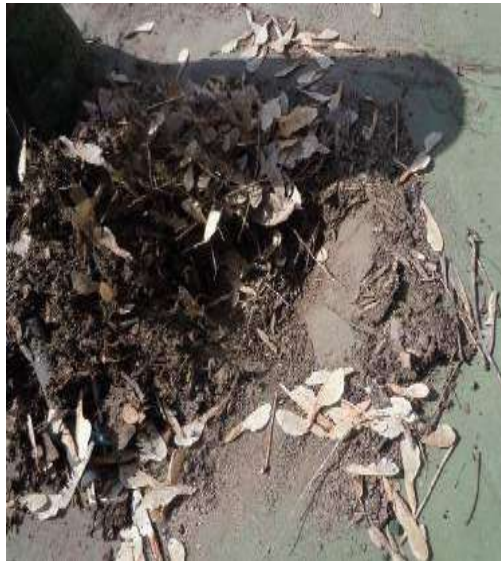
Embudo tapado, no hay rejilla.

Embudos desagote bloqueados de barro.

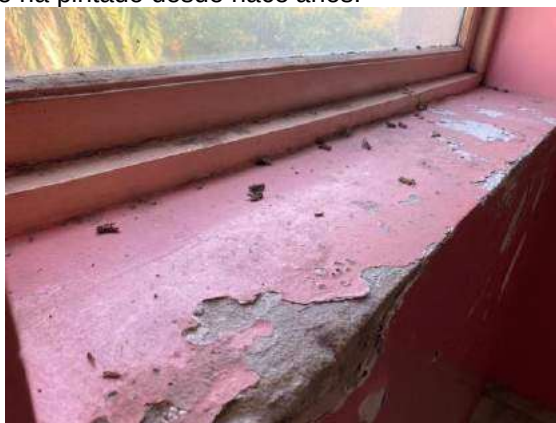
Insectos, suciedad, falta de pintura.

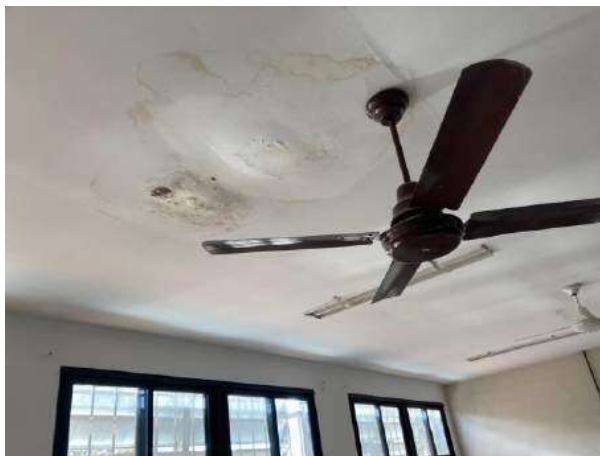
Filtraciones en el techo. Placas de yeso hinchadas

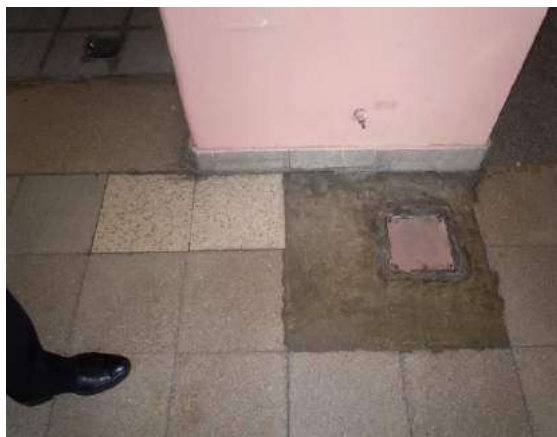
Parche en cemento. Reponer baldosas.  
Falta volante.

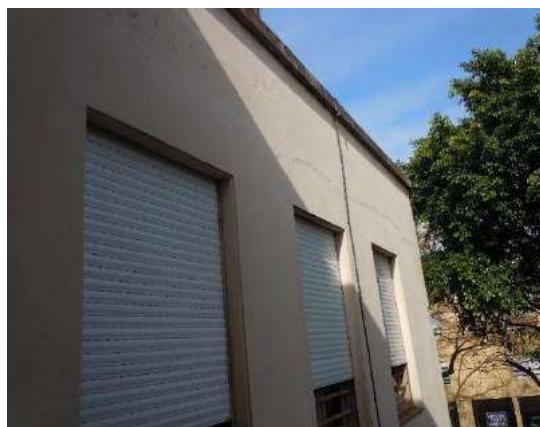
Trabajos de pintura mal ejecutados.  
Fisura horizontal losa terraza. Recambio de

cortinas.

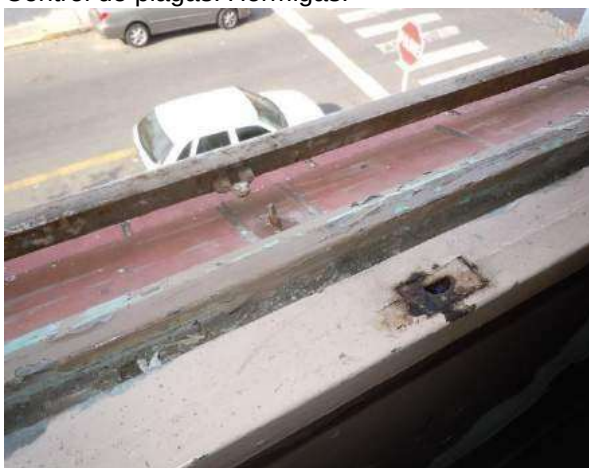
Falta de mantenimiento de aberturas.  
calefacción.  
Presencia de óxido, falta de lubricación.

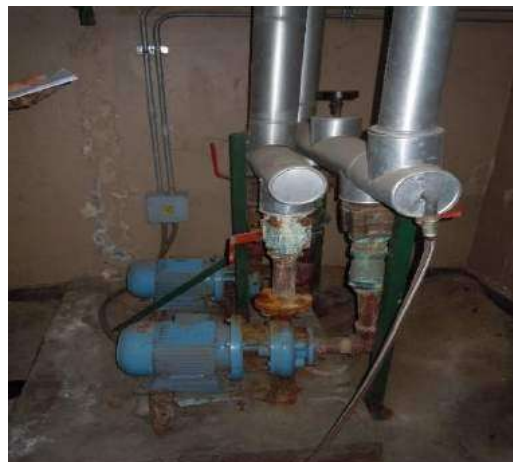
Presencia de óxido en bombas de

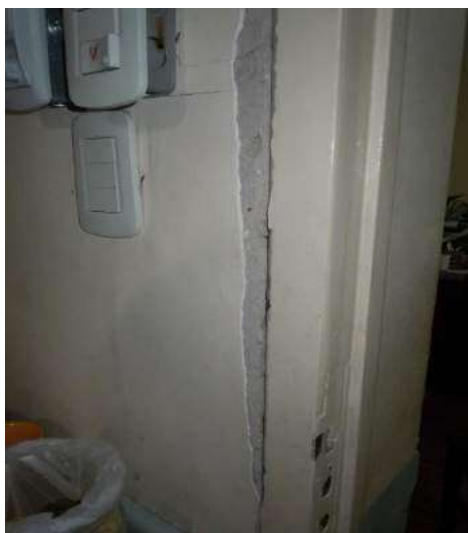
Desprendimiento de revoque

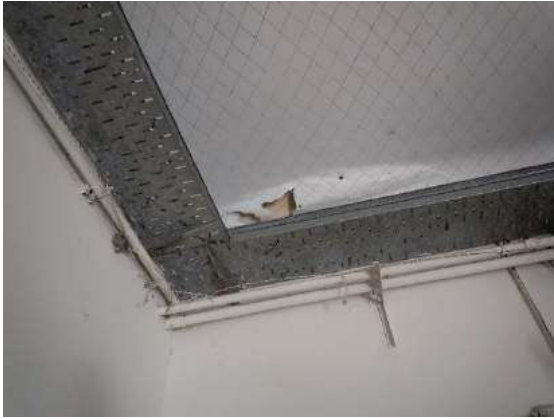
Humedad sobre bandeja, presencia de óxido

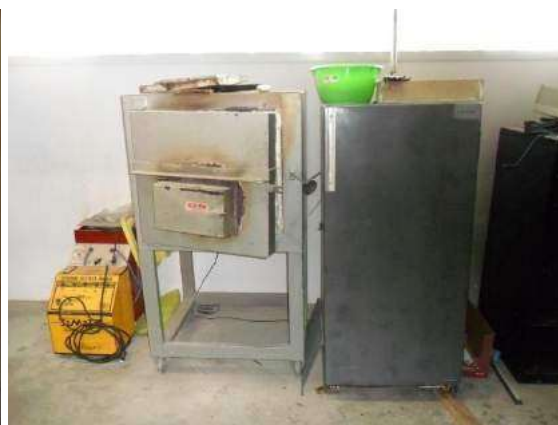
Hornos en funcionamiento fuera de norma.

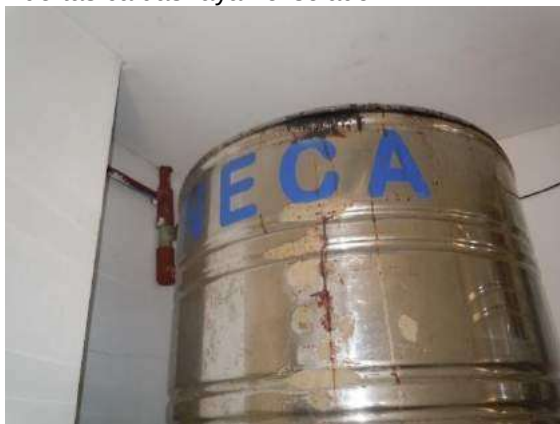
Tanque con oxidación

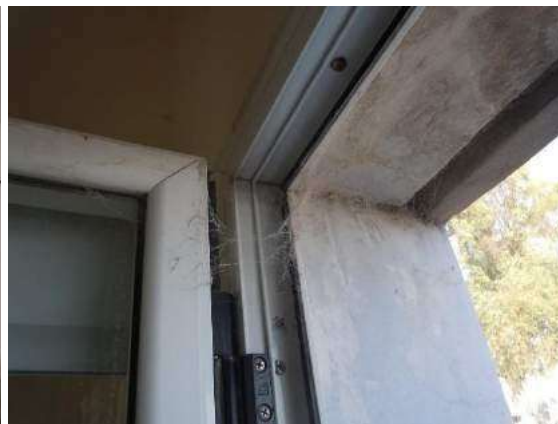
Aberturas con telaraña sin mantenimiento

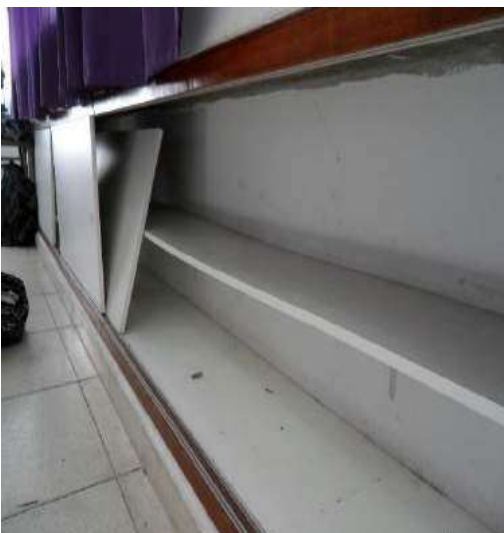
Mobiliario fijo sin mantenimiento.

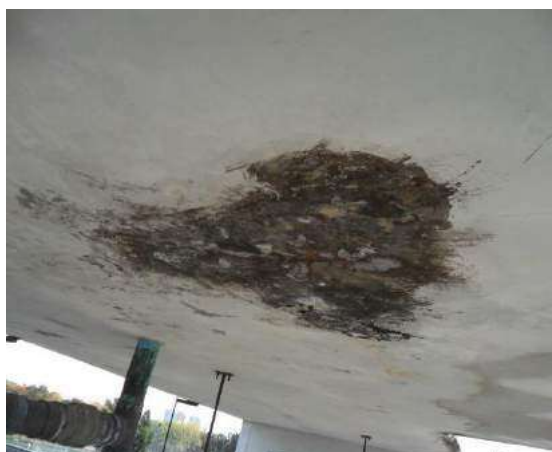
Tanque de agua afectado.

- ✓ Señalética precaria.
- ✓ Cañerías anuladas.
- ✓ Mobiliario fijo sin mantenimiento.

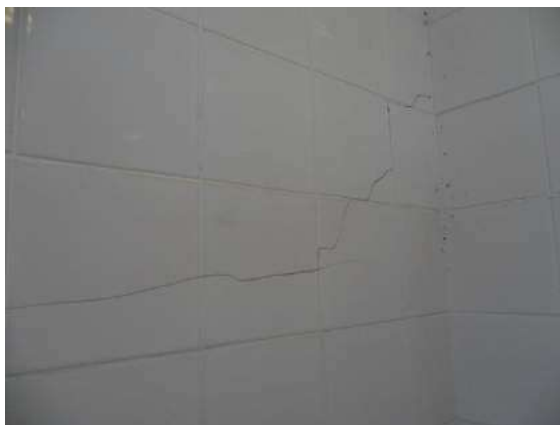
Pared afectada por rajadura. **Solucionado entre el relevamiento y el descargo.**  
Fotos: 530

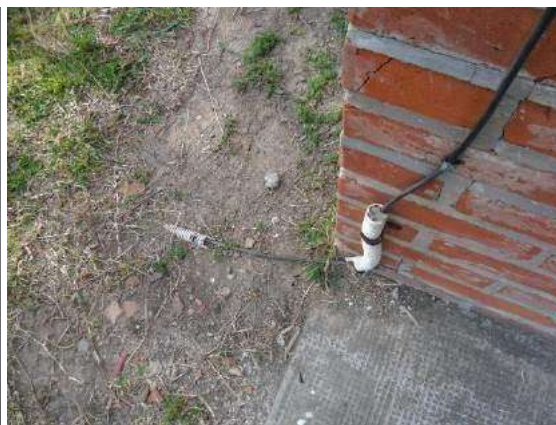
Cable expuesto en el piso. **Solucionado entre el relevamiento y el descargo.**
