**AUDITORÍA GENERAL**  
DE LA CIUDAD DE BUENOS AIRES

**Informe Final de Auditoría**  
**Con Informe Ejecutivo**

**Proyecto N° 2.25.11**  
**Mitigación de Riesgos y Ley de Escuelas Seguras**

**Proyecto N° 2.25.12**  
**Plan SIGMA**

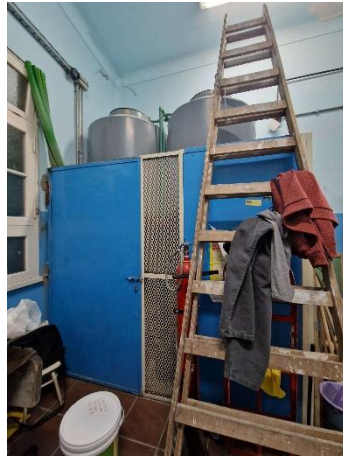
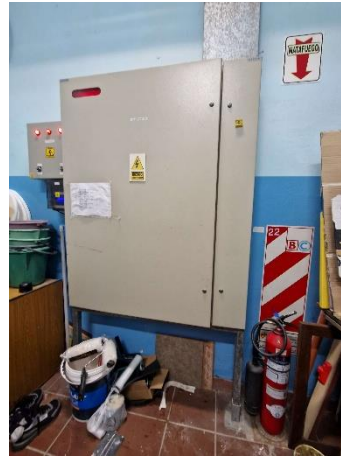
Durante la inspección se constató la sala de máquinas (L21) donde se alojan las bombas hidráulicas está siendo utilizada como obrador y depósito de artículos de limpieza, observándose un exceso de envases de lavandina, detergente y otros productos químicos. Además, la sala de Cooperadora (L22) es utilizado para el mismo uso. Estas situaciones constituyen un incumplimiento de las condiciones de seguridad edilicia y del uso reglamentario de los espacios escolares, conforme lo establecido en el Código de Edificación de la Ciudad Autónoma de Buenos Aires (Ley N° 6438/2021)<sup>130, 131</sup>

Art. 3.3.1.6.1 g. *“La sala no puede contener materiales combustibles ni funcionar como depósito, tampoco pueden desarrollarse tareas ajenas al manejo o conservación de los equipos térmicos...”* Decreto 351/79 reglamentario de la Ley N° 19587. Art. 42: *“...Los equipos, depósitos y procesos riesgosos deberán quedar aislados o adecuadamente protegidos...”*

<sup>131</sup> En relación con el IF 2026-02035809-GCABA-DGMESC, correspondiente al descargo de los IP 2.25.11 y 2.25.12, el auditado informa que la observación será comunicada a la conducción del establecimiento escolar mediante la correspondiente Acta.

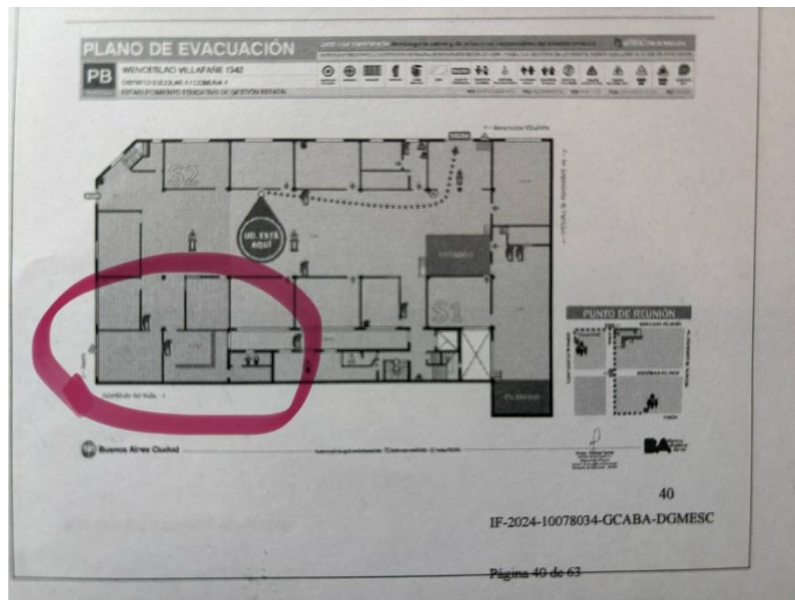
Se constató que la empresa de mantenimiento efectuó modificaciones edilicias que no fueron informadas a la DGMR con el fin de actualizar los planos de evacuación.<sup>143</sup> Asimismo, la DGMR no detectó en su relevamiento anual dichas modificaciones (Sector: Patio AE02, Cantina L16, Deposito L10) Cabe destacar que las modificaciones incluyen la incorporación de un local destinado a cocina para la cantina.<sup>144</sup>

<sup>144</sup> En relación con el IF 2026-02035809-GCABA-DGMESC, correspondiente al descargo de los IP 2.25.11 y 2.25.12, el auditado informa que "... se tomará en consideración la observación realizada y se llevarán a cabo las acciones que resulten pertinentes para fortalecer la articulación entre áreas. Sin perjuicio de ello, de cara al futuro, se informa que se encuentra prevista la fusión de ambas Direcciones, con el objetivo de garantizar una mejor coordinación de tareas y evitar la superposición de funciones referida..."

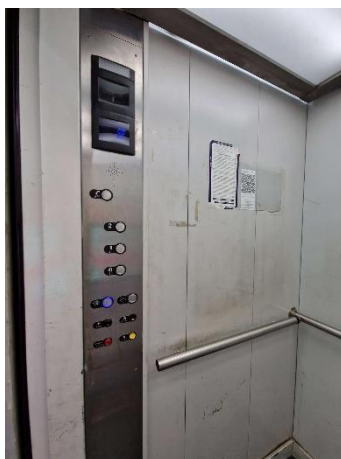
Del cruce de información entre lo declarado por el auditado y el registro de la Agencia Gubernamental de Control (AGC) se verificó coincidencia en los datos del ascensor y vigencia del permiso de conservación, encontrándose el equipo formalmente habilitado y apto para su uso.

Según datos que arroja el QR el último mantenimiento fue efectuado en menos de un mes.

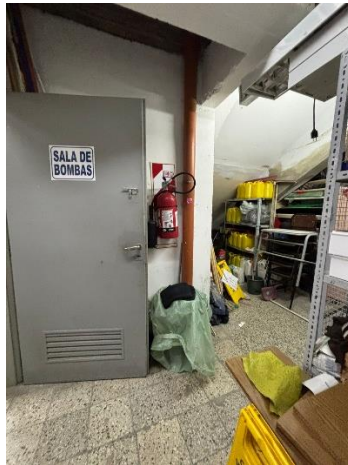
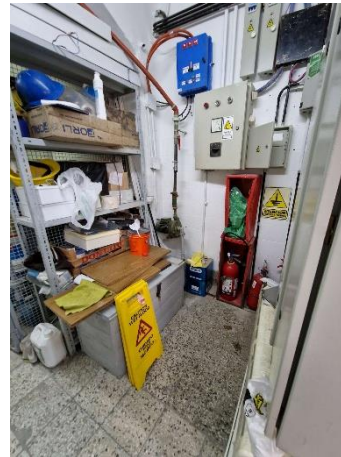
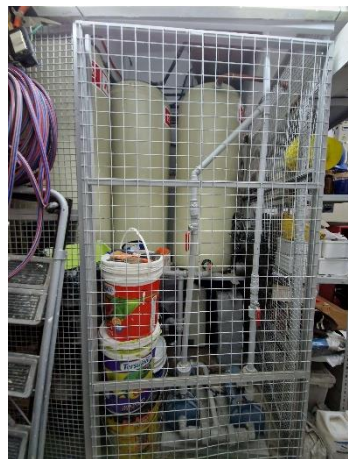
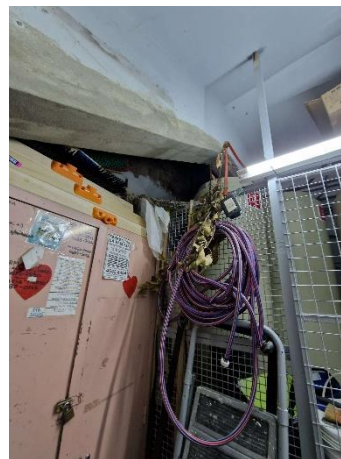
Durante la inspección se constató que la sala de máquinas (L16) donde se alojan las bombas hidráulicas está siendo utilizada como depósito de artículos de limpieza, observándose un exceso de envases de lavandina, detergente y otros productos químicos. Estas situaciones constituyen un incumplimiento de las condiciones de seguridad edilicia y del uso reglamentario de los espacios escolares, conforme lo

establecido en el Código de Edificación de la Ciudad Autónoma de Buenos Aires (Ley N° 6438/2021)<sup>163, 164</sup>

<sup>164</sup> En relación con el IF 2026-02035809-GCABA-DGMESC, correspondiente al descargo de los IP 2.25.11 y 2.25.12, el auditado informa que la observación será comunicada a la conducción del establecimiento escolar mediante la correspondiente Acta.

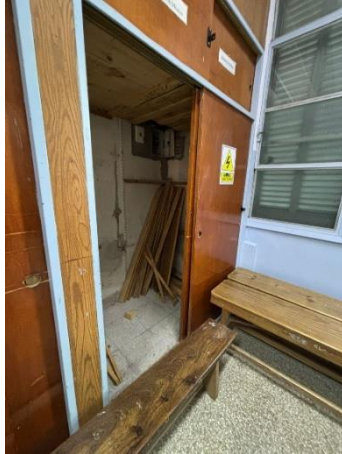
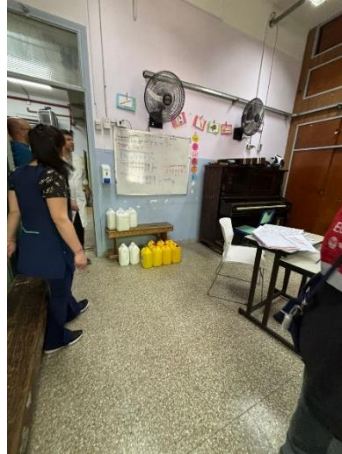
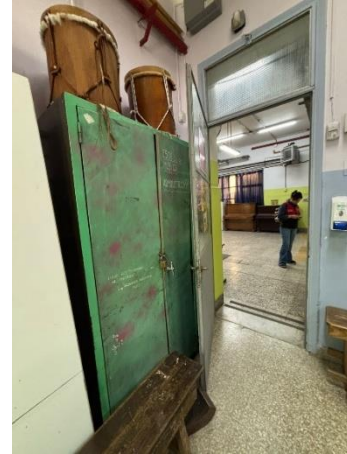
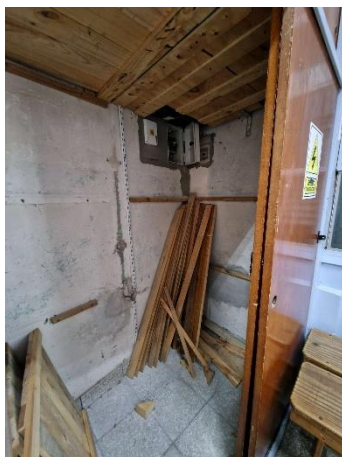
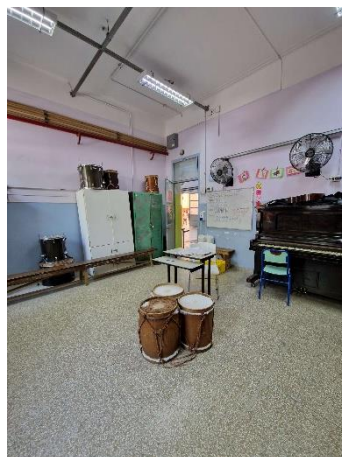
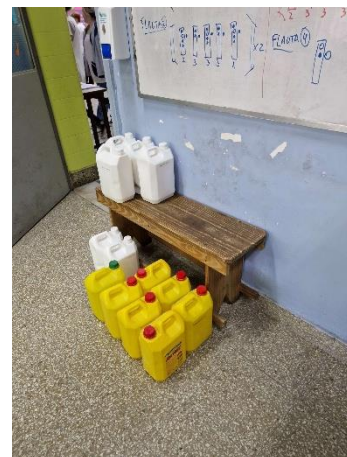
Además, se constató que, en el local destinado a sala de música, ubicado contiguo a la sala de máquinas, se encuentran instalados, en el interior de un placar, los tableros eléctricos generales del edificio. Asimismo, se observó que el mismo espacio es utilizado como depósito de productos de limpieza, entre ellos bidones de detergente y lavandina.<sup>165</sup>

<sup>165</sup> En relación con el IF 2026-02035809-GCABA-DGMESC, correspondiente al descargo de los IP 2.25.11 y 2.25.12, el auditado informa que la observación será subsanada en la planificación de acciones futuras, situación que se repite para lo observado en el apartado de Hidrantes.

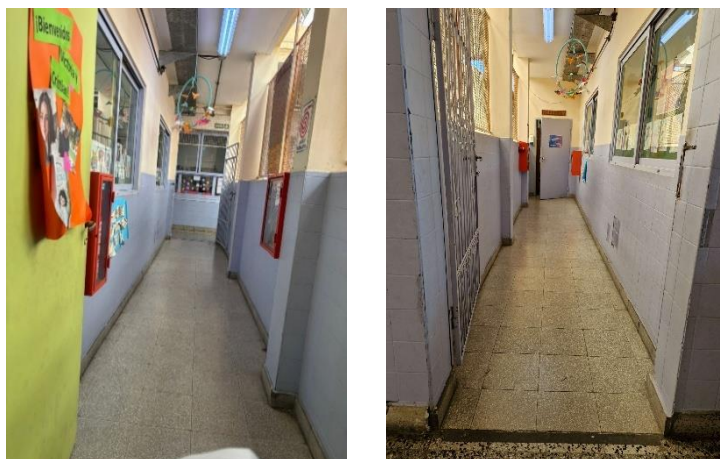
Se verifica la presencia de un extintor ubicado en la circulación (L5) junto al vano de acceso a la Biblioteca y enfrentado al nicho hidrante. Si bien no se encuentra oculto ni obstruido por la apertura de la puerta, su posición interfiere parcialmente con la

circulación de salida situación que dificultaría la evacuación del alumnado que está dentro del aula<sup>166, 167</sup>

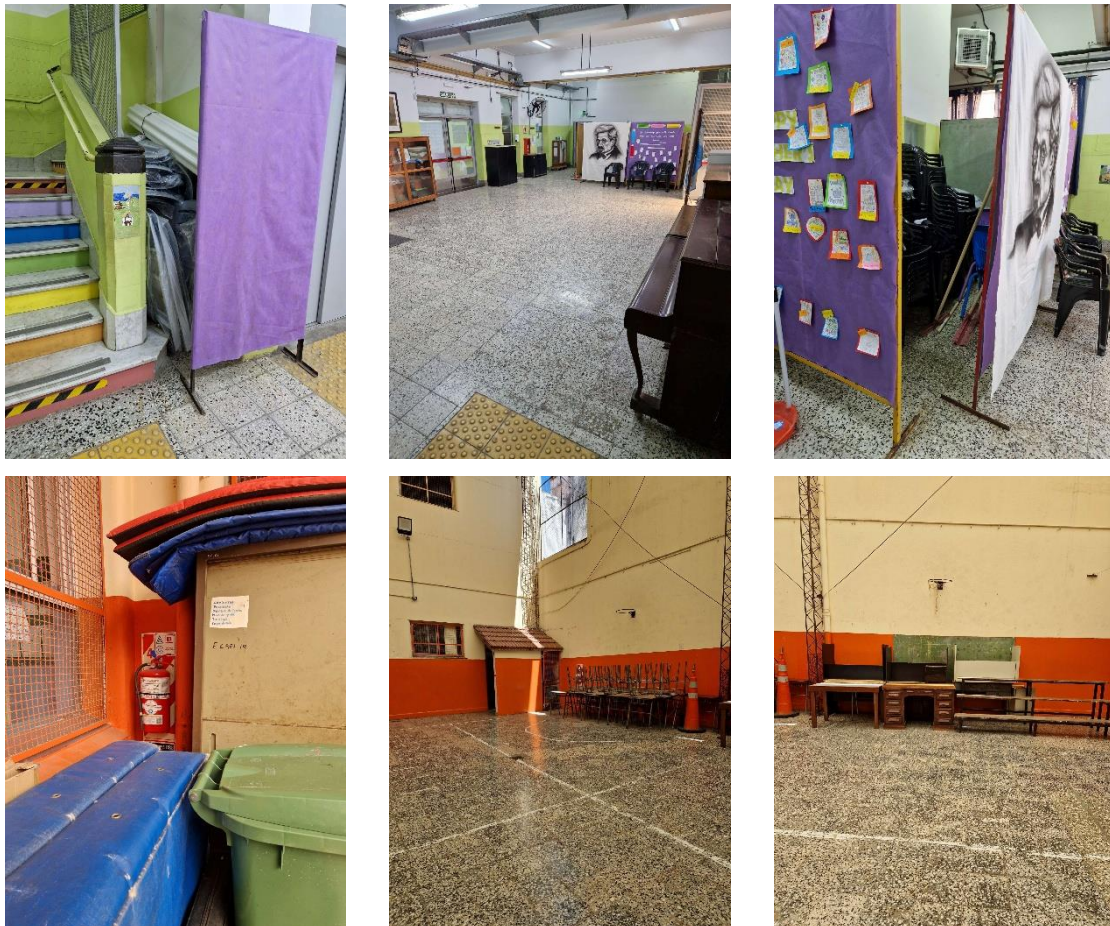
Durante la recorrida se observó que en distintos sectores del edificio se utilizan espacios no destinados a tal fin Patio cubierto (L9), bajo escalera de acceso a aulas JIN B (L 5) circulaciones, etc. como depósitos improvisados de materiales, mobiliario en desuso y elementos de limpieza, sin criterio de organización ni control de seguridad. Esta práctica dificulta la circulación, obstruye vías de evacuación y eleva el riesgo de incendio o accidentes. Estas situaciones constituyen un incumplimiento de lo establecido en el Código de la edificación de CABA (Ley N° 6438/2021) en relación a los medios exigidos de Salidas y Circulaciones libres de obstáculos<sup>168</sup>. Asimismo, la acumulación de elementos en desuso en sectores no previstos para depósito representa un potencial riesgo conforme a la Ley N° 5920 de Sistemas de

Autoprotección, al incrementar la carga de fuego y obstaculizar la circulación y evacuación segura en caso de emergencia<sup>169</sup>.

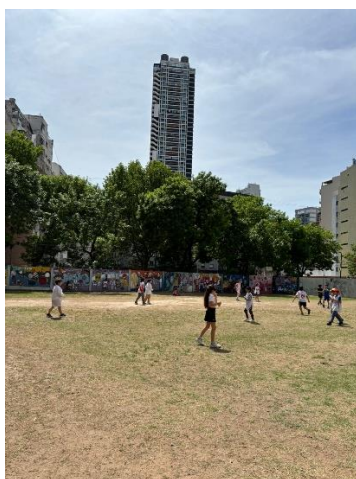
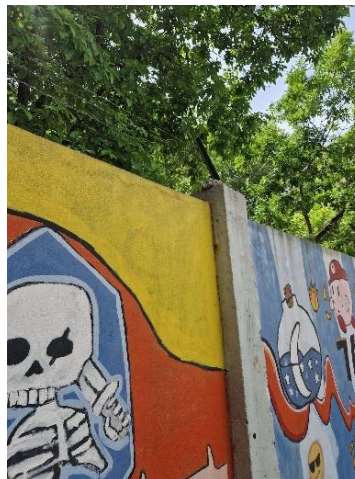
Actualmente, las autoridades del establecimiento reiteran reclamos vinculados a la necesidad de instalar rejas en otro sector del edificio (playón polideportivo), con el fin de fortalecer las condiciones de seguridad frente a situaciones recurrentes de vandalismo e ingresos indebidos. Asimismo, se solicitó la intervención en los sanitarios de Planta Baja de varones, dado que la disposición actual ubica los mingitorios en un sector visible desde el patio, afectando la privacidad de los alumnos.

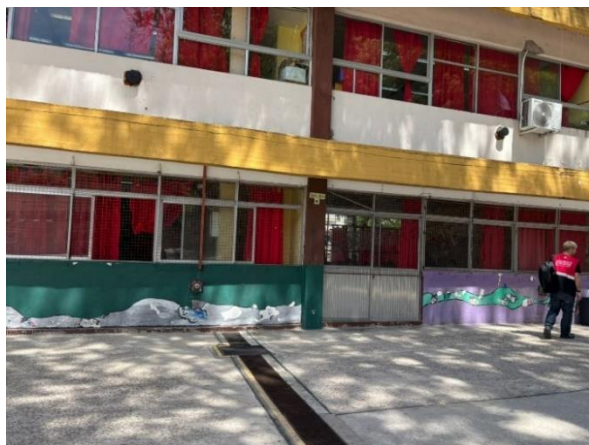
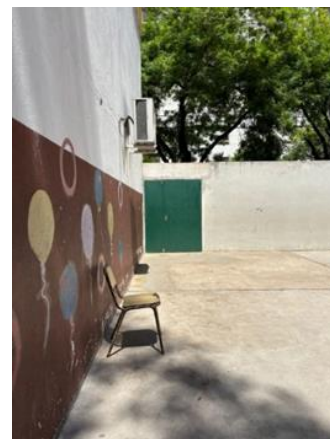
Estas situaciones constituyen un incumplimiento de las normas que requieren mantener los planos actualizados con su correspondiente señalética, a fin de garantizar una evacuación segura y eficiente ante una emergencia (Ley N° 5920 de Sistemas de Autoprotección, Disposición N° 356-DGDCV-23, Código de la Edificación de CABA (Ley N° 6438/2021) en relación a las exigencias de los Medios de salida, Circulaciones y señalética y los Decretos N° 387/23 y su modificatorio Decreto N° 366/24 respecto a las misiones y funciones de la GOMR)<sup>182</sup>.
