INFORME FINAL DE
AUDITORIA
Con Informe Ejecutivo

Proyecto N° 2.16.03

**MITIGACIÓN DE RIESGOS Y
LEY DE ESCUELAS SEGURAS**
Auditoría de Gestión

Período 2015

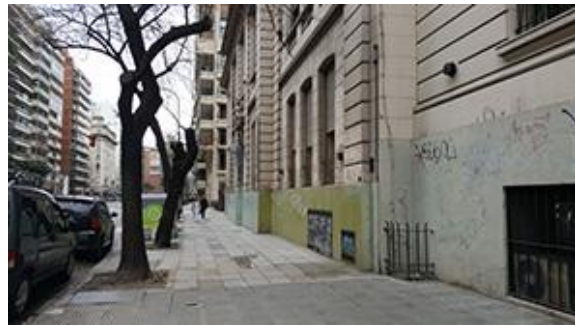
Acera con baldosas rotas.

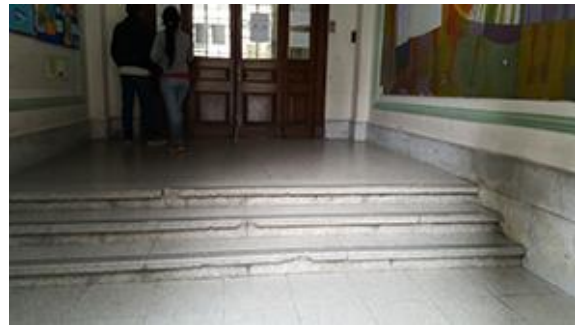
Desnivel en el acceso sin salvar, sin doble pasamanos a ambos lados. Escalones con piezas rotas con ángulos peligrosos.

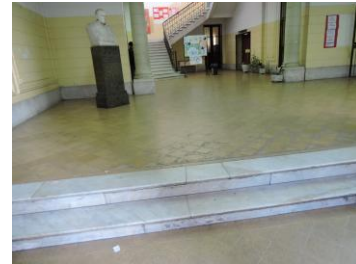
Desniveles interiores sin salvar. No hay ningún medio alternativo de elevación para salvar los desniveles y transportar a las personas con movilidad reducida.

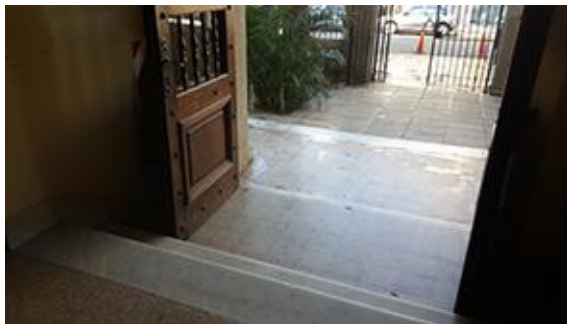
Acceso con puertas que abren en sentido contrario al de la evacuación, con un desnivel sin salvar, sin pasamanos.

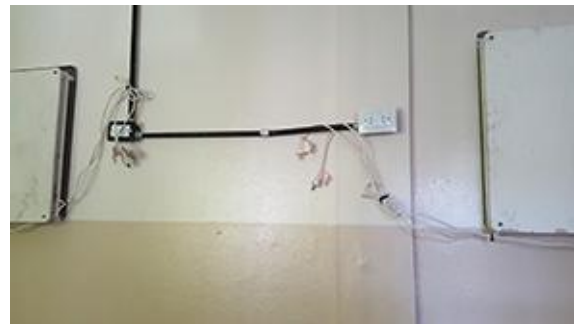
Cables de la instalación eléctrica sueltos.
