INFORME FINAL DE  
AUDITORIA  
Con Informe Ejecutivo

Proyecto N° 1.16.09

**IVC- RELEVAMIENTO DEL ESTADO  
SEGURIDAD E INFRAESTRUCTURA  
SERVICIOS DE LOS CONJUNTOS  
HABITACIONALES DEL IVC**  
Auditoría de Relevamiento

**Buenos Aires, Mayo 2018**

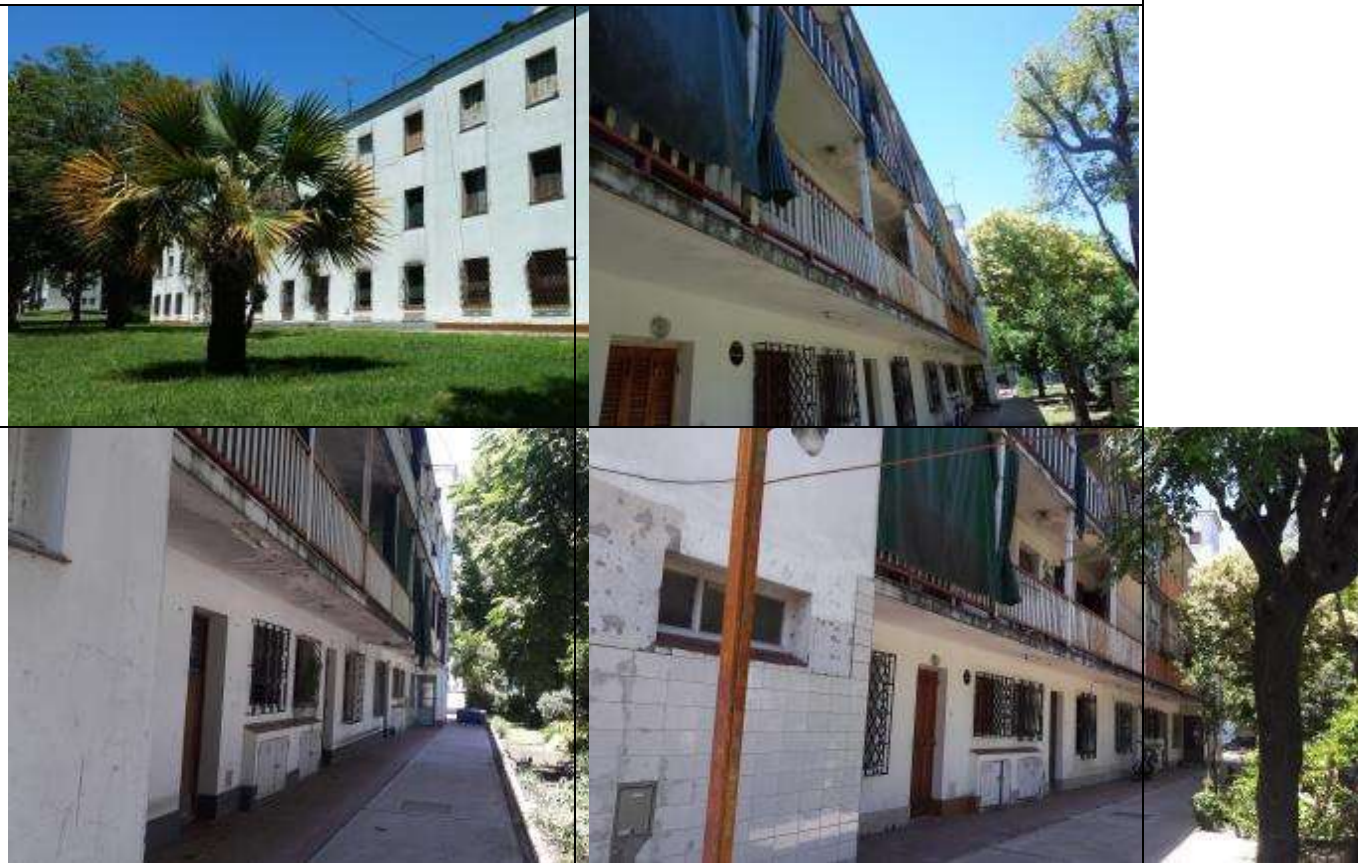
Mampostería pintada: se observa algunos casos de humedad por falta de mantenimiento.

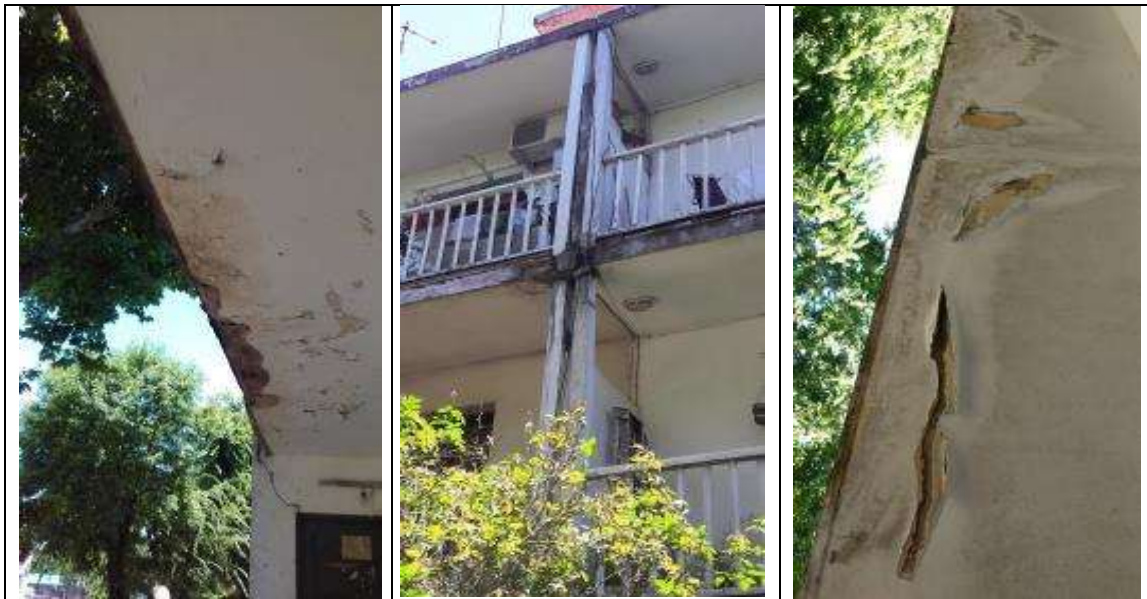
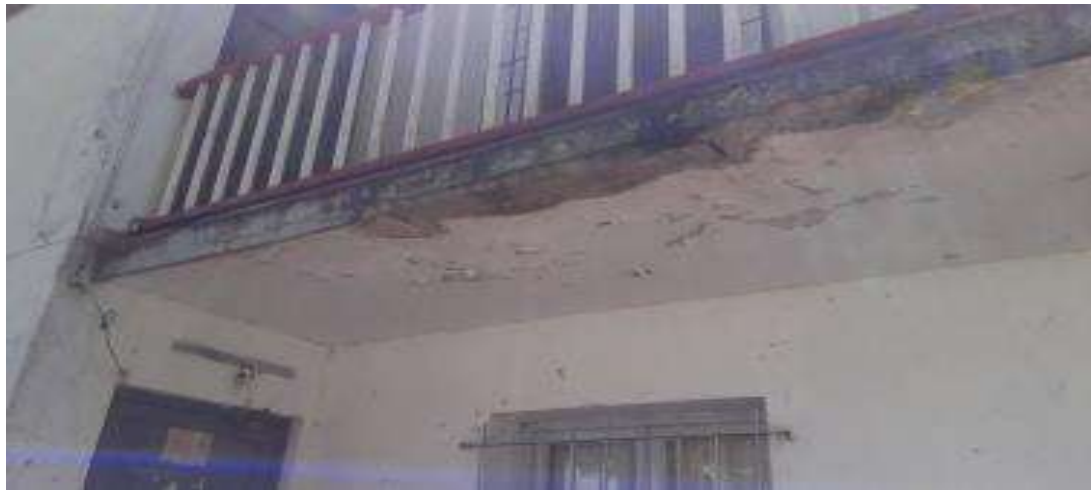
Balcones: Desprendimiento del recubrimiento en las losas. Barandas de madera con ausencia de mantenimiento.

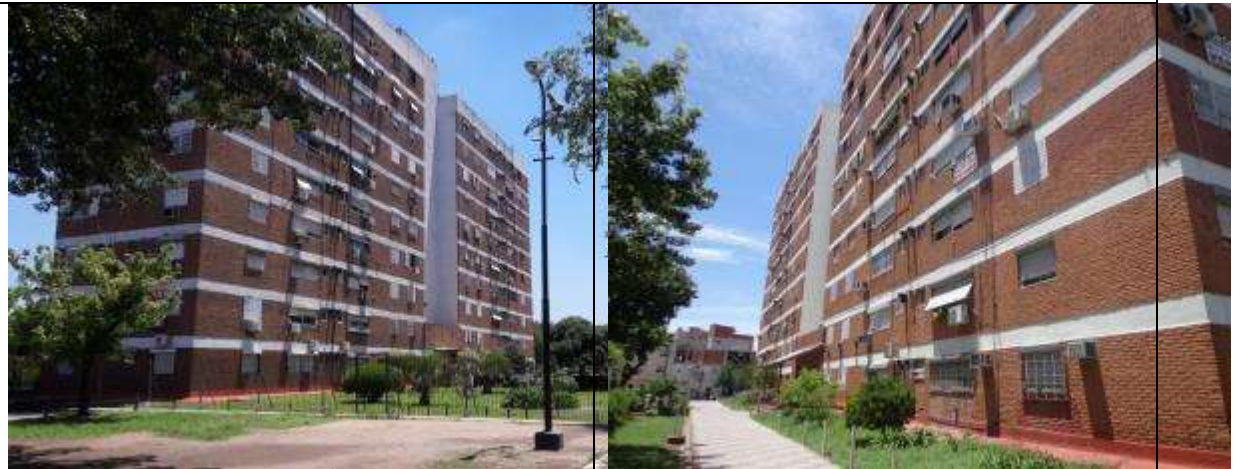
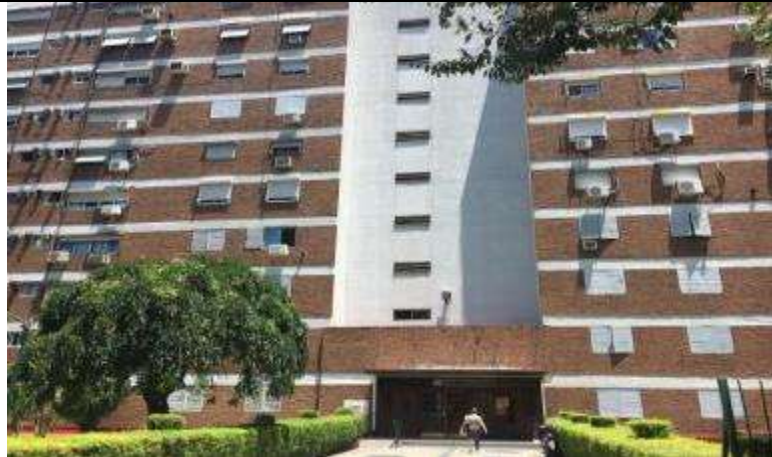
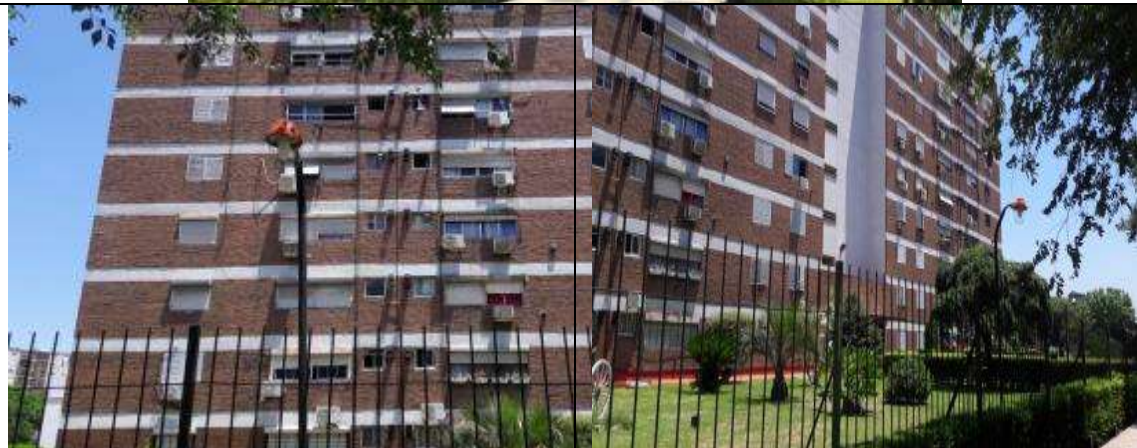
Ladrillo Vista Y Mampostería – En general el barrio presente buen estado.  
No se accedió a las azoteas de los edificios. Solamente vista exterior.

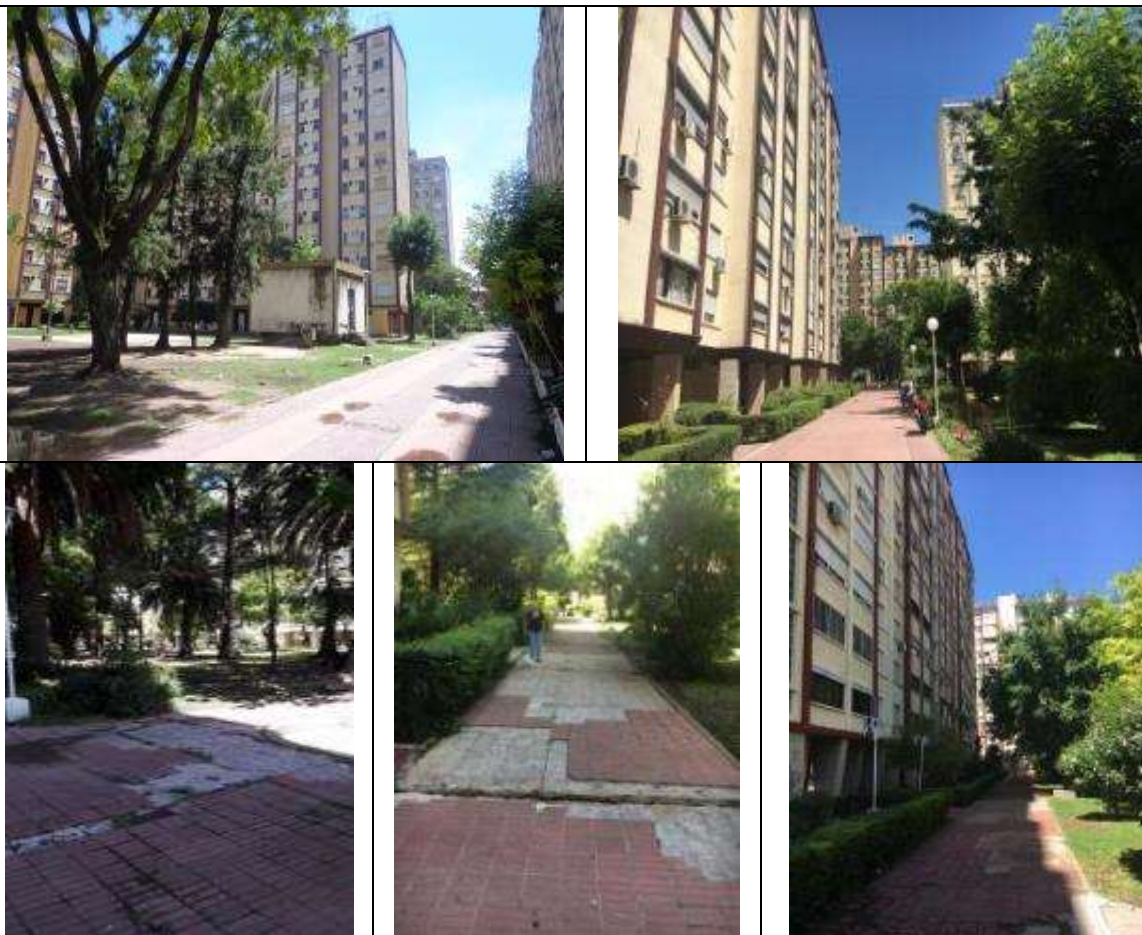
En algunos sectores, las veredas y caminos internos del complejo, de acceso a los edificios, se encuentran en estado regular (rotos).

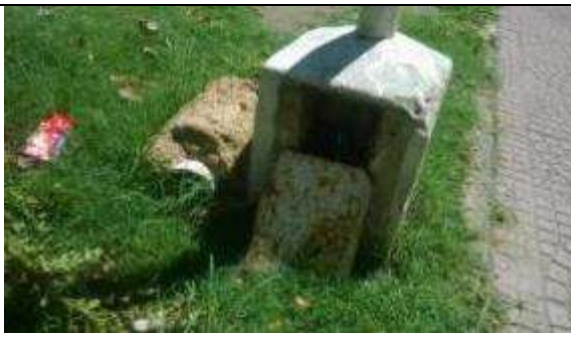
| En el exterior luminarias con cables expuestos | Veredas internas rotas |

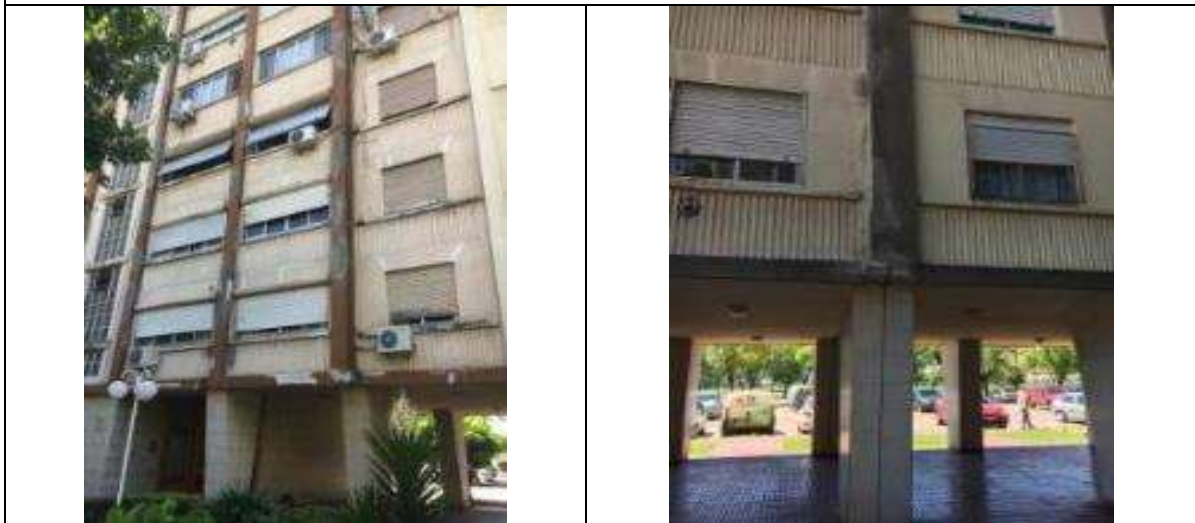
En algunos sectores, por arreglos realizados, falta terminación de pintura. En sector de cámara de electricidad falta pintura general del mismo.

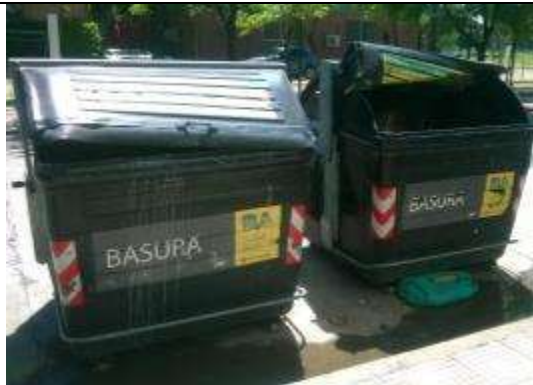
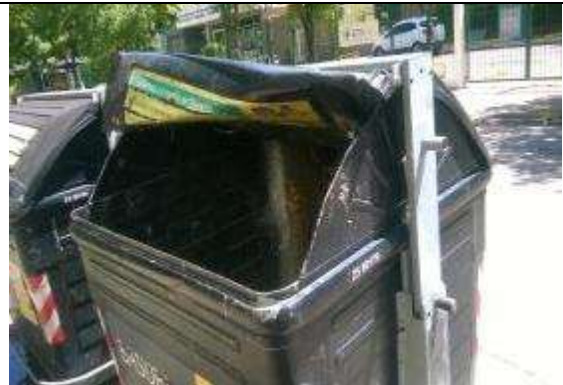
Tachos de residuos sólidos abiertos por tapas rotas y/o dobladas,

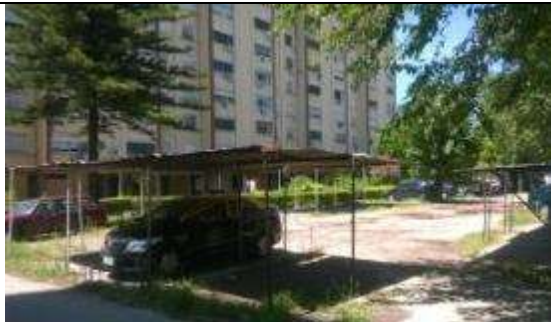
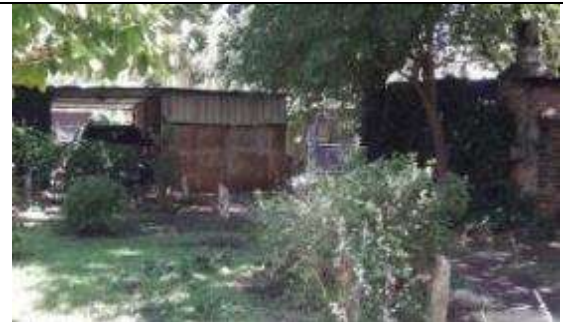
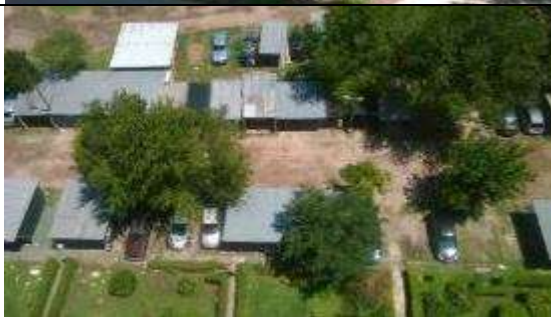
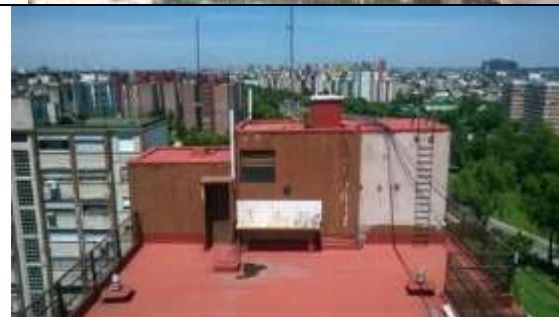
En espacio exterior comunitario, usurpación con cerramientos de chapa, para uso de cocheras.  
Terraza con pintura asfáltica

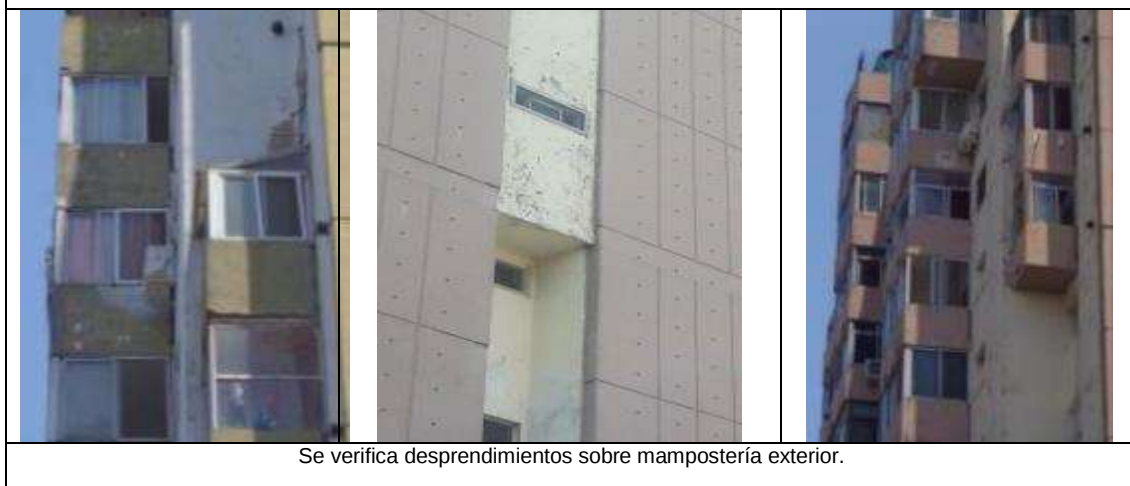
En un edificio del complejo departamento incendiado. Se verificó que los daños producidos abarcan 3 (tres) niveles del edificio.

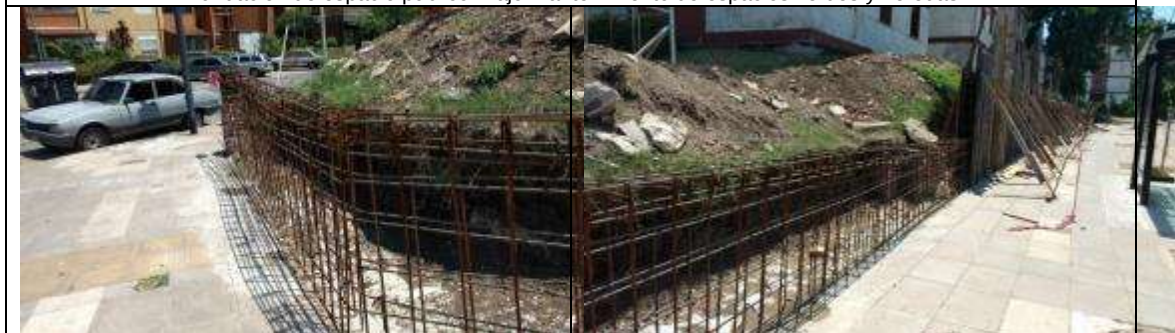
Se verificó en un sector de predio la ejecución de un muro de contención.

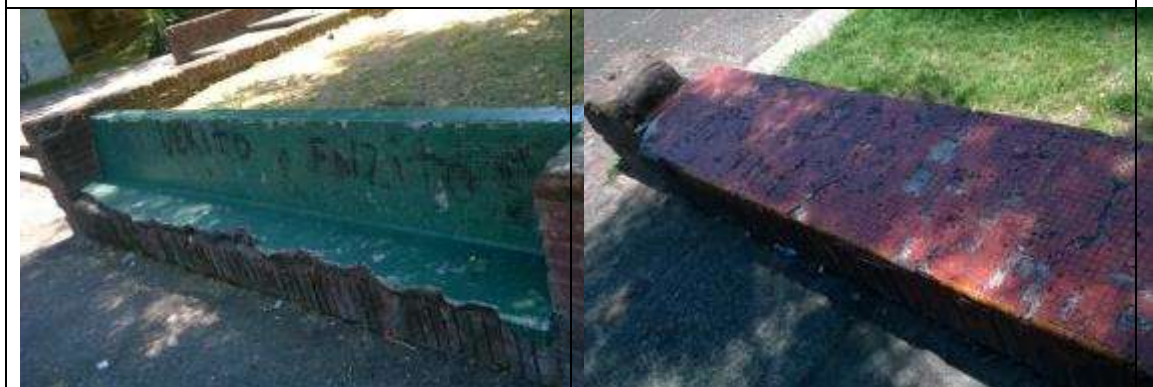
En el exterior se verifica sectores con bancos revestidos con venecita y cerámicos. Asimismo, sectores con canteros de ladrillo a la vista.

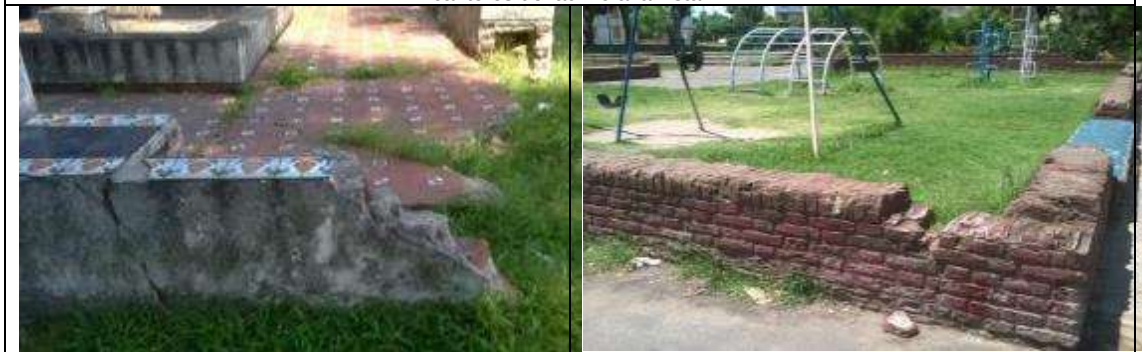
Falta de mantenimiento: bancos, canteros y cercos.

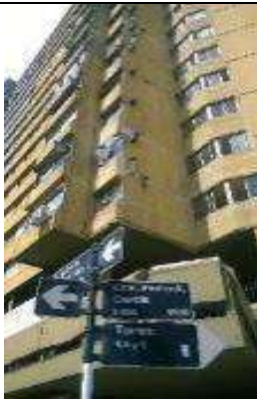
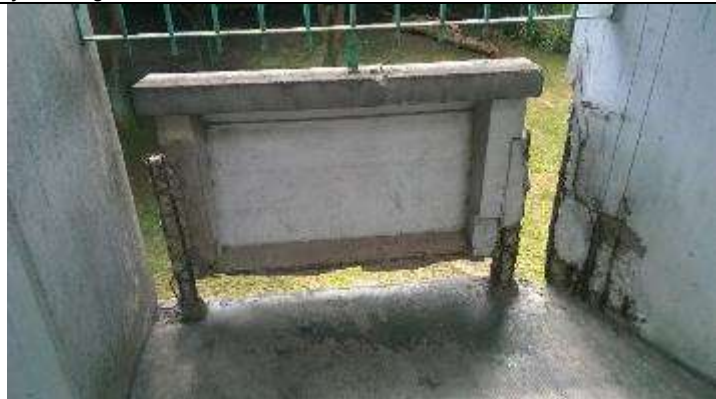
Afectación estructural del hormigón armado.

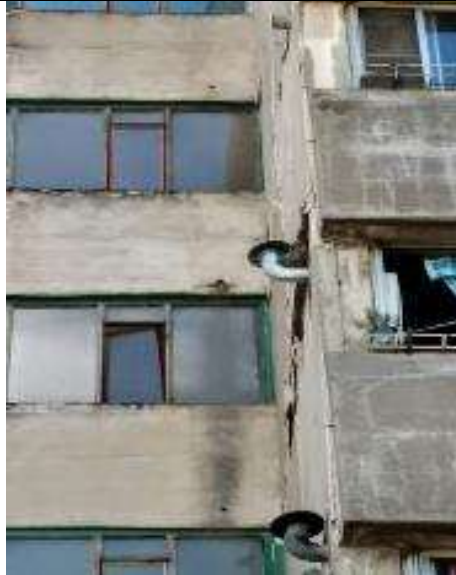
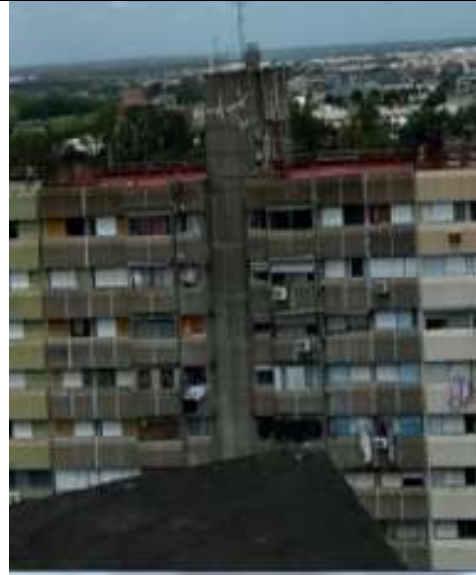
Muros exteriores con desprendimiento de revocos y rajaduras. Carpinterías oxidadas y ventilaciones precarias.

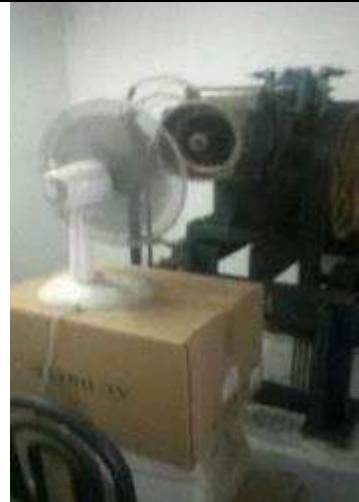
Ventilación del motor de ascensores Torre 1 ( 22 pisos) GS 3.

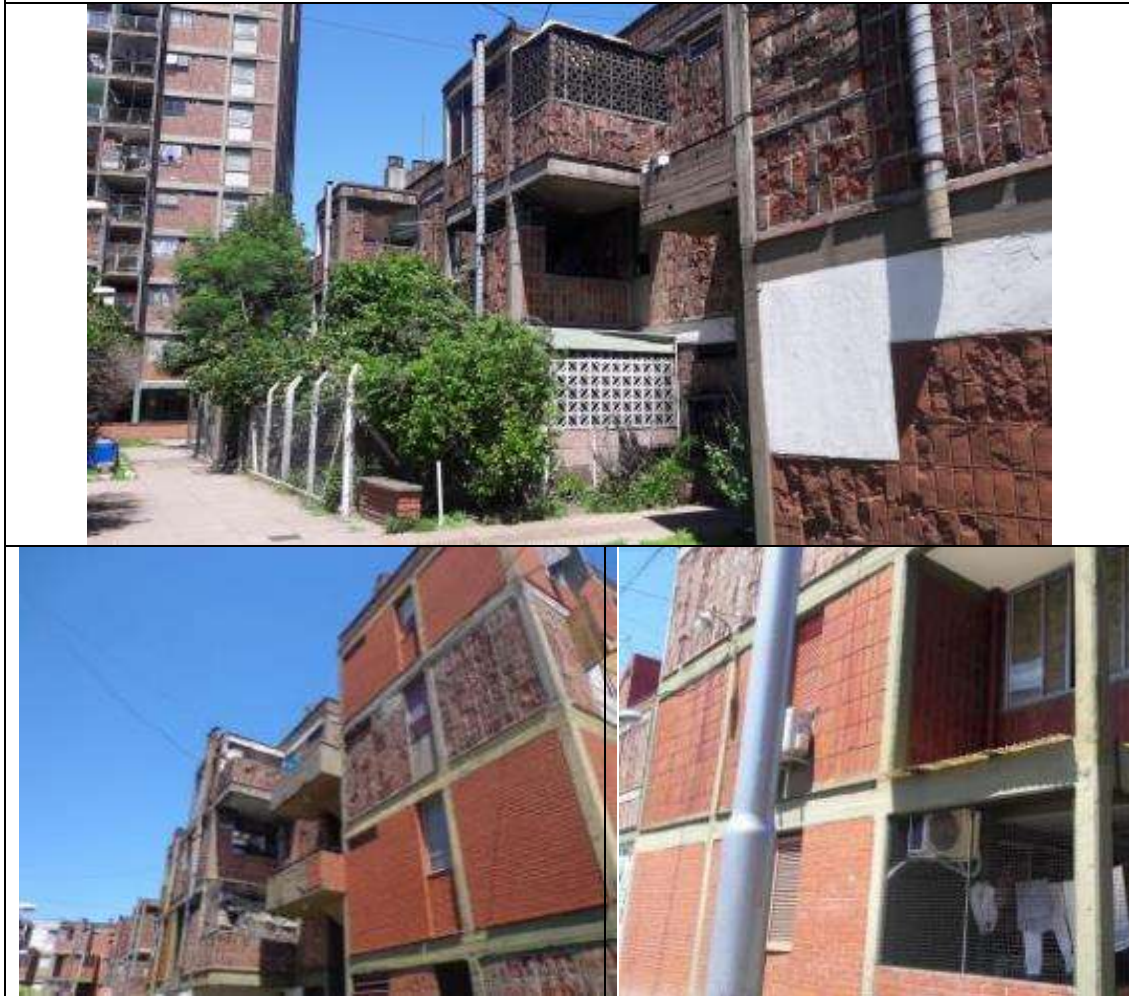
Paneles de ladrillos colapsados superficialmente a causa de la oxidación interna de las partes metálicas que lo integran.

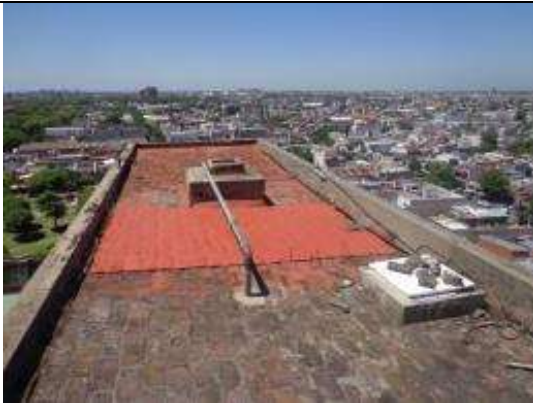
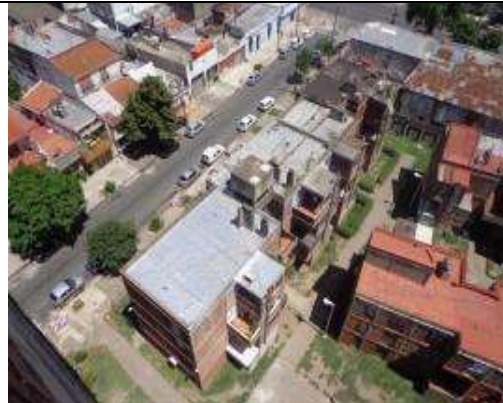
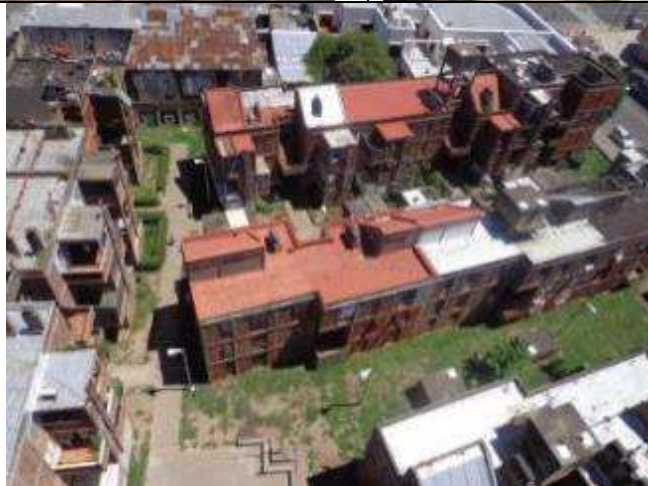
Tapas de inspección en tanques de agua Torre 1, clausurados y riesgo de caída.

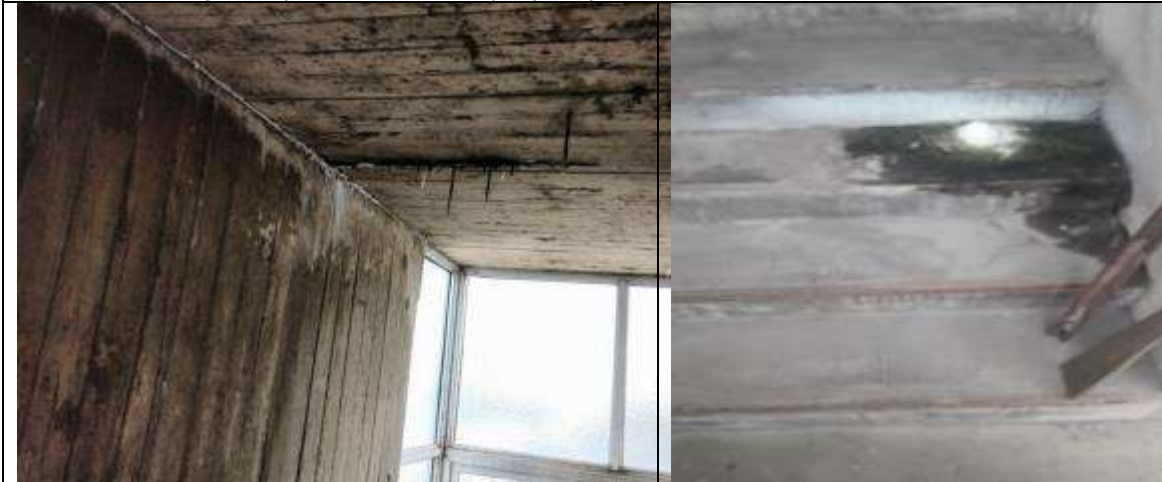
Filtraciones en losa por fisura de tanque

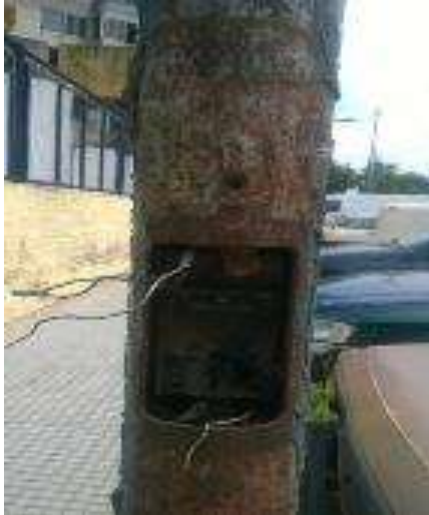
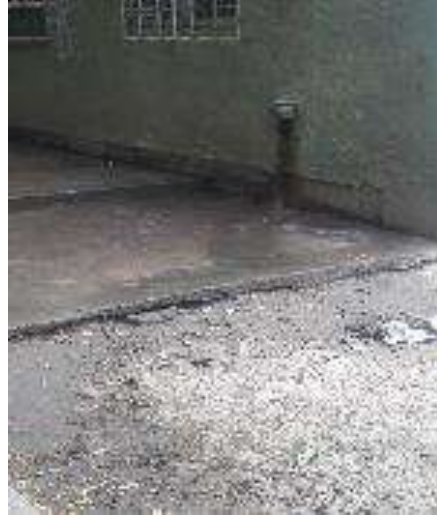
Vandalismo en columna de alumbrado público con cables a la vista.  
Solado en mal estado en accesos.

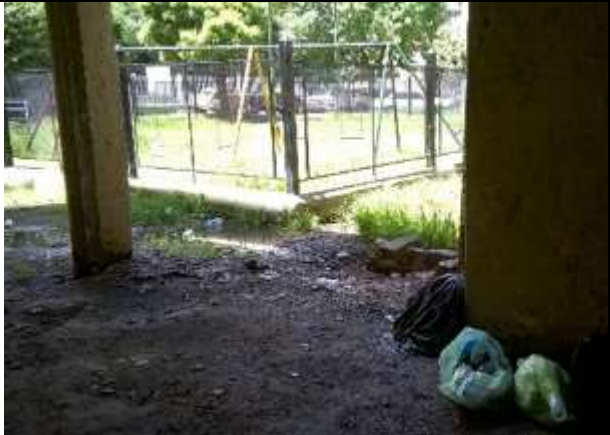
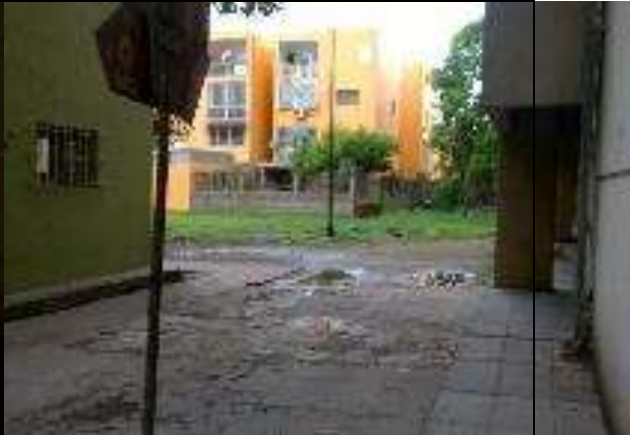
| Falta de mantenimiento en espacio público. Juegos para niños en mal estado. | |

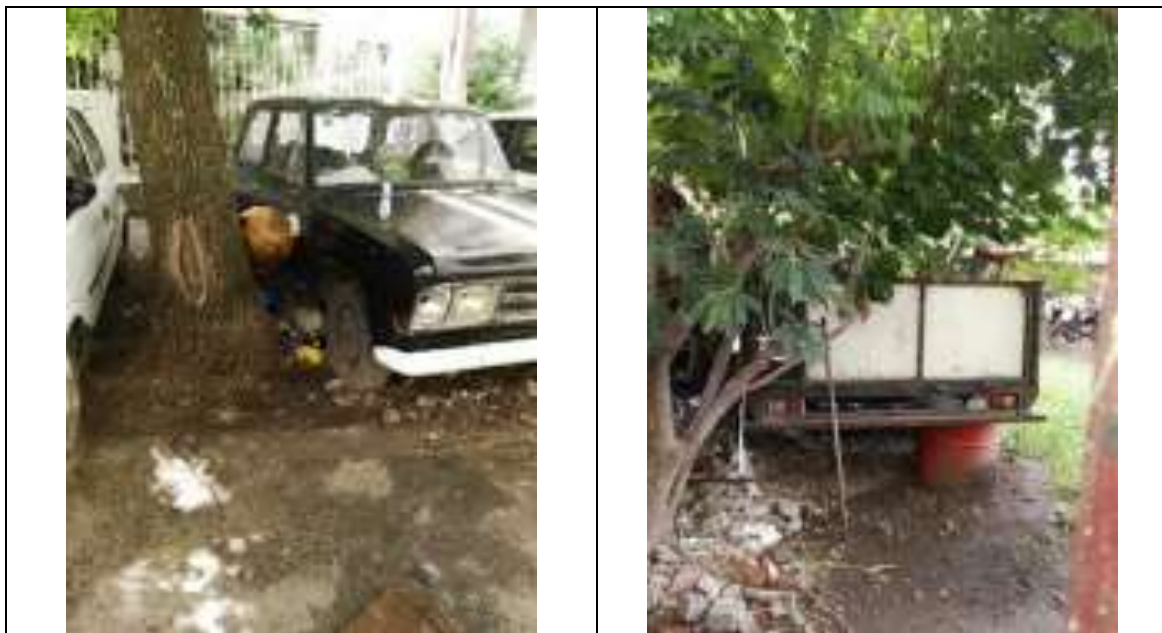
Residuos y espacio público ocupado.

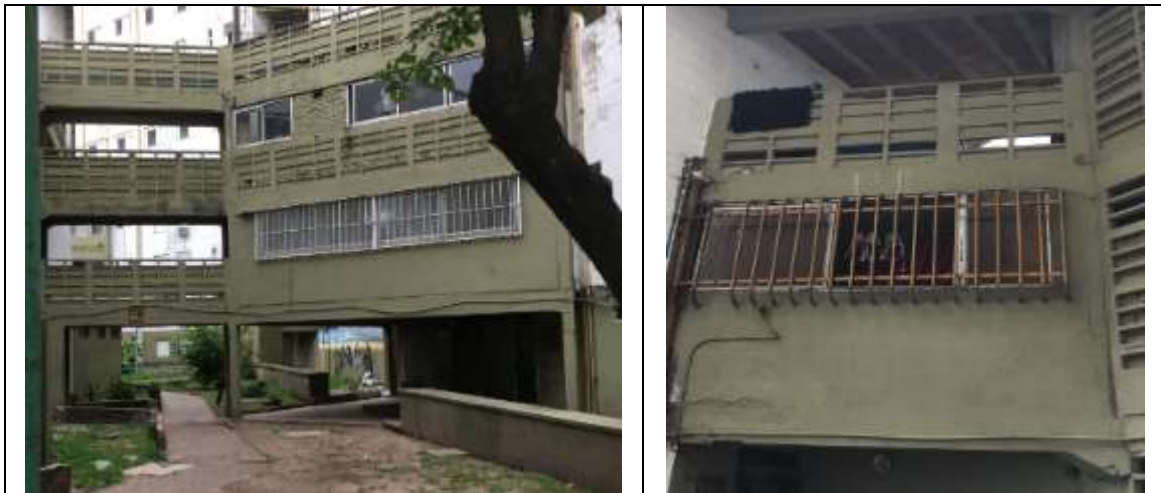
Envejecimiento de los elementos premoldeados de hormigón armado que componen el conjunto estructural

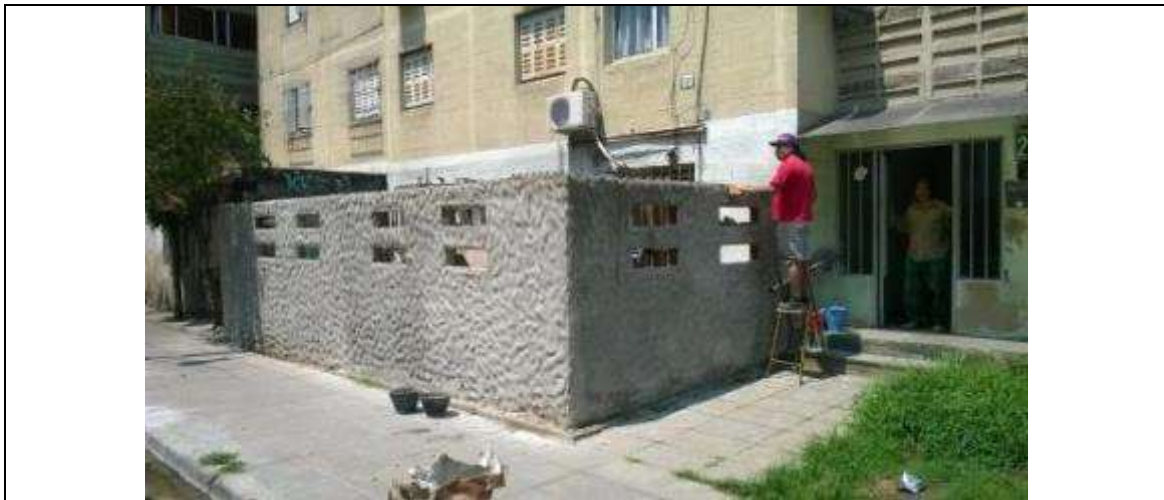
Muchos de los espacios comunes se encuentran intrusados por diferentes razones que van desde la simple especulación inmobiliaria y/o necesidad vital a razones de seguridad.

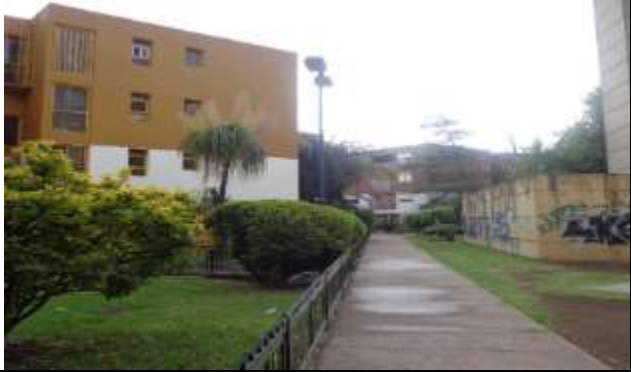
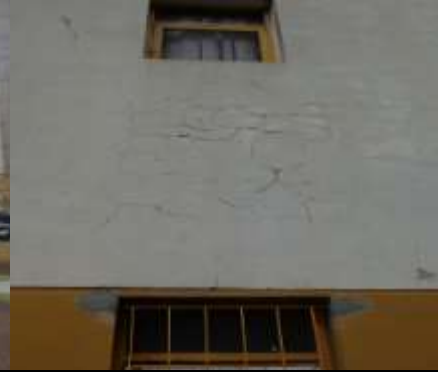
Adecuados senderos y rejas d protección de espacios verdes

| Instalaciones precarias: pluvial de plastico al exterior, vulnerable a golpes y roturas; cableado electrico suelto | Salida a la terraza obstruida y tanque de agua con filtraciones y efloroscencias |

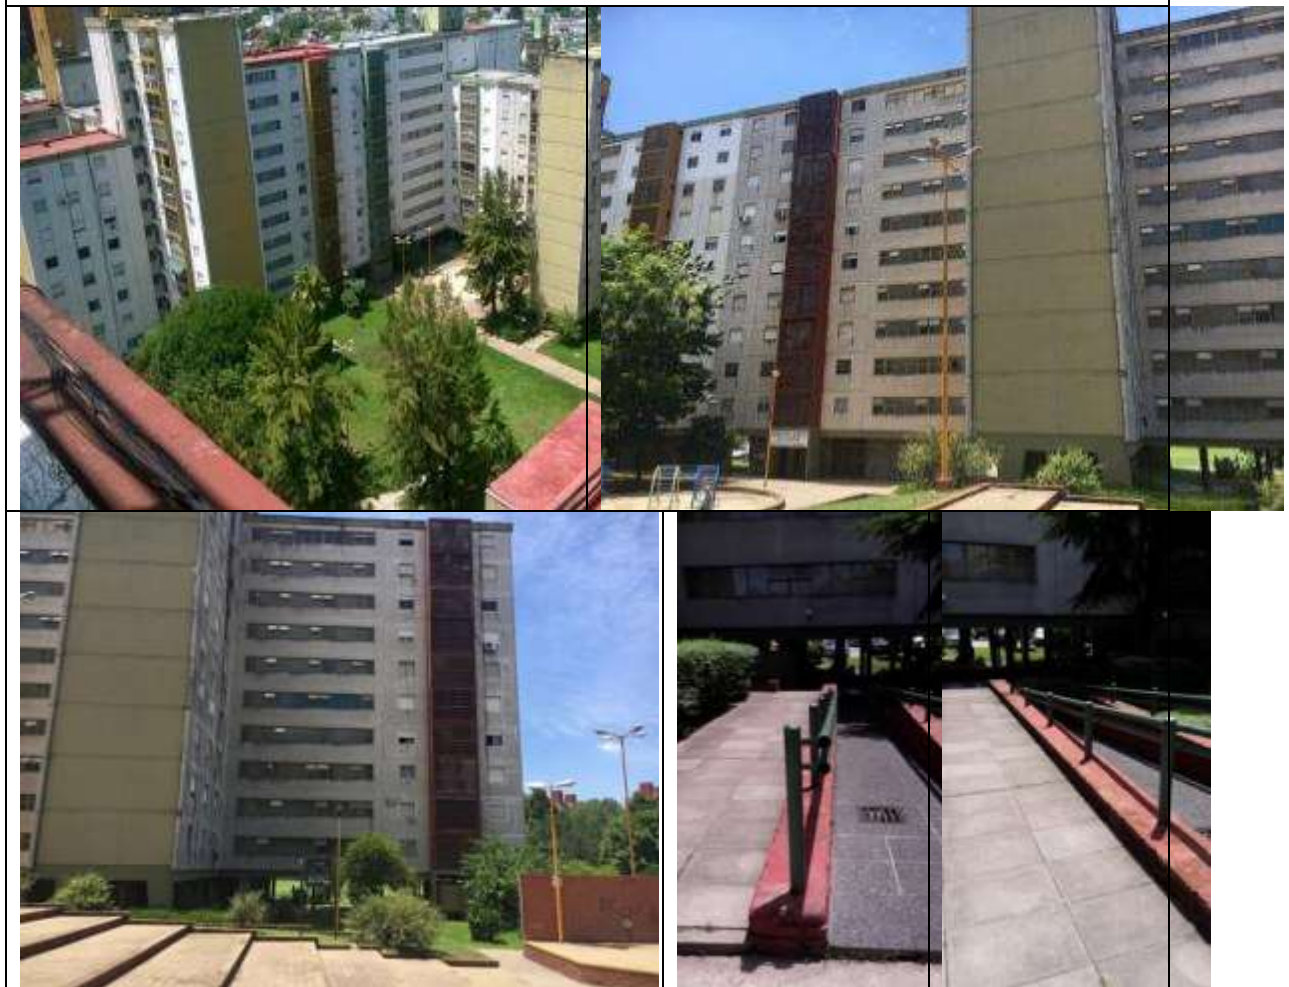
Rejas en pasillos instaladas por los habitantes del edificio, que impiden la libre circulación.

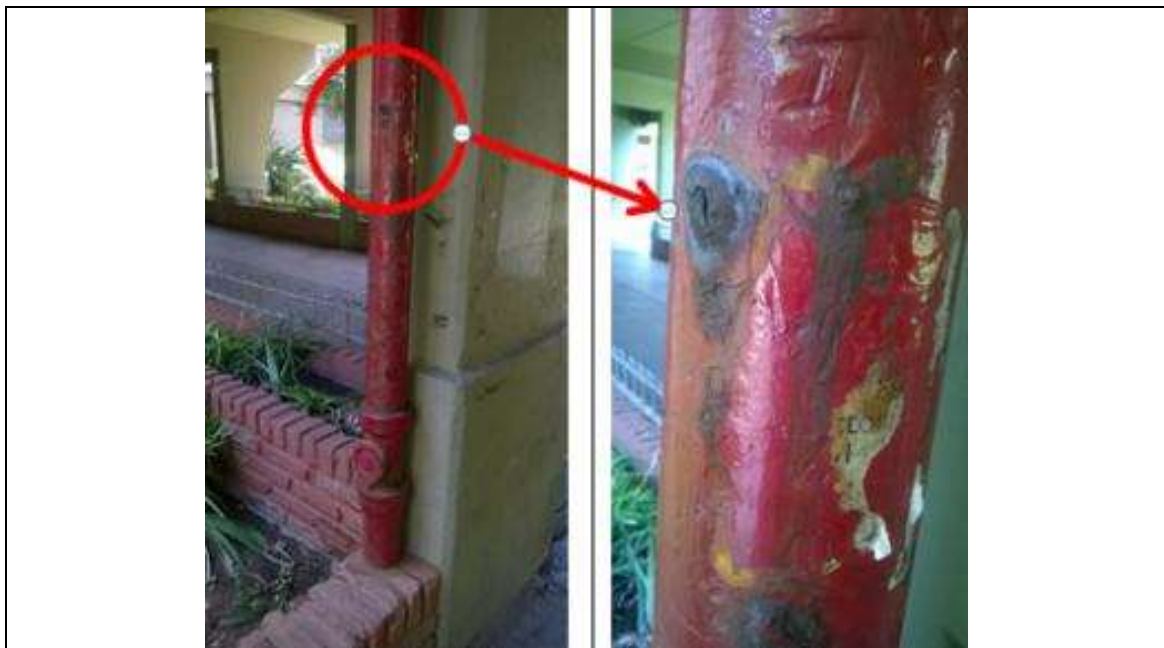
Desagües cloacales con oxidación con posibles filtraciones internas

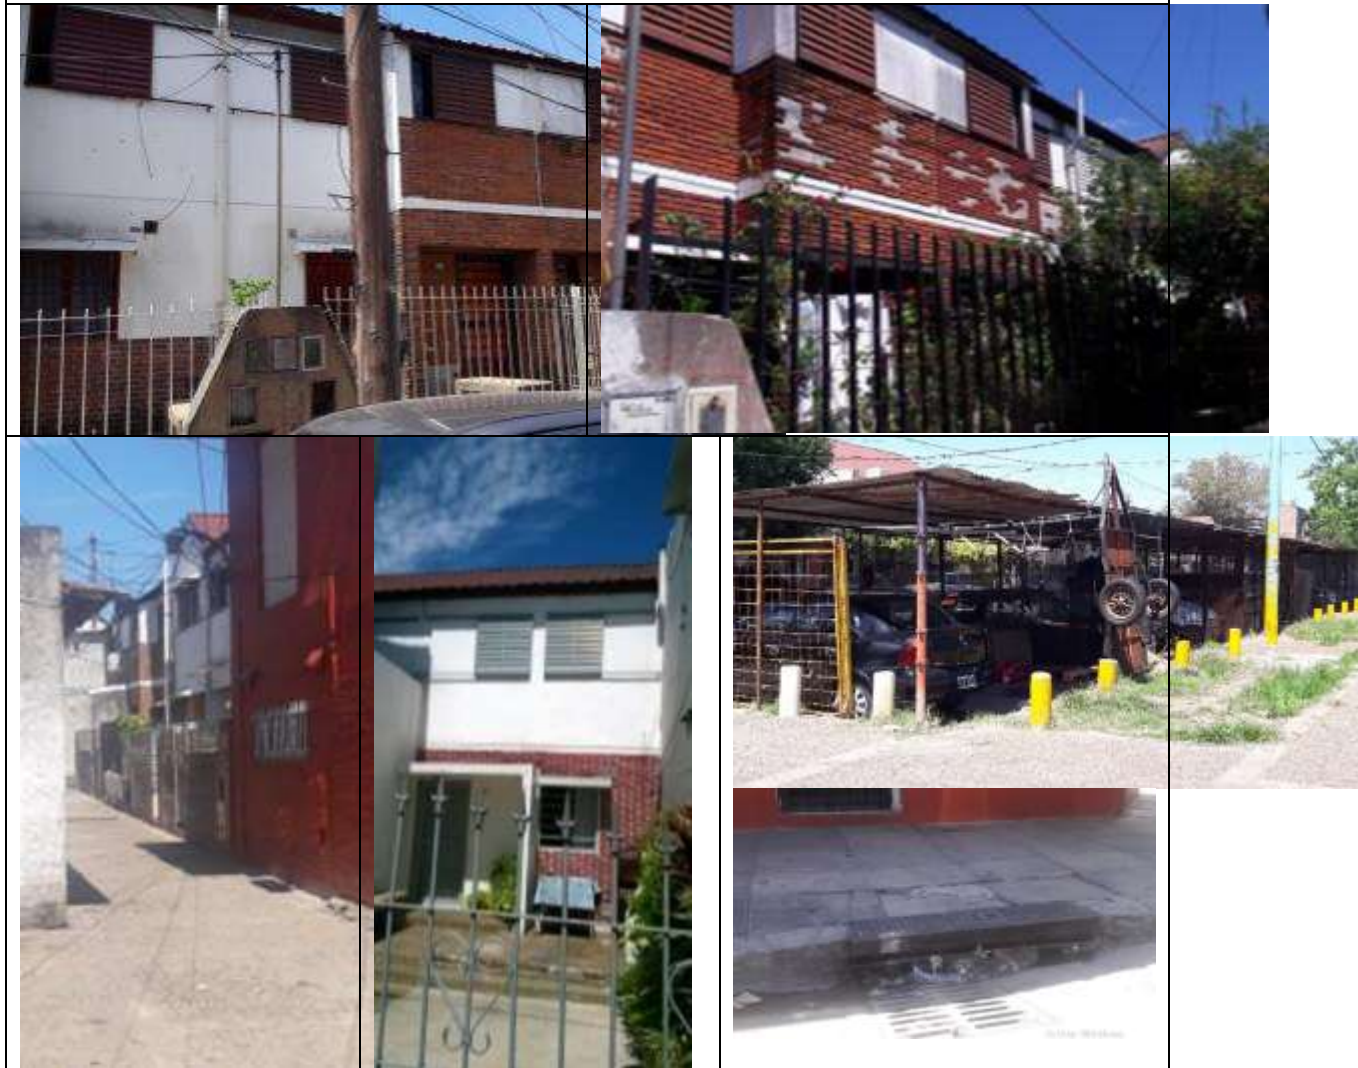
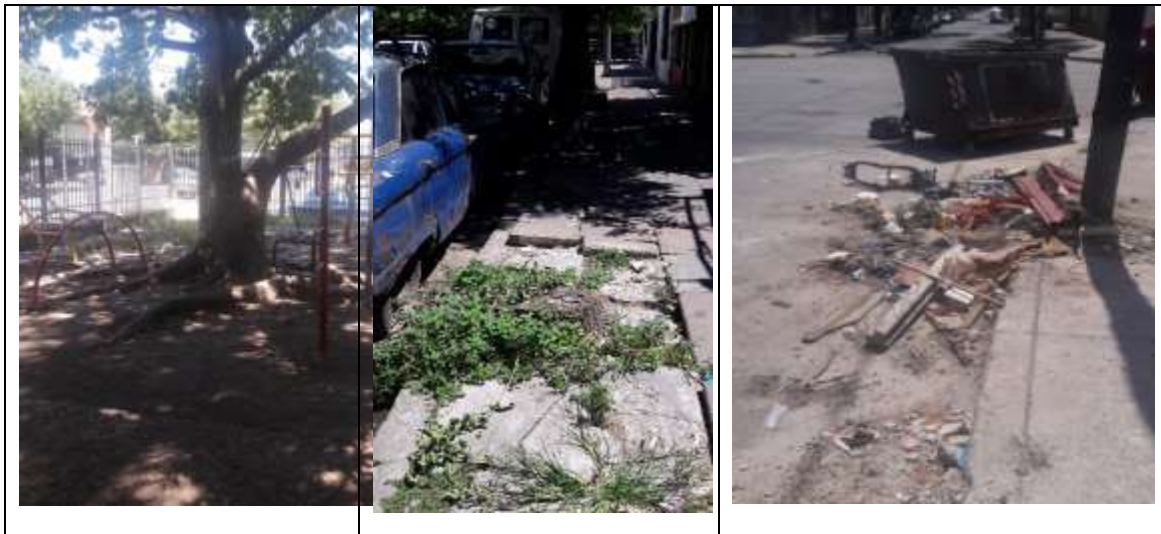
Este es un barrio consolidado en la trama urbana. No se ingresó a las viviendas individuales. Se verifico cantidad de basura acumulada en esquinas y autos abandonados. Las veredas se encuentran rotas, levantadas por las raíces de árboles de gran porte.

Los desagües pluviales se encontraban deteriorados y las tapas de bocas de tormenta cerradas, en algunos casos, parcialmente con cemento.

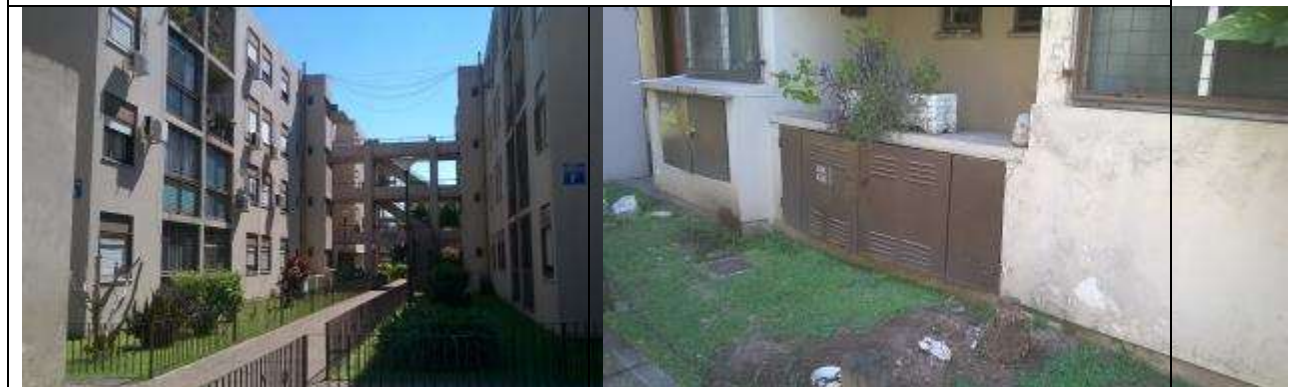
Buen estado de mantenimiento general del ambiente construido, aunque se verifican quebraduras en fachas y basura dispersa.

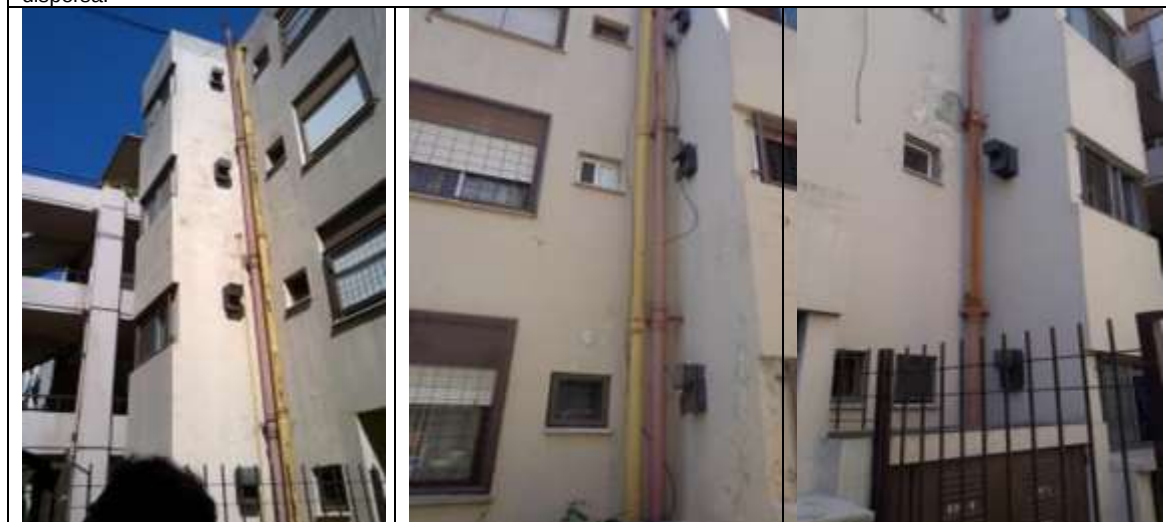
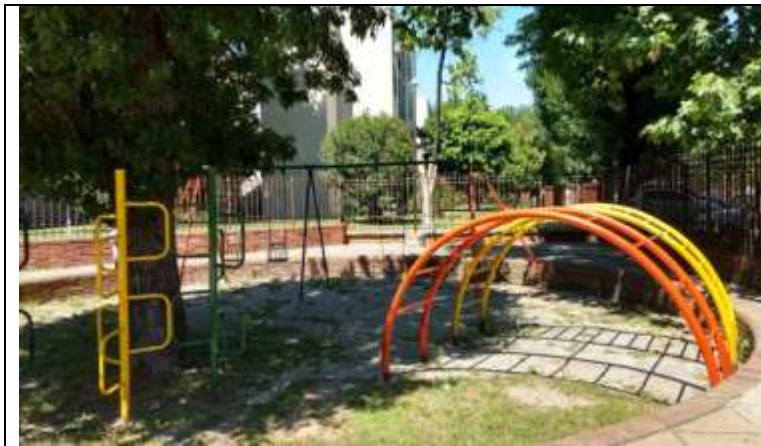
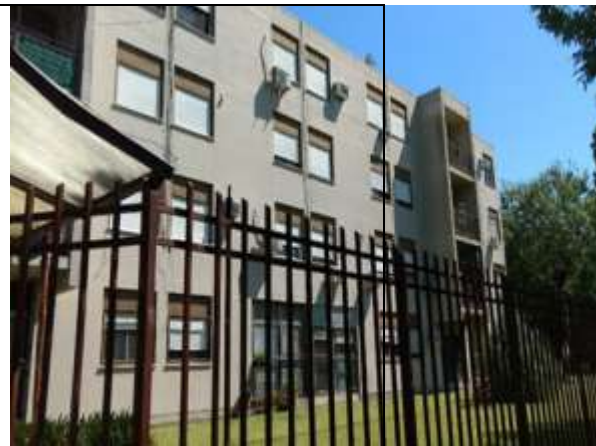
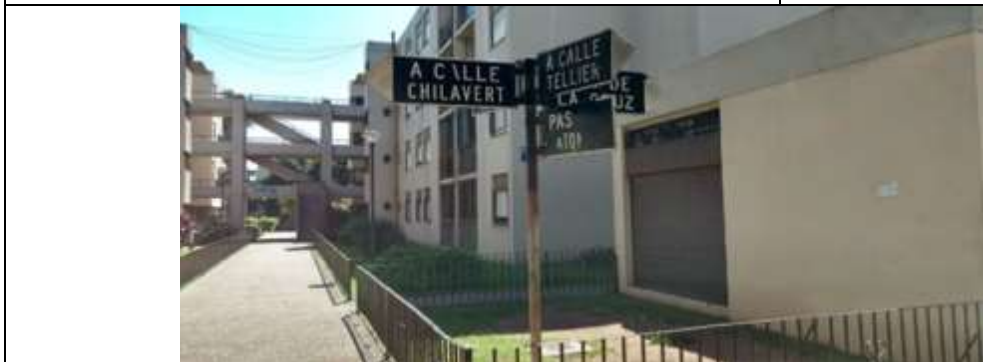
Buena señalética interna.

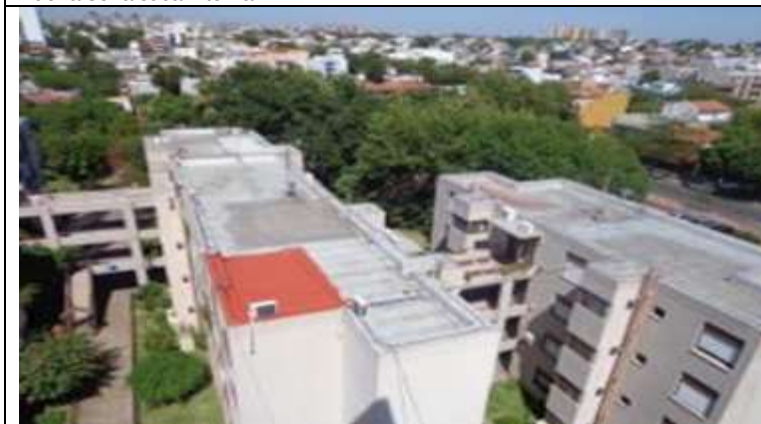
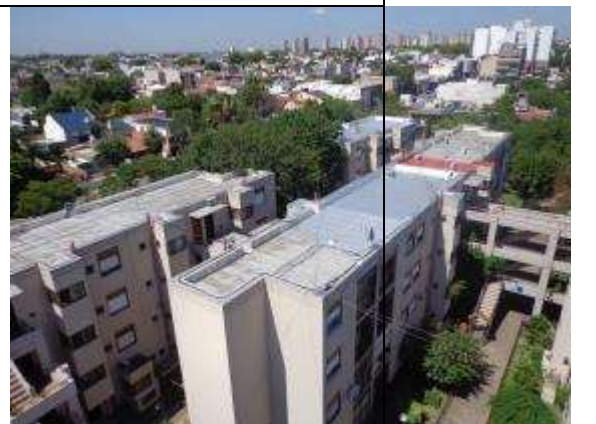
Adecuado mantenimiento de cubiertas con pintura asfáltica.
