INFORME FINAL DE  
AUDITORIA  
Con Informe Ejecutivo

Proyecto N° 1.16.09

**IVC- RELEVAMIENTO DEL ESTADO  
SEGURIDAD E INFRAESTRUCTURA  
SERVICIOS DE LOS CONJUNTOS  
HABITACIONALES DEL IVC**  
Auditoría de Relevamiento

**Buenos Aires, Mayo 2018**

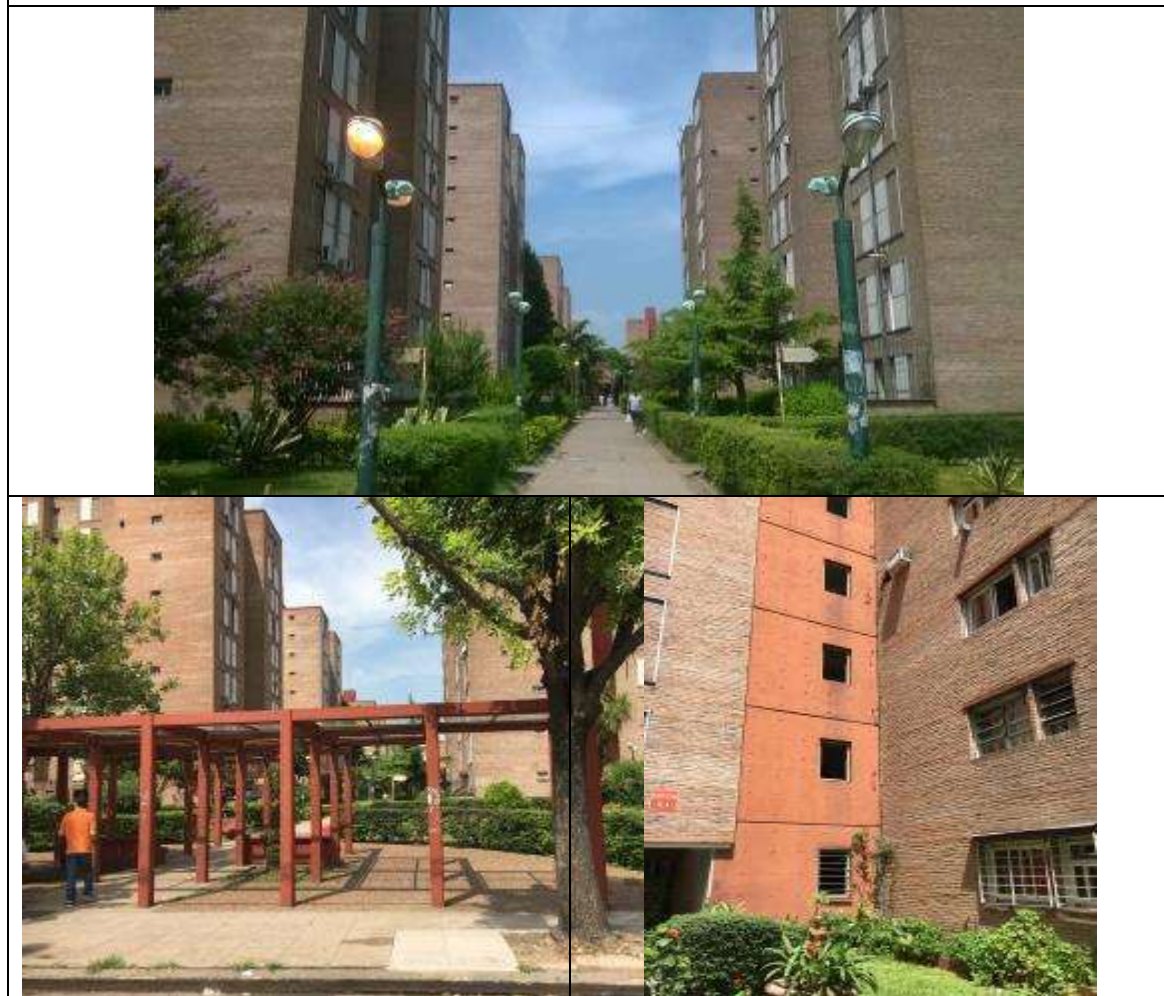
Azotea: De ladrillo recubierta con membrana. Se verificó oxidación en aberturas.

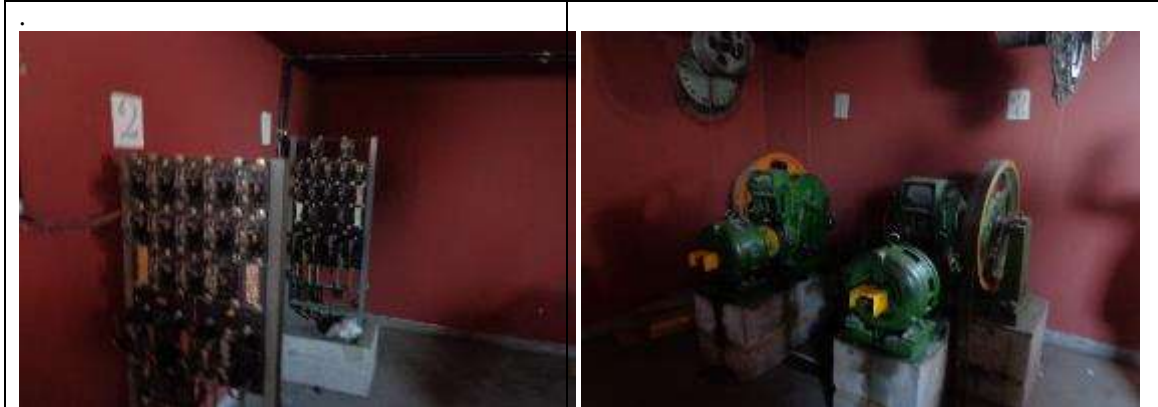
Buen estado de mantenimiento en tableros y motores de ascensores.

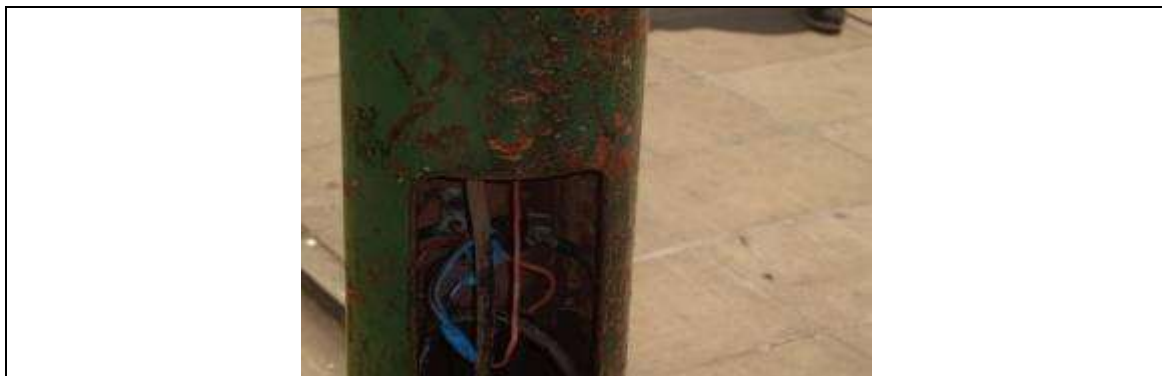
Faltan tapas de alumbrado público

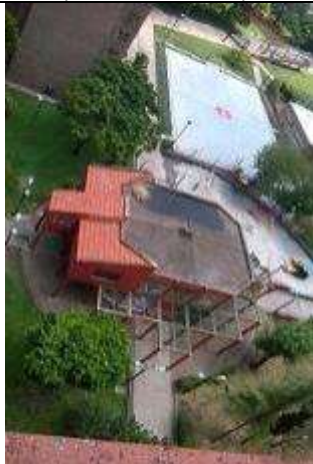
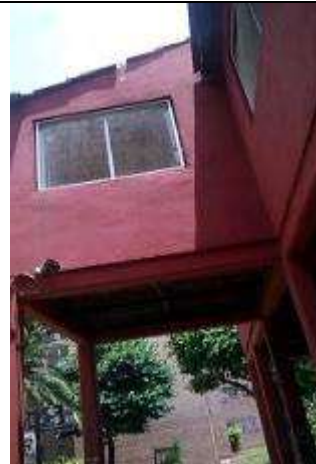
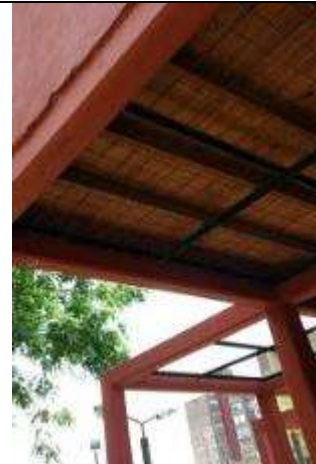
Se verificó que los espacios destinados para locales se encuentran intrusados.

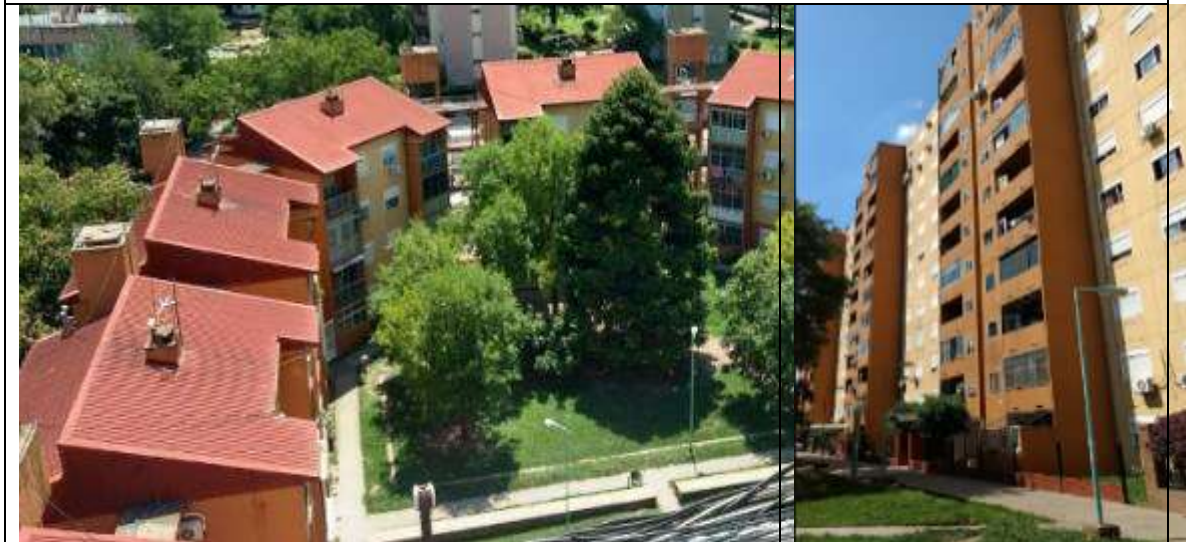
Barandas en mal estado. Riesgo de incendio en Sala de ascensores y falta de un sistema de red de incendio.

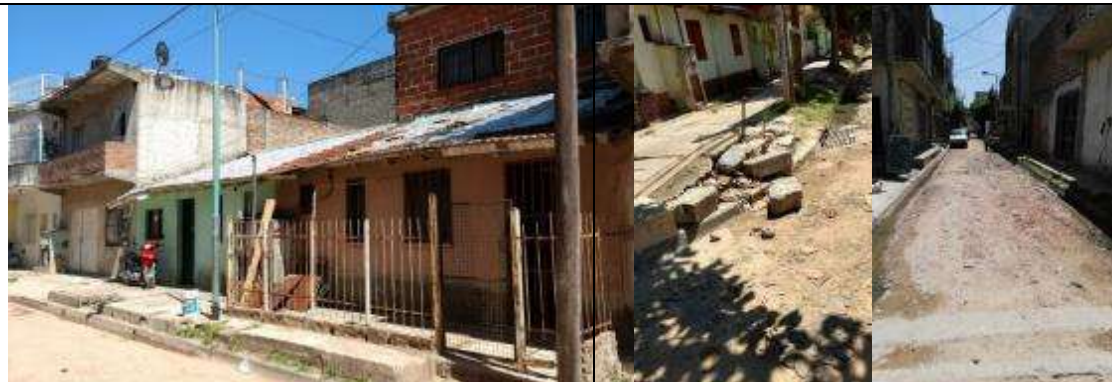
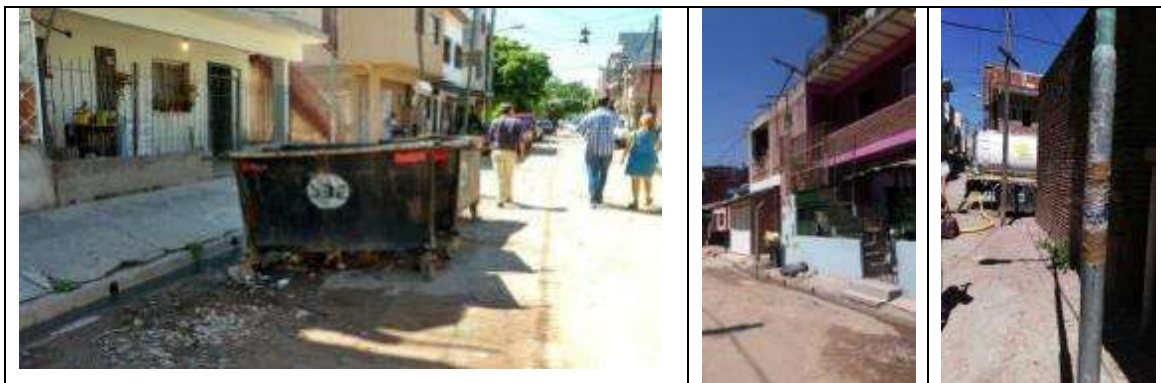
Inapropiada conexión a la red cloacal urbana. Limpieza de camara cloacal por taponamiento. Falta de limpieza del cordon cuneta y rejas de desagües. Falta de limpieza de residuos en vía pública. Contenedores de residuos inadecuados. Usurpación de espacios públicos.

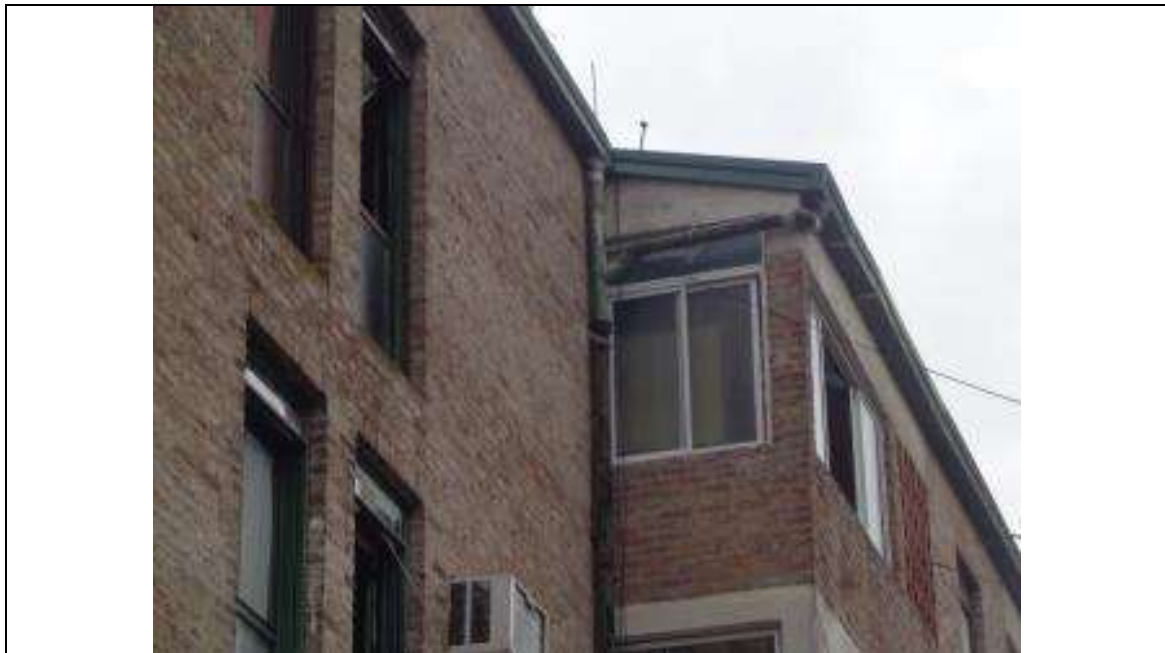
Pluviales rotos sobre la fachada. Ampliación en las expansiones

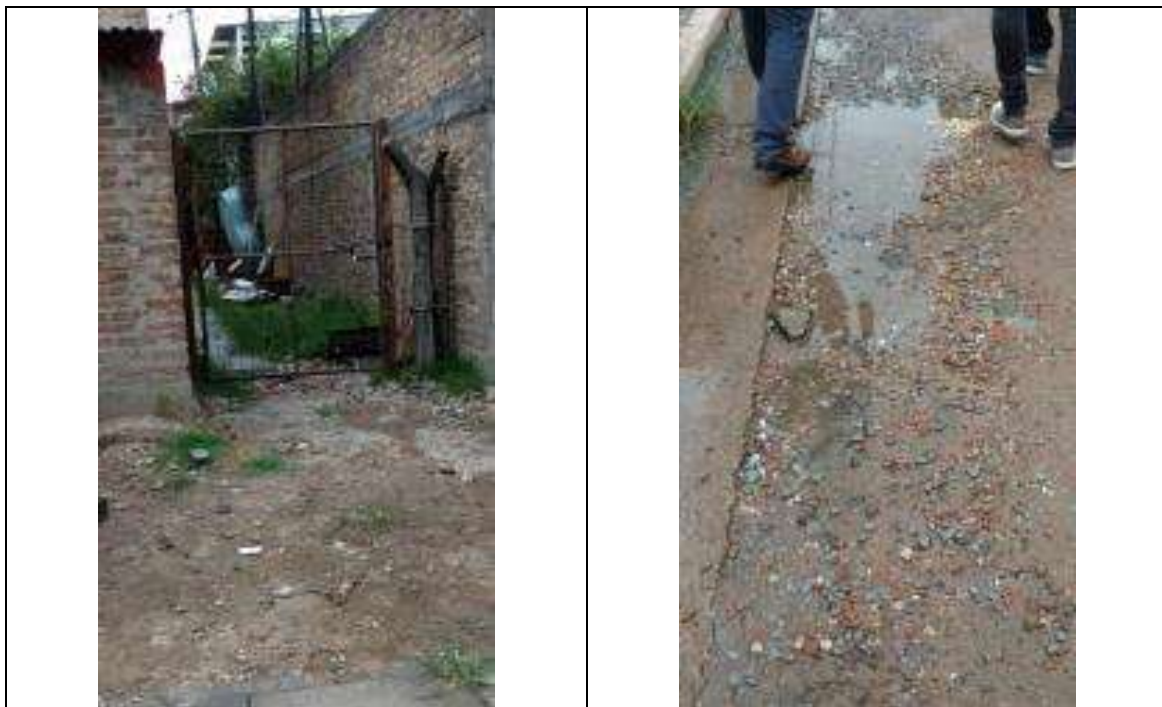
Abandono y falta de mantenimiento de veredas peatonales y del espacio público.

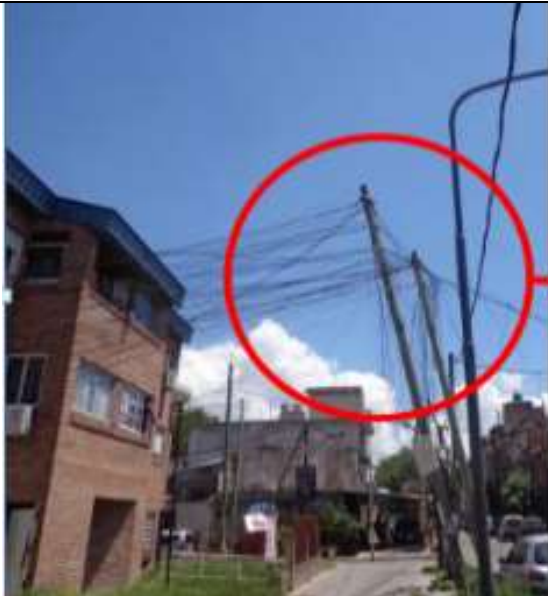
| Peligro de caída de Poste por la gran cantidad de cables que soporta | Detalle de cables | |

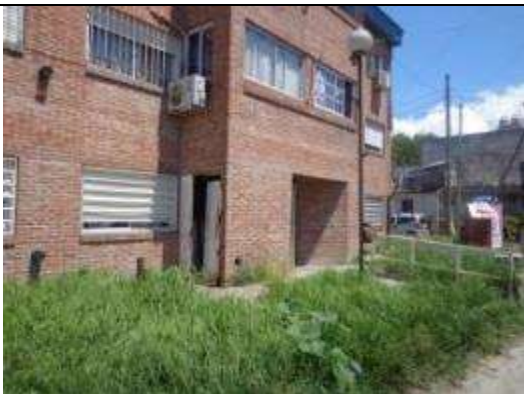
| Vista exterior edificio | Vista exterior edificio. Se observa pastos crecidos. | |

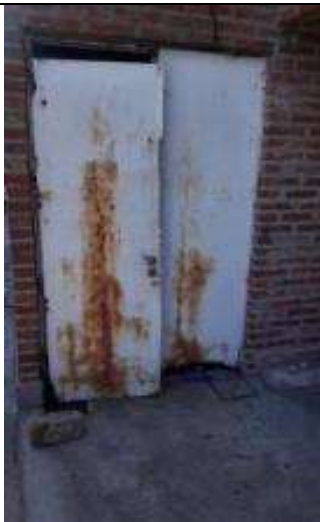
| Puertas de cabinas sueltas y oxidadas | En el exterior gran abandono con pastos crecidos | Oxidacion en barandas y puertas de cabinas |

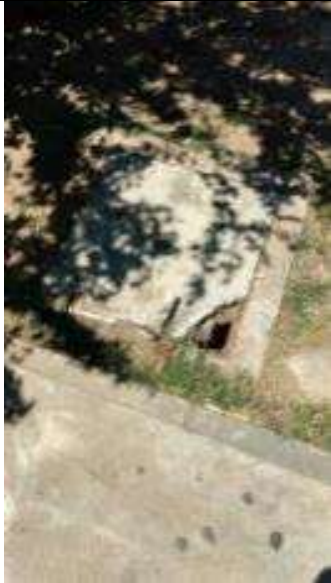
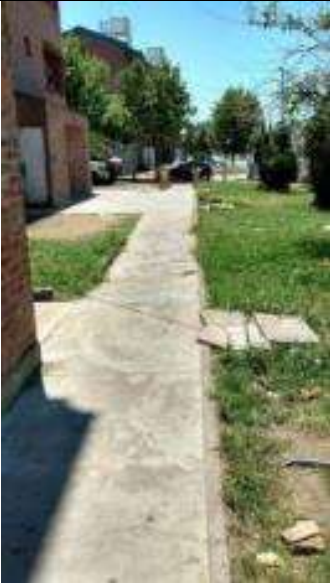
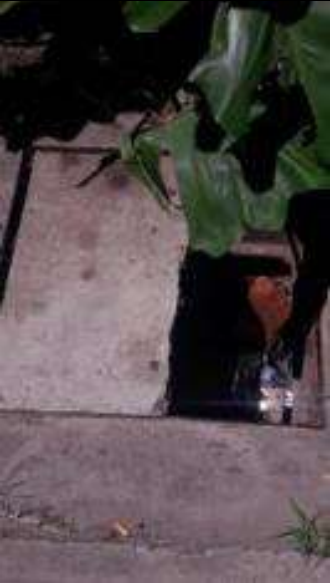
| Cloacas abiertas por tapas rotas y/o partidas | | |

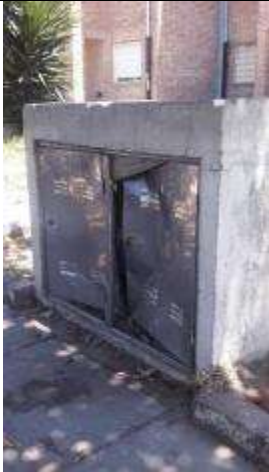
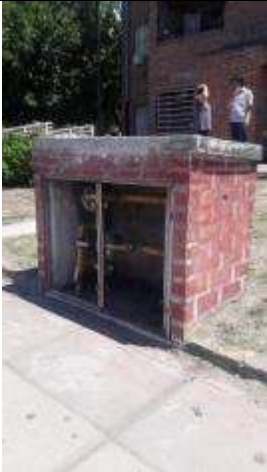
| Cabinas de gas con cerramientos rotos o ausencia de ellos. | | |

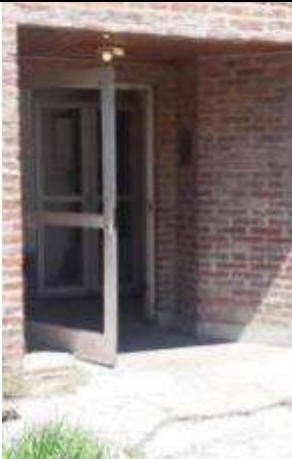
| Luz encendida durante el día | En acceso al edificio, cielloraso de madera roto | Vandalismo en Portero eléctrico |

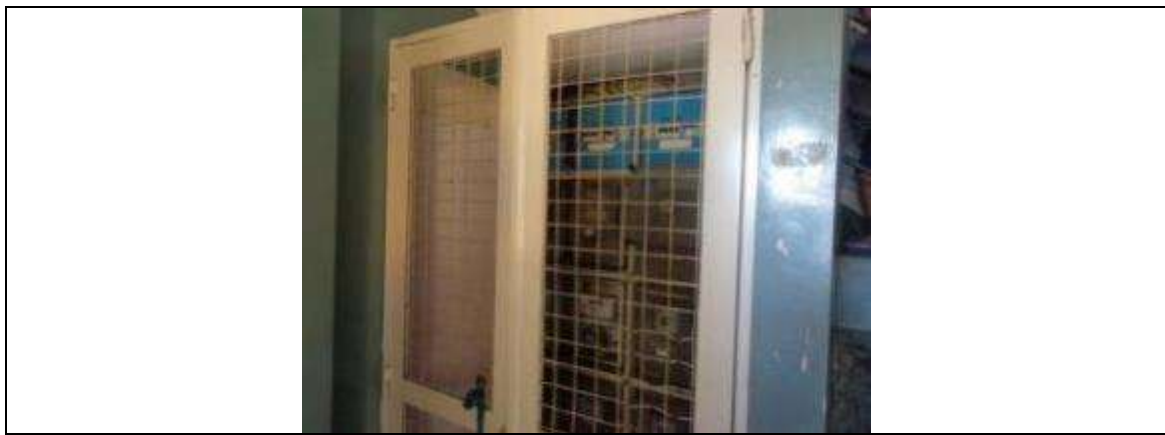
Tablero de electricidad con puerta de malla artística, las puertas deben ser ciegas con ventilacion inferior y superior y advertencia de riesgo electrico.

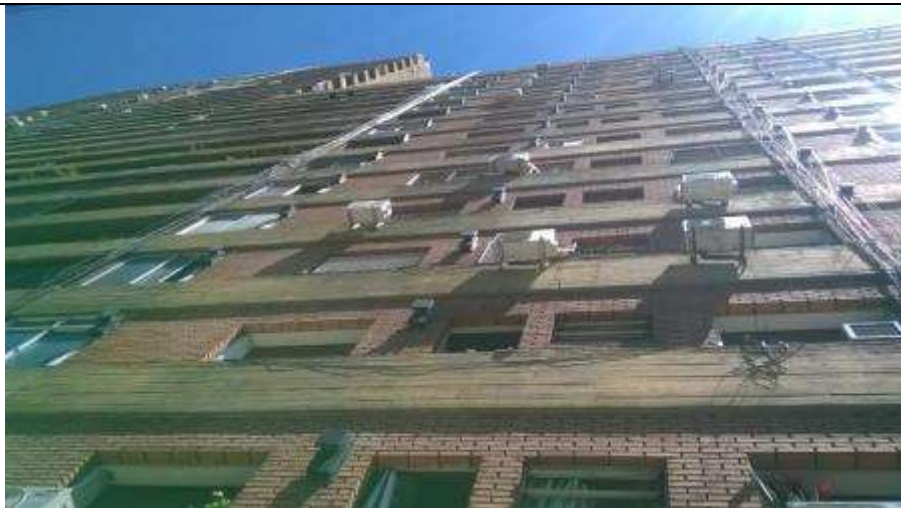
Ladrillo a la vista y Hormigón visto.

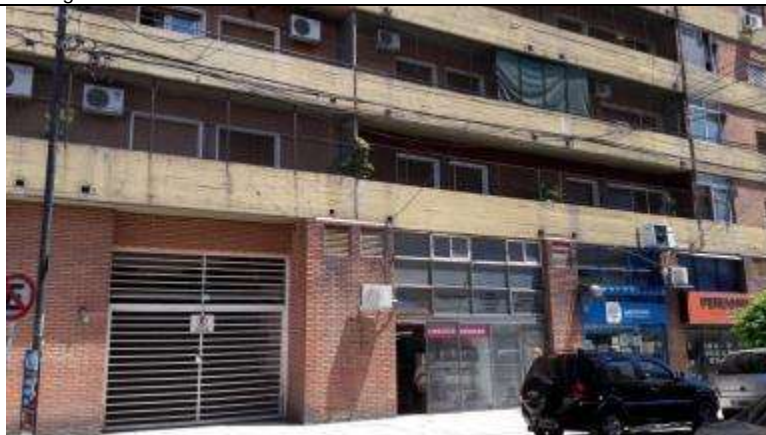
En lasas se observan algunos hierros expuestos. Rampas y escalera de acceso en perfecto estado

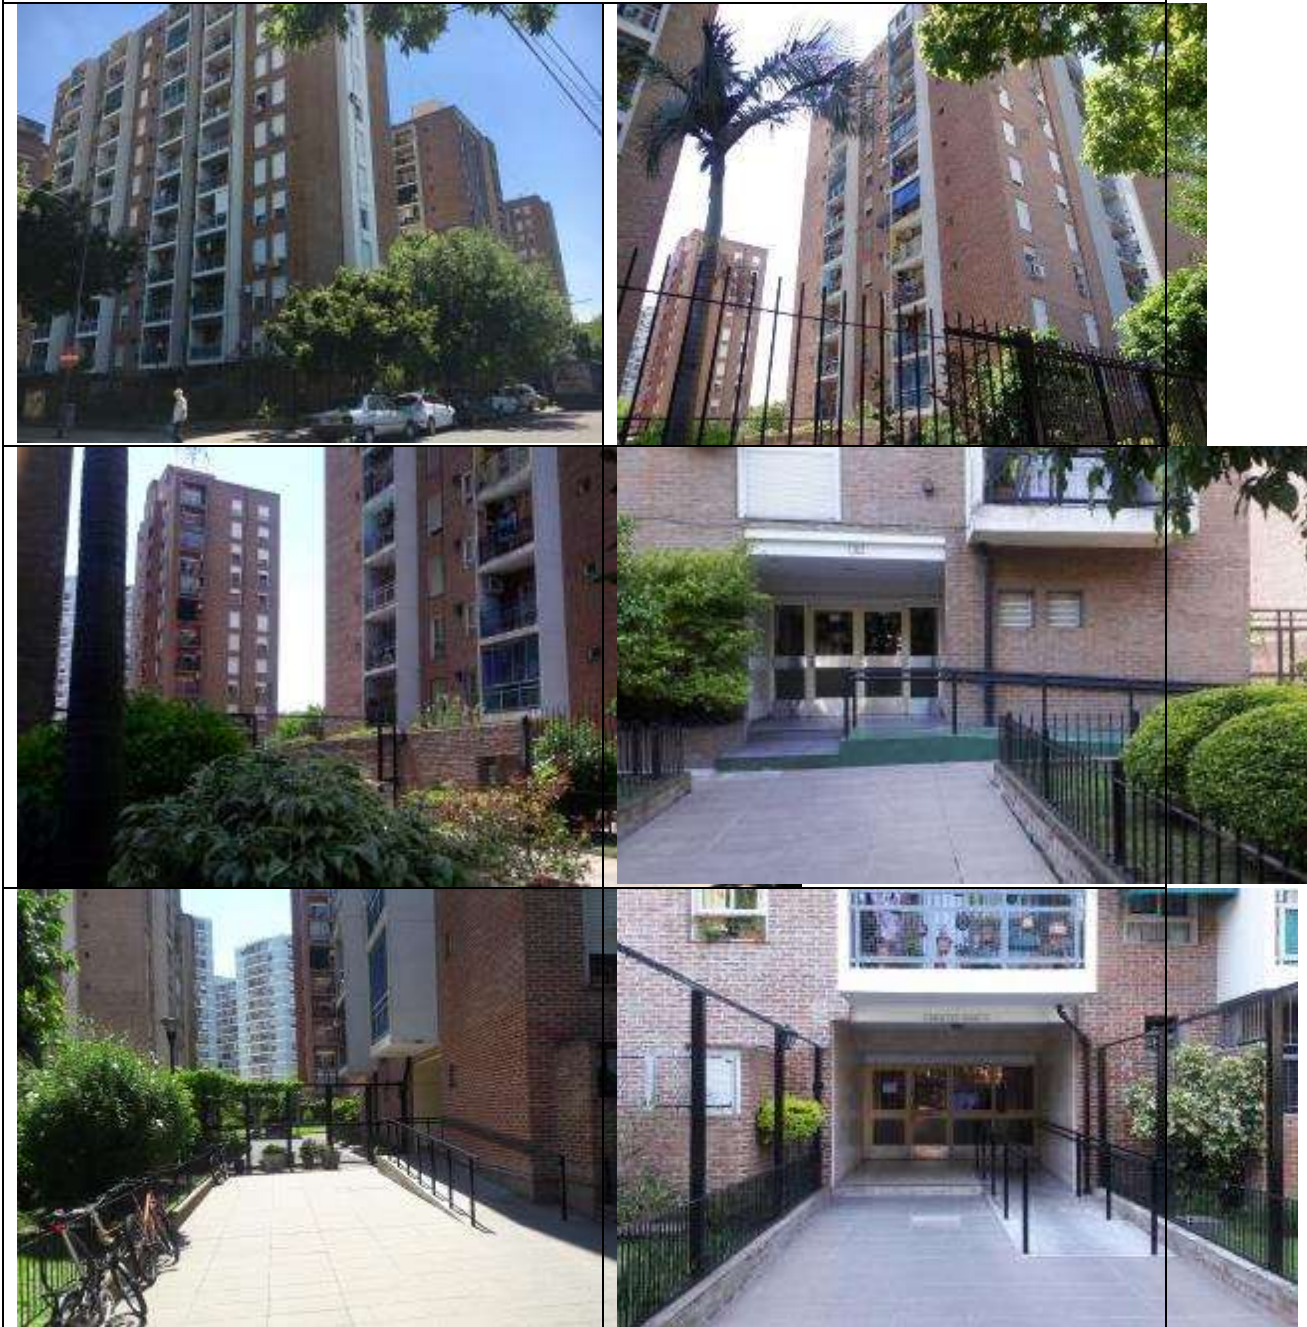
Ladrillo Visto –No se accedió a los edificios, ni tampoco a las azoteas. Solo se visualizo su condición exterior, mamposterías, aberturas, etc. En general el barrio presente buen estado.

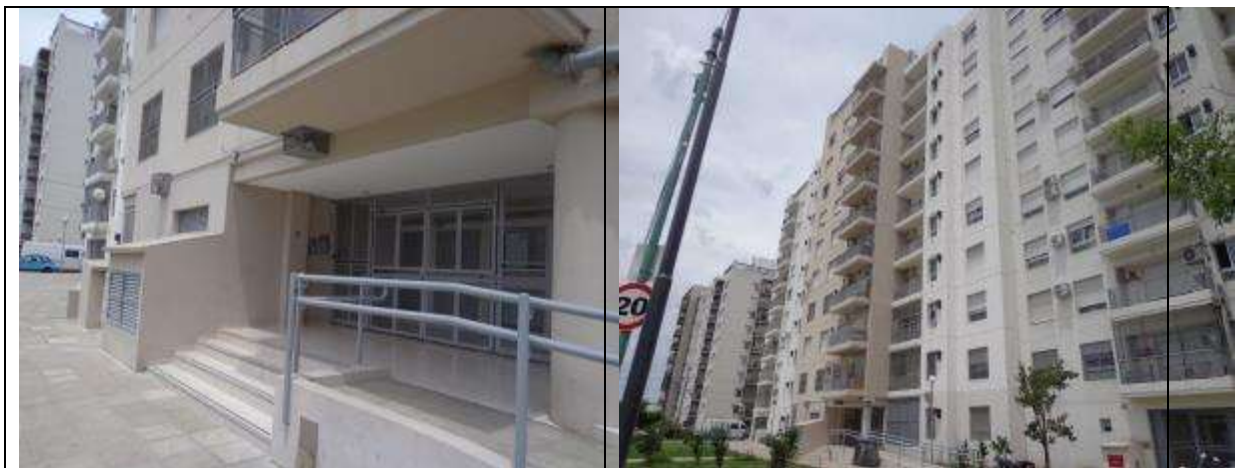
El estado general de los edificios es buena.

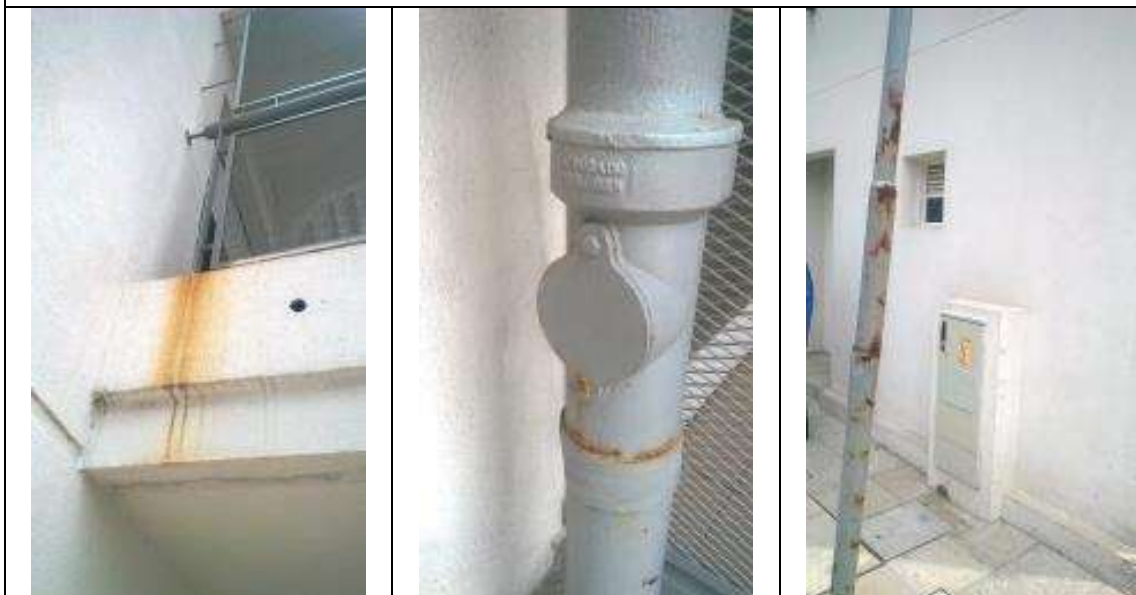
Incipientes choreaduras de oxido

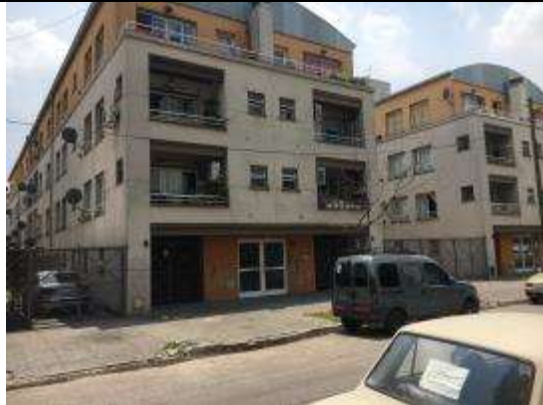
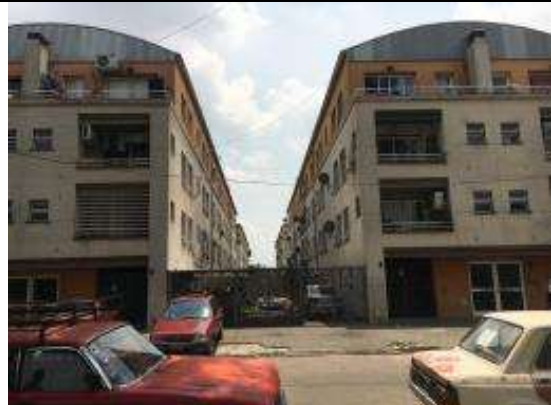
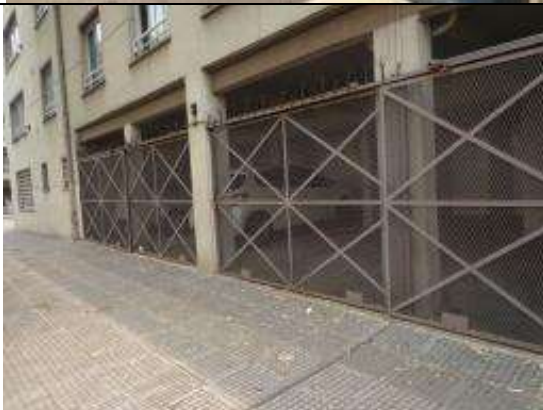
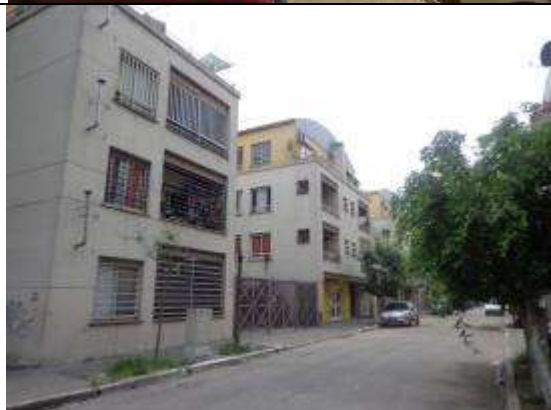
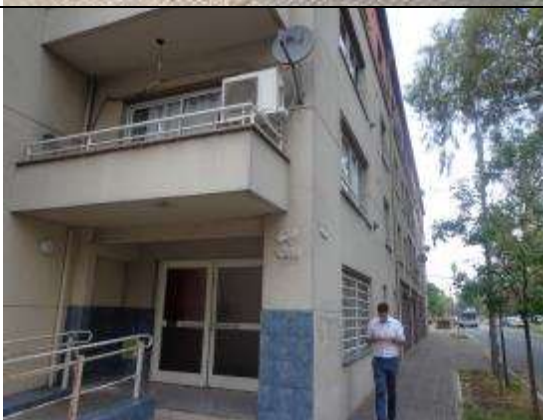
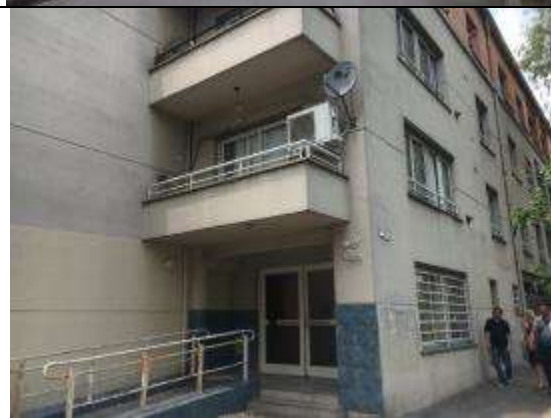
Incipiente oxidación en barandas

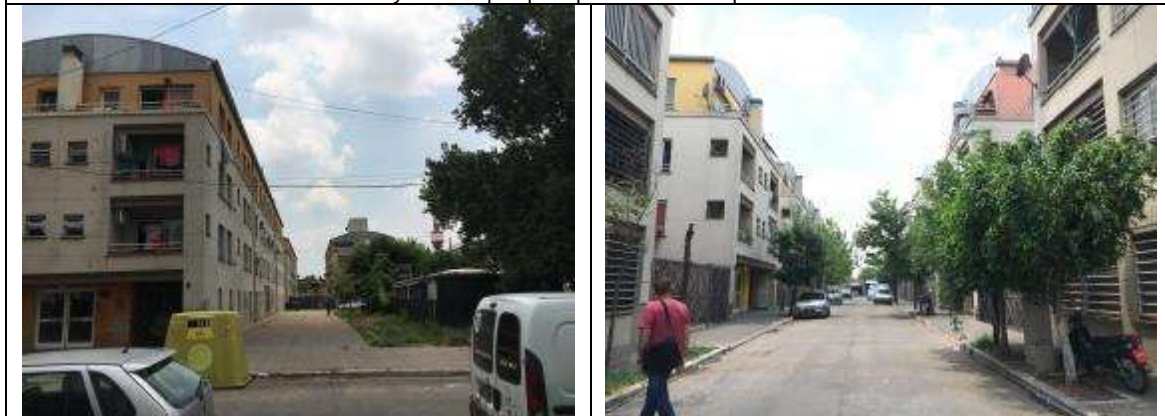
Cerramientos en balcones realizados por los propietarios.

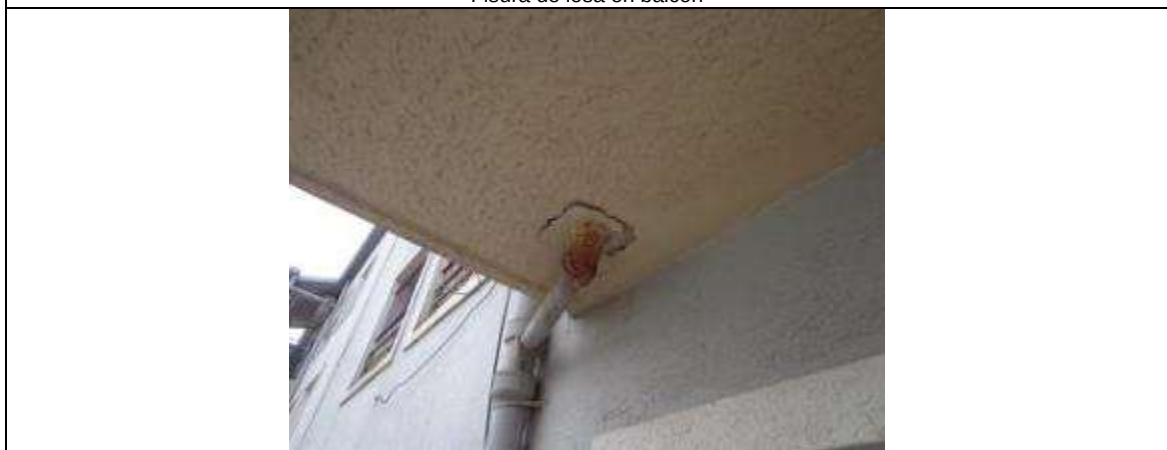
Idem anterior

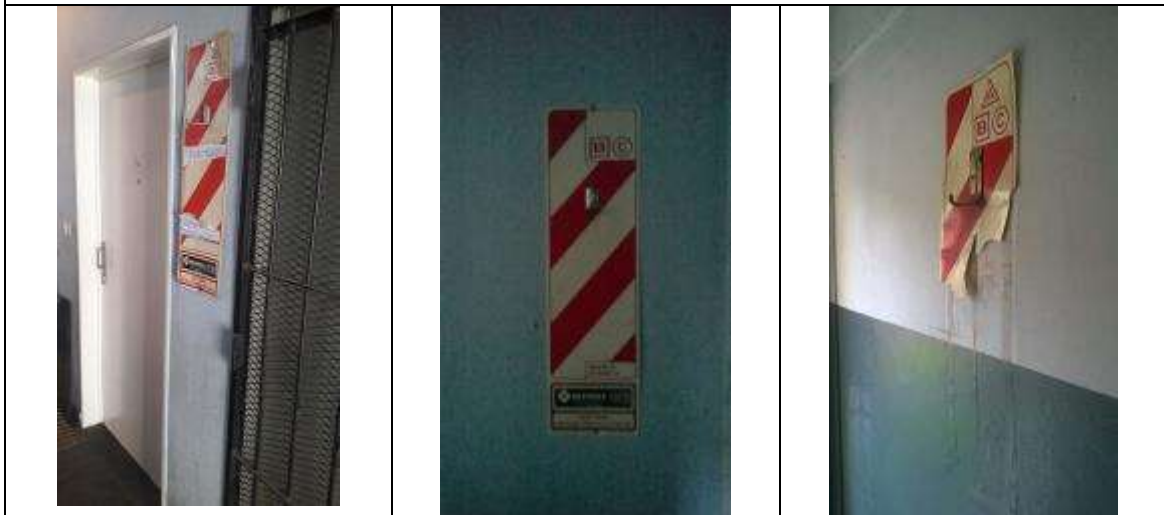
En interior edificios se verificó vandalismo de los matafuegos.

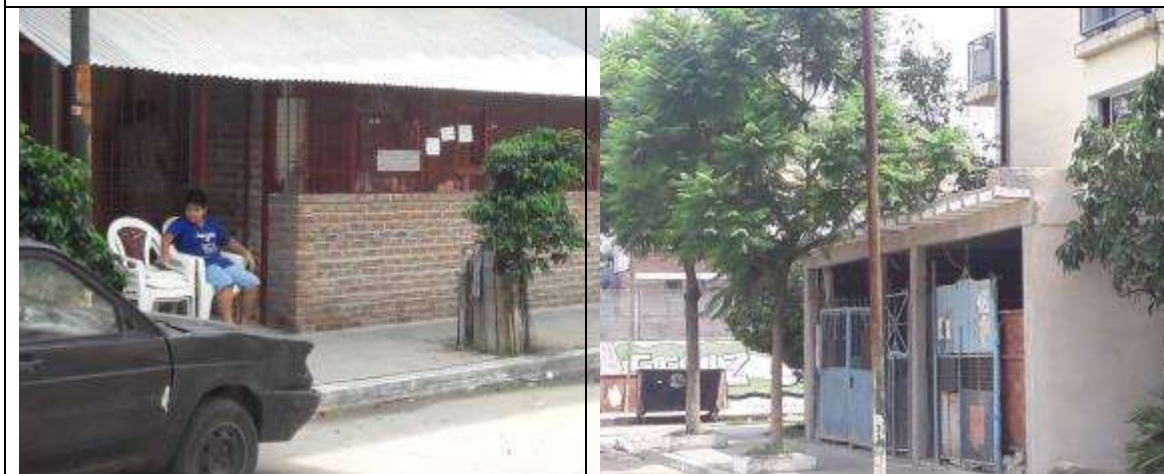
Se intrusan espacios comunes externos para ampliacion de viviendas, cocheras y/o utilizacion comercial.

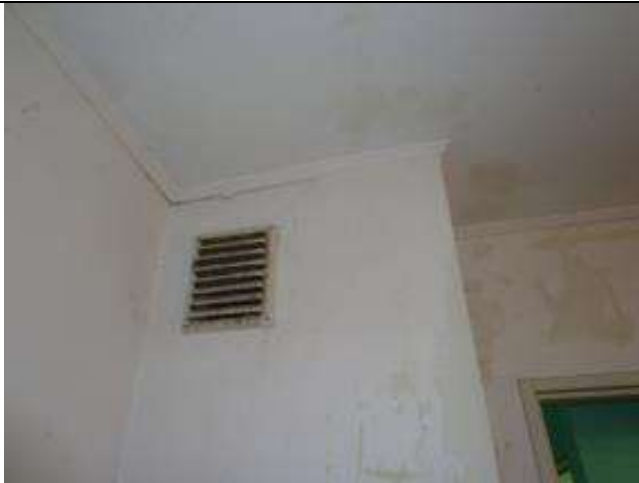
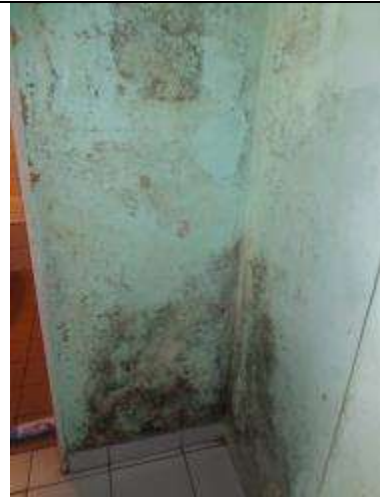
En interior de vivienda considerables filtraciones ocasionando humedad en paredes y cielorrasos.

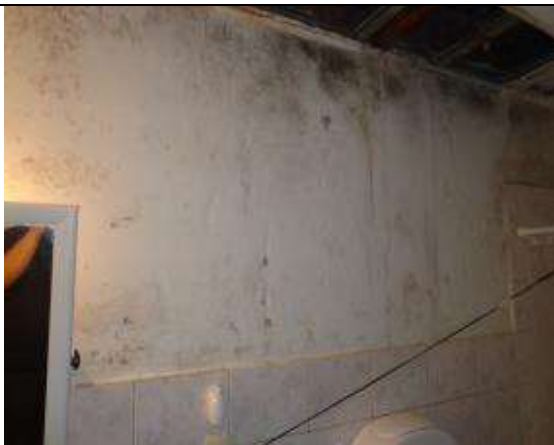
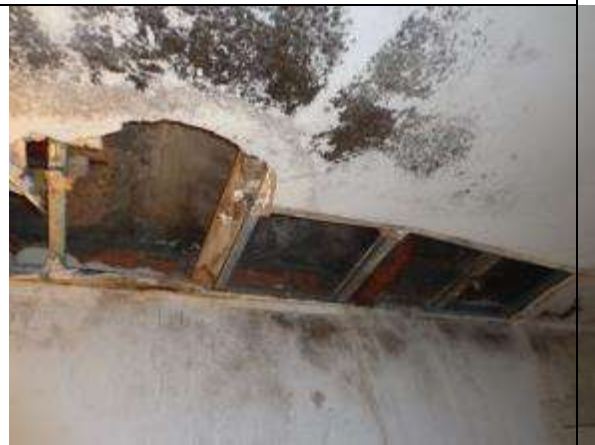
Idem anterior.

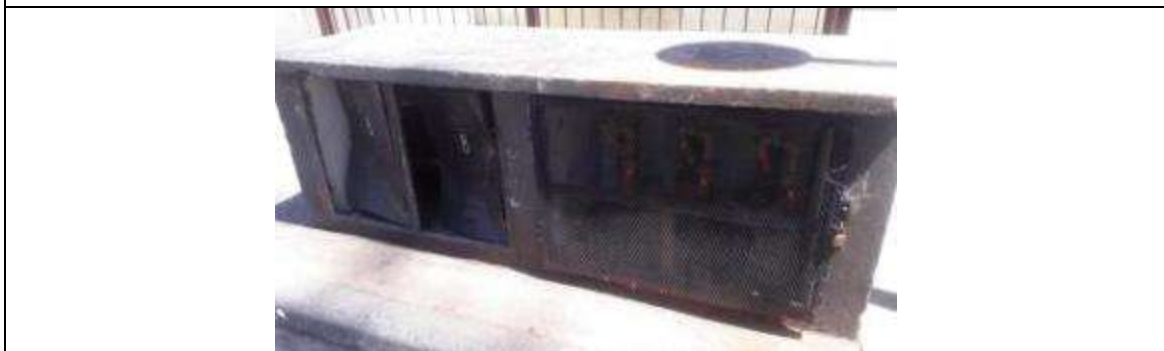
Tapas de nichos rotas y abochadas.

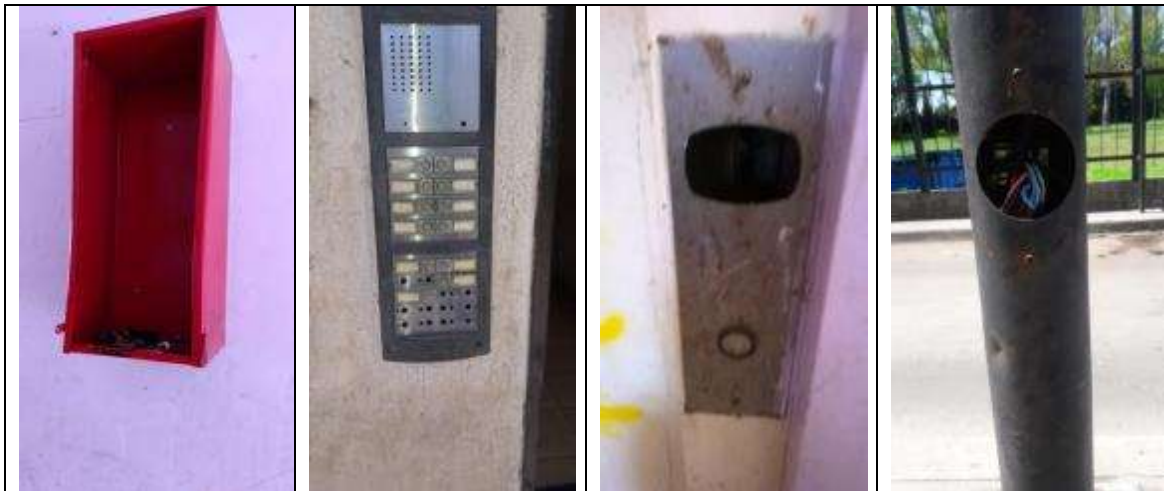
Vandalismo en matafuegos - Regular estado de portero eléctrico – Vandalismo en el boton llamador de ascensor (aunque el mismo no esta instalado) - Cables expuestos en postes de luz.

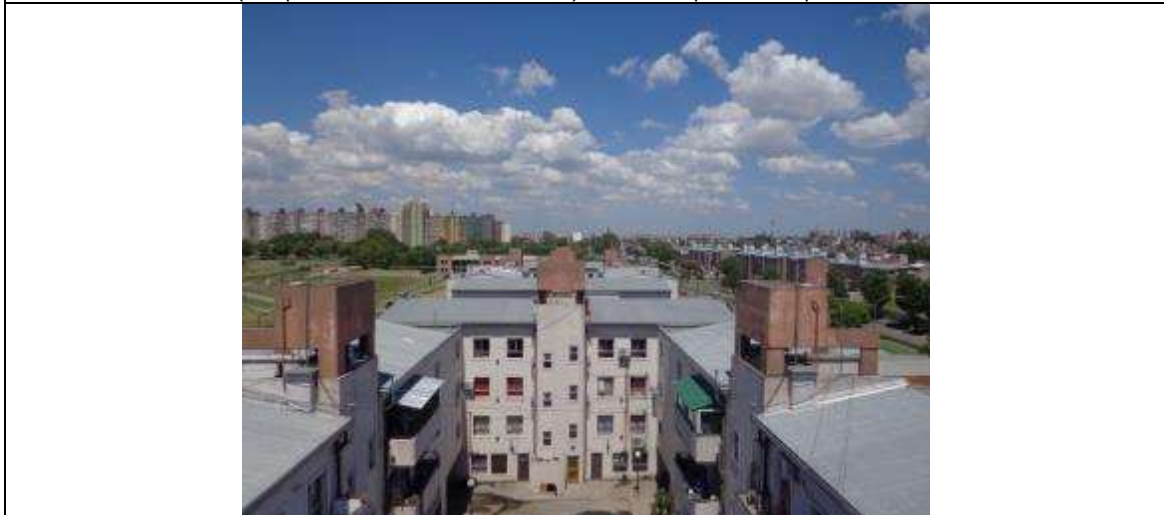
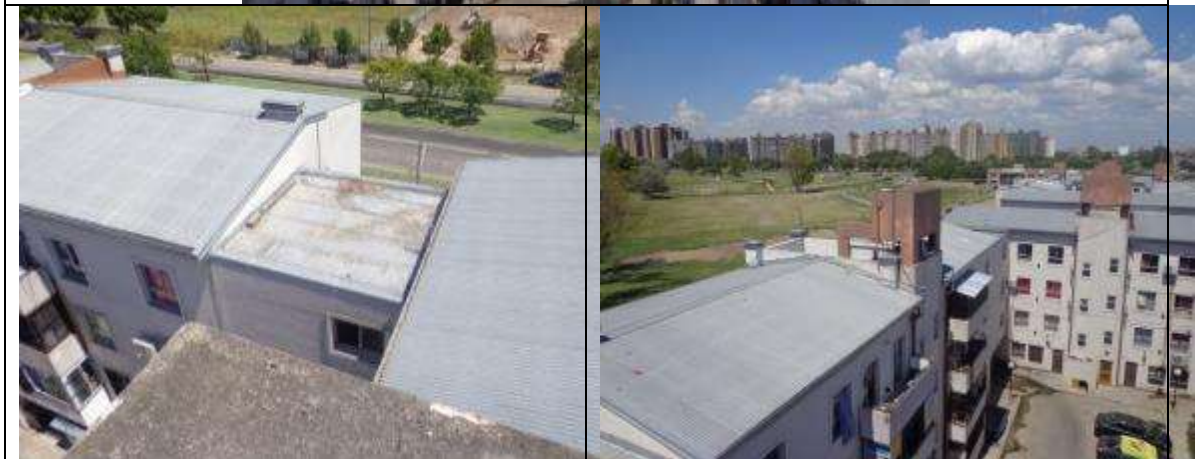
Techos de chapa y membrana en núcleos de escaleras y tanques. Se visualizan fisuras sobre carpeta.

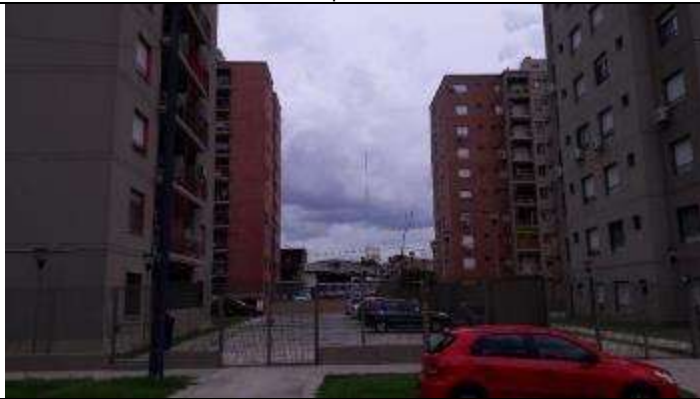
Algunas torres no fueron ejecutadas, según su proyecto original, en ladrillo visto.

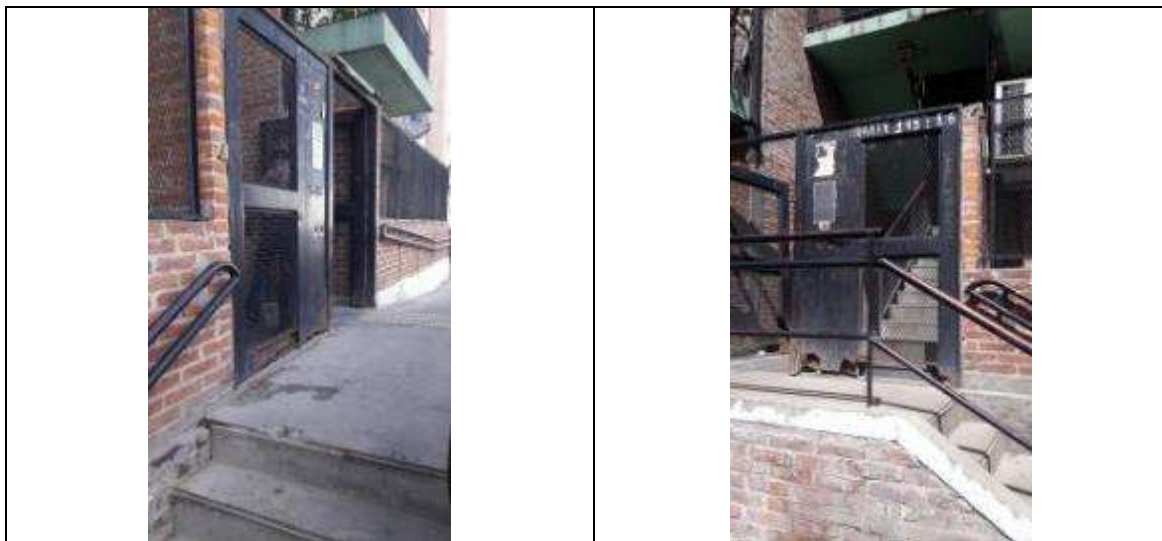
Acceso al edificio con puertas de chapa con considerable oxidación.

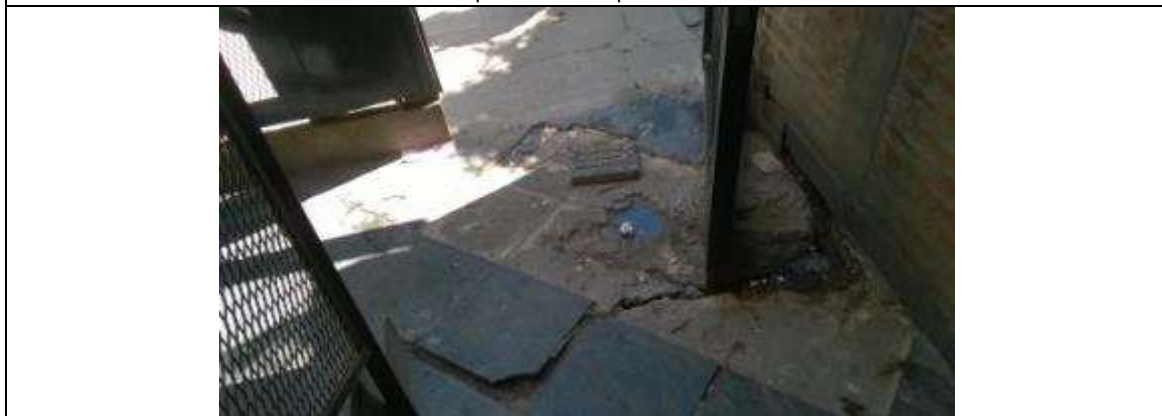
**Acceso al edificio:** las puertas de chapa con considerable oxidación del material. Edificios construidos sin estructura de base, derivando al hundimiento de los accesos y patios.

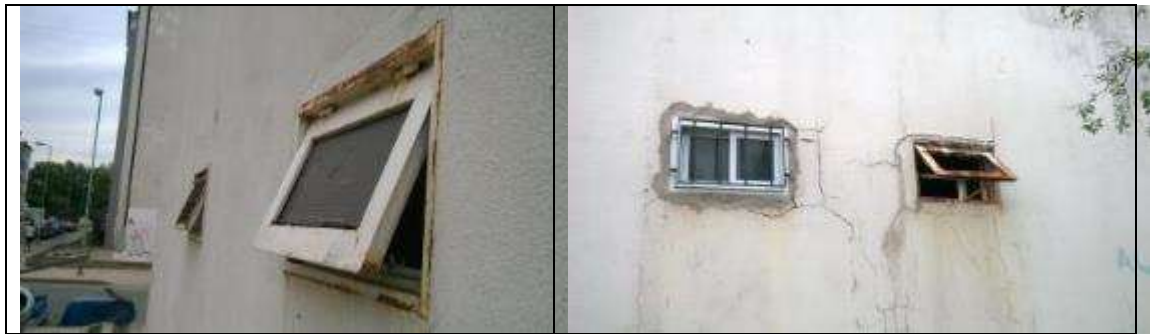
Oxidación en cerramientos (puertas, ventanas, tapas de nichos, etc.)

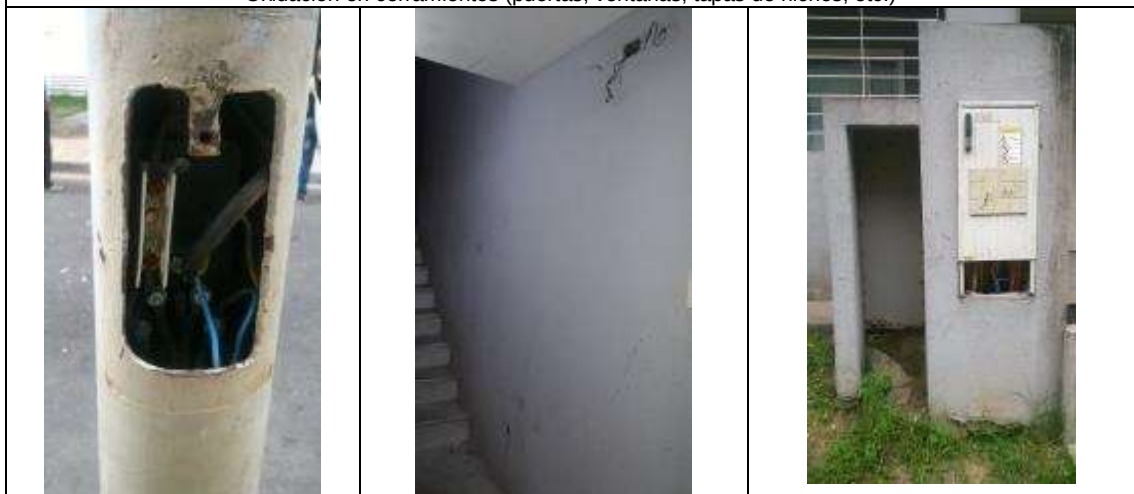
Cables expuestos.

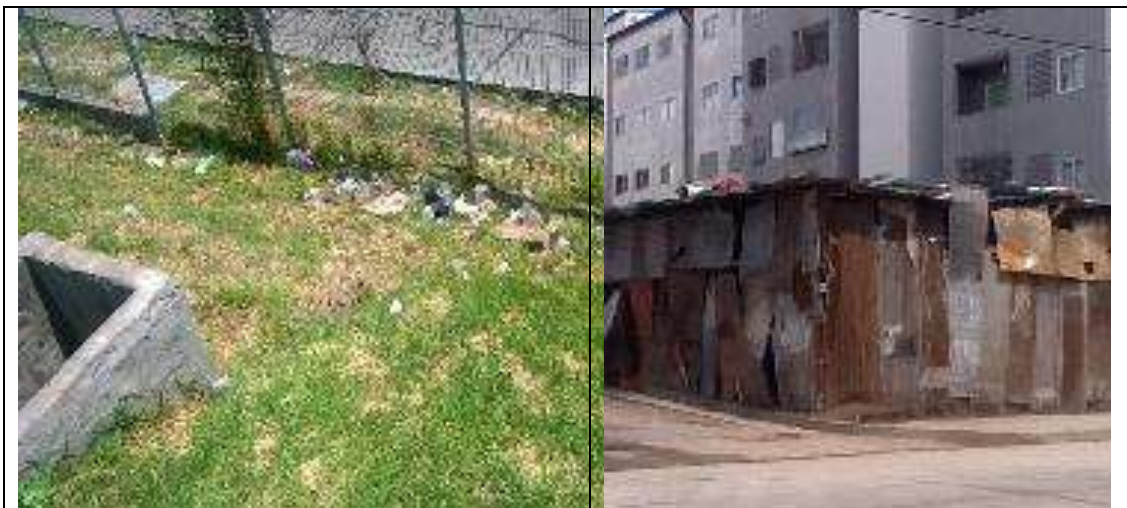
Falta de mantenimiento y conservación de cerco perimetral y espacios públicos. Usurpación de espacios públicos para depósitos y estacionamientos cerrados.

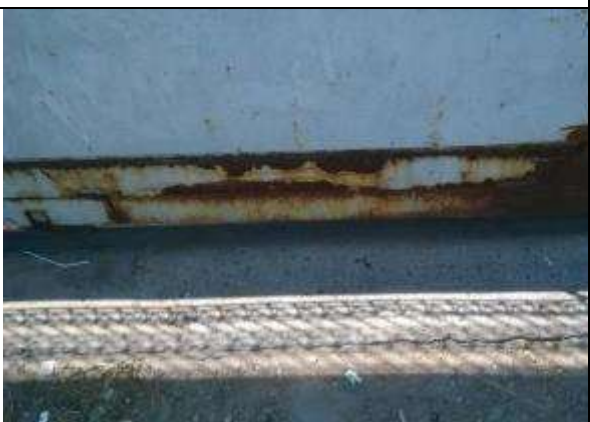
| Portón de acceso al barrio con principio de oxidación en la base | Pluviales rotos | |

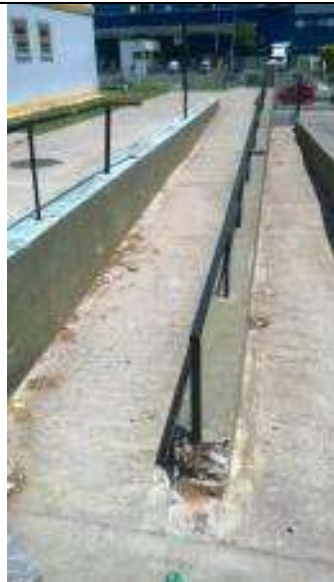
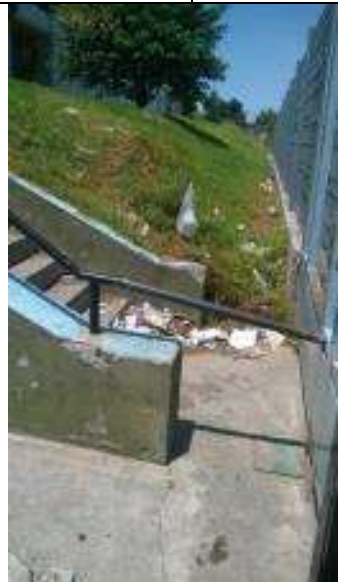
| Rampa de acceso al barrio: se verifica residuos y desprendimientos en muros. | | Vandalismo en alambre perimetral |

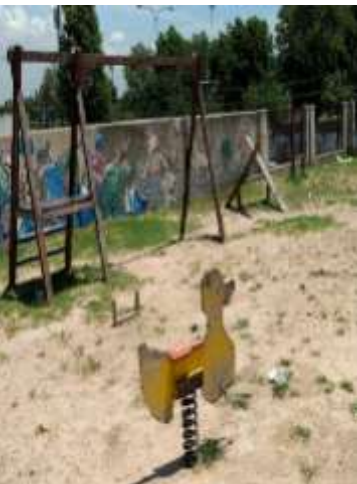
| <p>Juegos infantiles sin mantenimiento y deteriorados.<br/>Falta de árboles y césped</p> | | <p>Encendido diurno</p> |
