## **Informe Final de Auditoría**

**Proyecto Nº 2.22.04**

**SIGMA**

**Auditoría de Gestión**

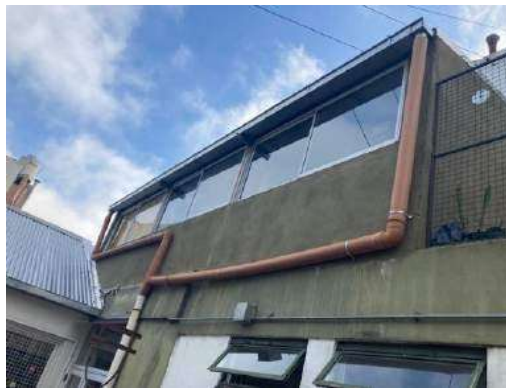
Construcciones agregadas

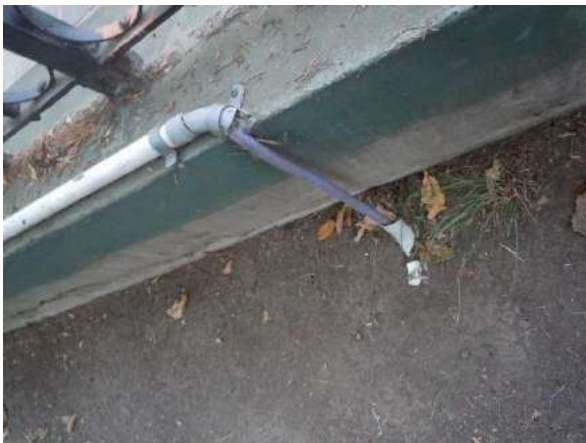
Cableado externo cañería plástica rota

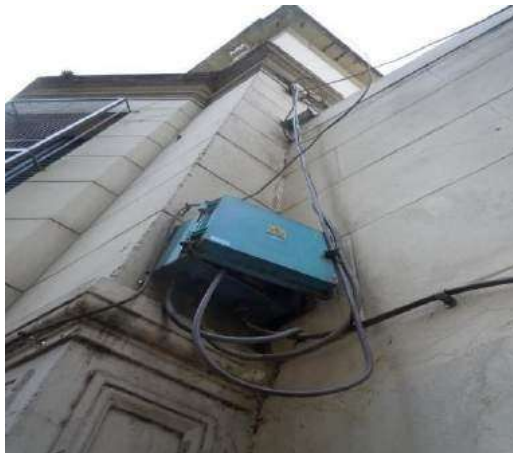
Caja externa de electricidad abierta

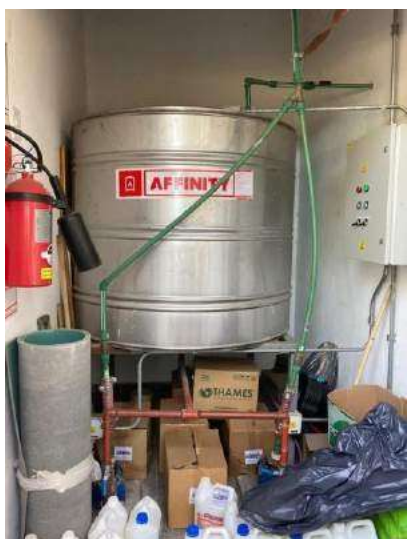
Elementos en sala de máquinas

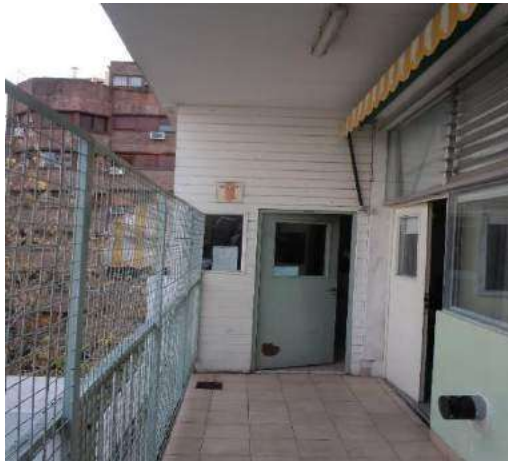
Local agregado sobre balcón galería

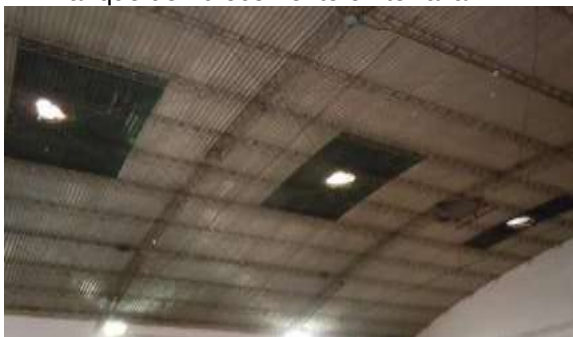
Ventilación superior

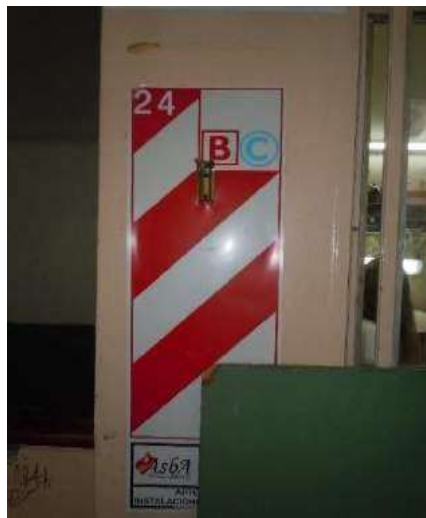
Falta extinguidor

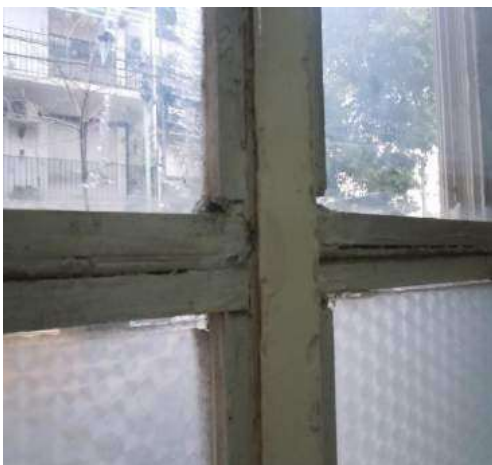
Abertura. Contravidrios fuera de las reglas del arte. Desgaste en plastificado de pinotea.  
Limpiar con sal de limón y aplicar plástico.

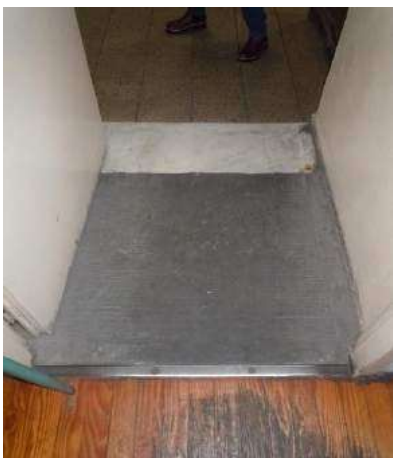
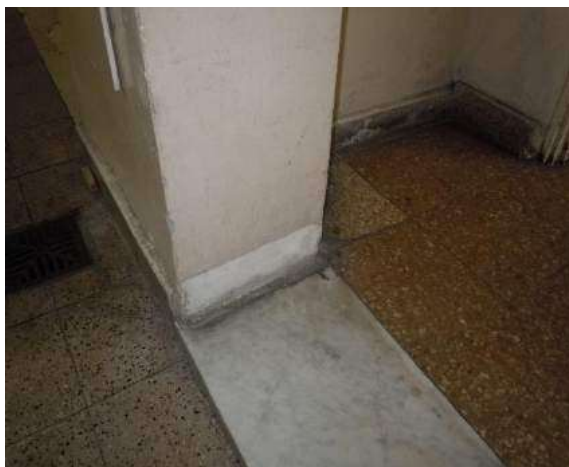
Reemplazo de pinotea por cemento. Solia original de mármol de carrara. Falta zócalo.

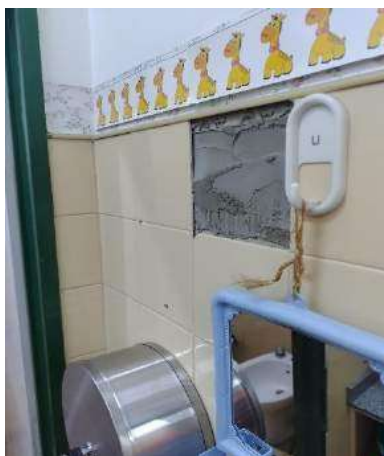
Azulejos desprendidos.

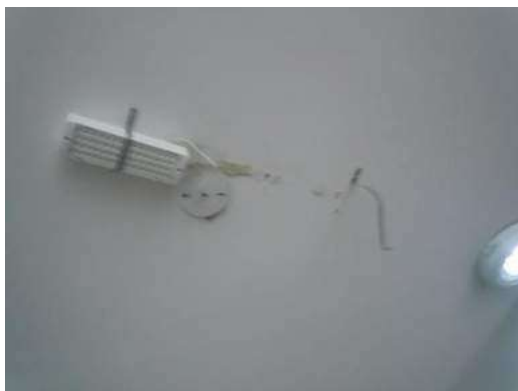
Equipo I.E. retirado. Subsanan.

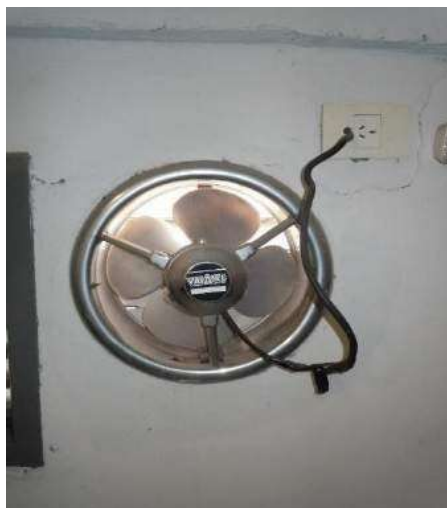
Extractor sala de máquinas. Conexión directa.

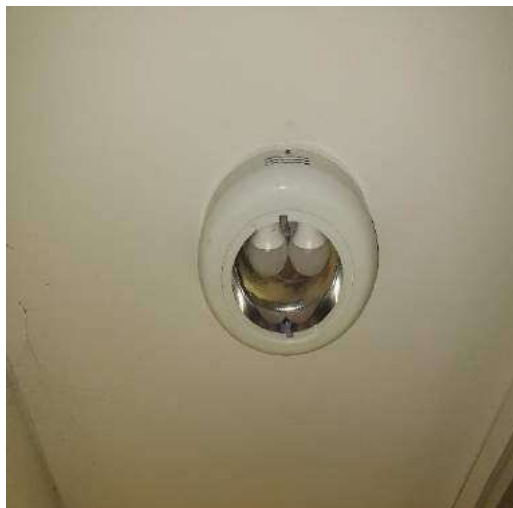
Lámparas inadecuadas. Falta cristal

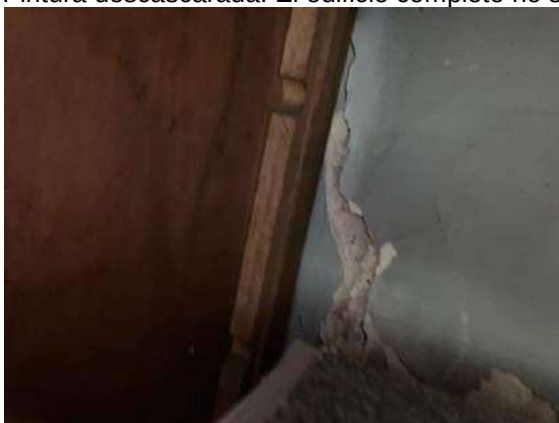
Humedad ascendente.

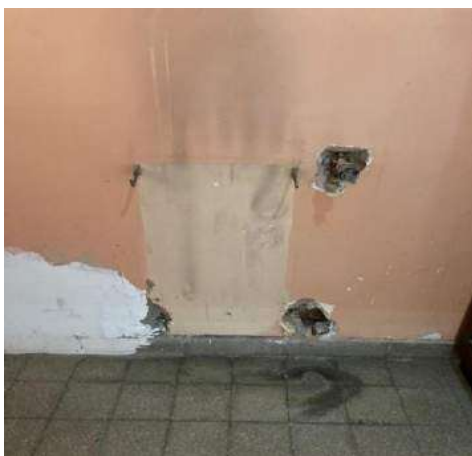
Falta radiador.

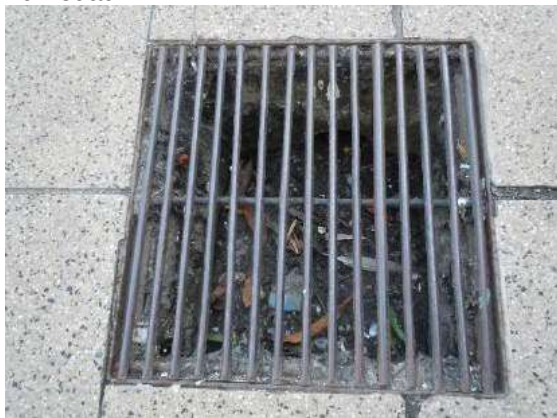
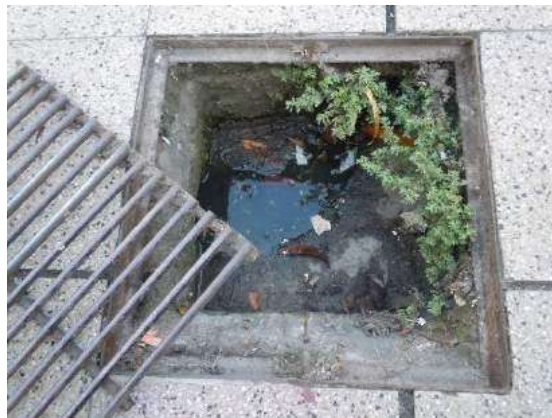
Rejilla/embudo pluvial patio, tapado con tierra/basuras. Sin mantenimiento.

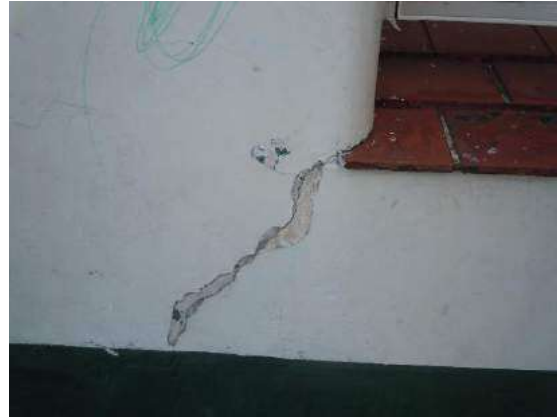
Fisura a 45°

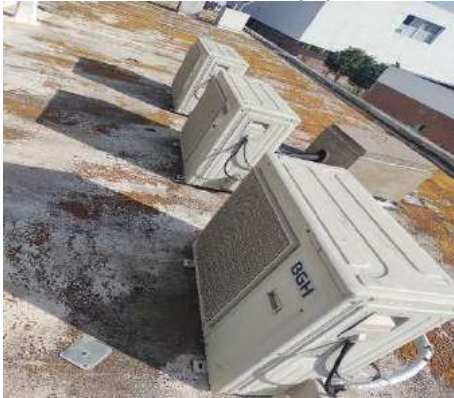
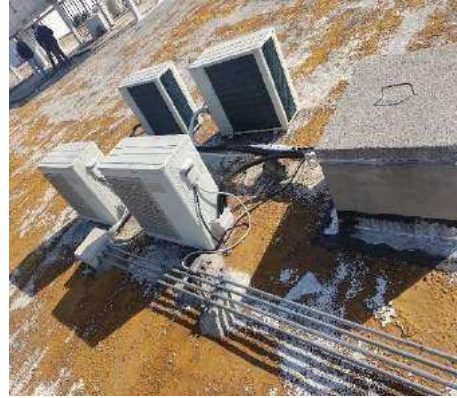
Equipos AA sobre cubierta sin base, cables sin protección.

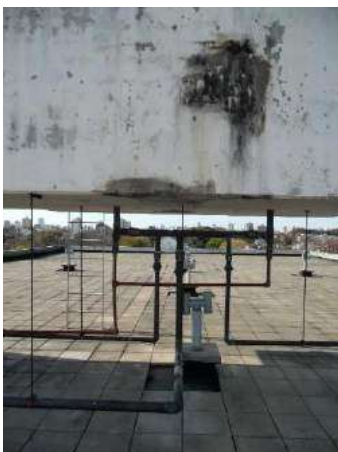
Tanque de agua afectado.

- ✓ Señalética precaria.
- ✓ Cañerías anuladas.
- ✓ Mobiliario fijo sin mantenimiento.

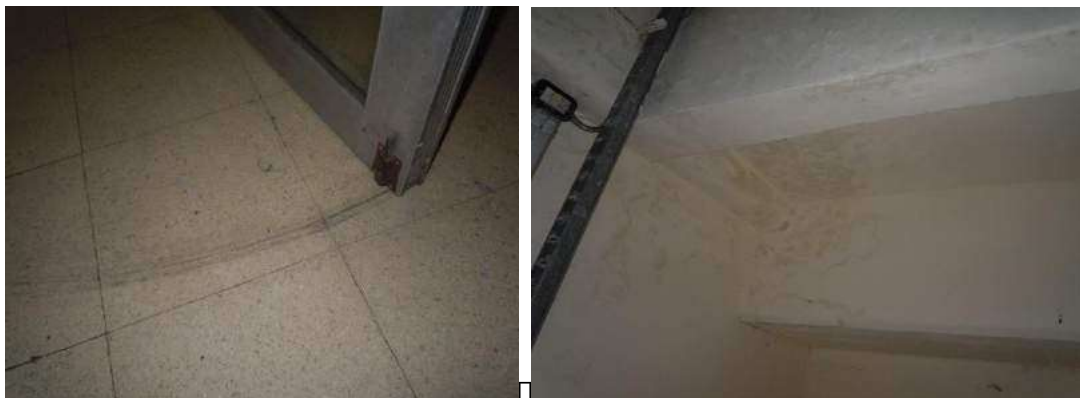
- ✓ Intervención renovación ascensor (TOM). Las puertas se rayan por falta de regulación. **Solucionado entre el relevamiento y el descargo.**
- ✓ Rejilla del sistema de calefacción original, fuera de uso. **Solucionado entre el relevamiento y el descargo.**
  - ✓ Solados graníticos afectados por la falta de nivelación de puertas vaivén. Pisos afectados por puertas vaivén sin mantenimiento (correctivo/preventivo).
  - ✓ Freno de piso puerta vaivén sin mantenimiento. Oxido, suciedad, falta tapa.
  - ✓ Problemas de escurrimiento - pendiente (TOM).
  - ✓ Revoques saltados (TOM).
- ✓ Cielorrasos afectados por filtraciones (TOM). **Solucionado entre el relevamiento y el descargo.**

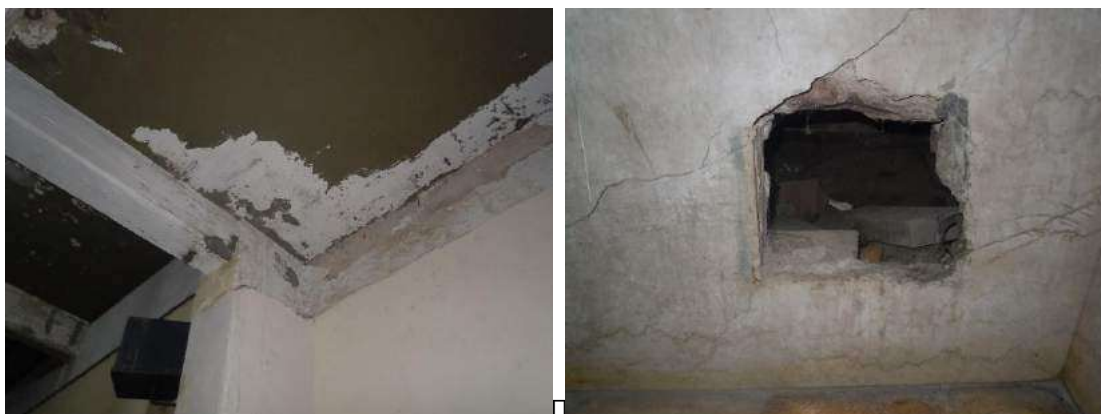
- ✓ Elementos abandonados en terraza.
- ✓ El pararrayos esta desconectado. Pararrayos sin descarga. Riesgo para el edificio.
- ✓ Lucernario del gimnasio. Anulado.
- ✓ Cielorrasos afectados por filtraciones.
- ✓ Faltan tapa y roseta.
- ✓ Cielorrasos y muro afectados por filtraciones. **Solucionado entre el relevamiento y el descargo.**

- ✓ Suciedad en vidrios. **Solucionado entre el relevamiento y el descargo.**
- ✓ Falta equipo router wi-fi. **Solucionado entre el relevamiento y el descargo.**
- ✓ Puertas fuera de plomo. Afectación del solado por puertas caídas.
- ✓ Puerta rota. Ausencia de cerradura y herraje.
- ✓ Revoques desprendidos.

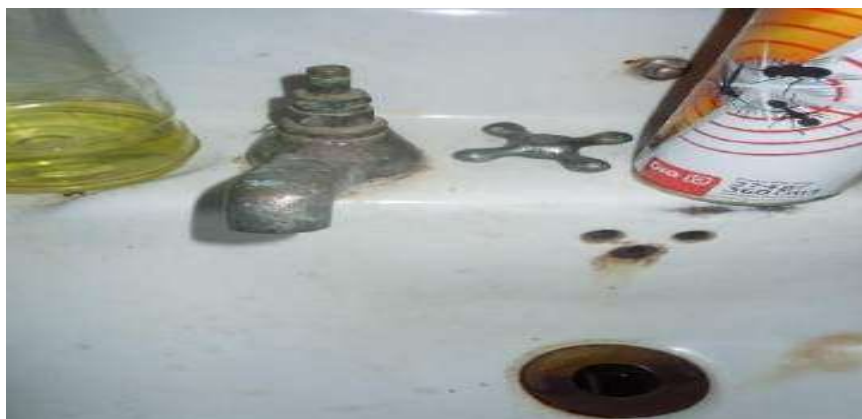
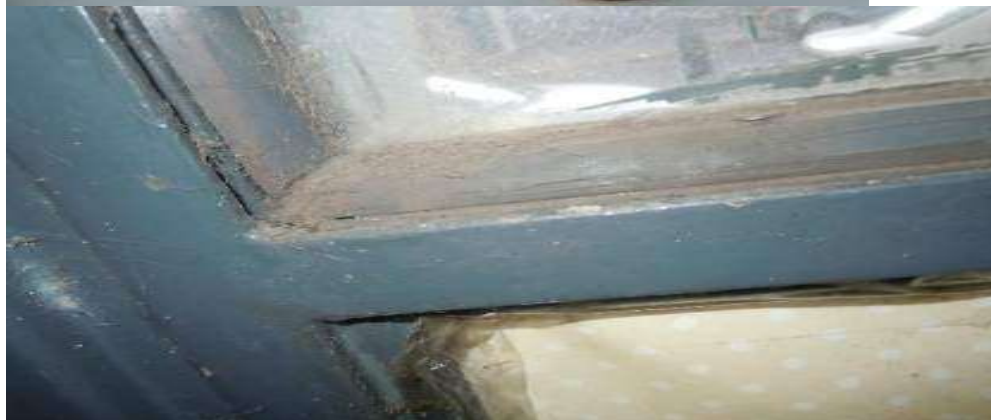
- ✓ Saltaduras en revoque junta de dilatación.
- ✓ Reparación en cielorraso. Falta pintura.
- ✓ Tareas de pintura de mala calidad.
- ✓ Falta volante en llave de paso gas.
- ✓ Filtraciones afectan muro exterior.
- ✓ Tapa marco de llave de paso oxidada. Falta volante. **Solucionado entre el relevamiento y el descargo.**
- ✓ Los mecanismos de cierre de ventanas no funcionan correctamente.
- ✓ Falta reponer baldosa de goma. **Solucionado entre el relevamiento y el descargo.**
- ✓ Trabajos de pintura mal realizados. **Solucionado entre el relevamiento y el descargo.**

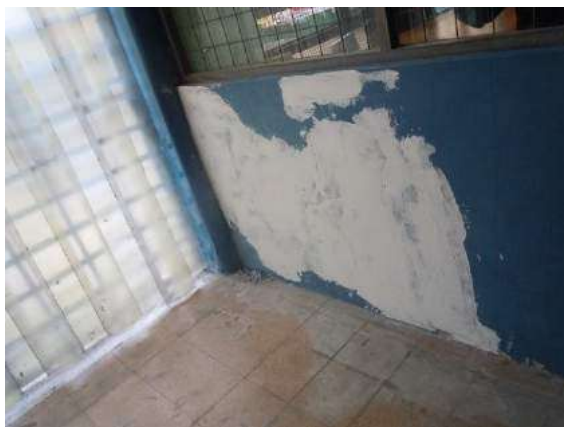
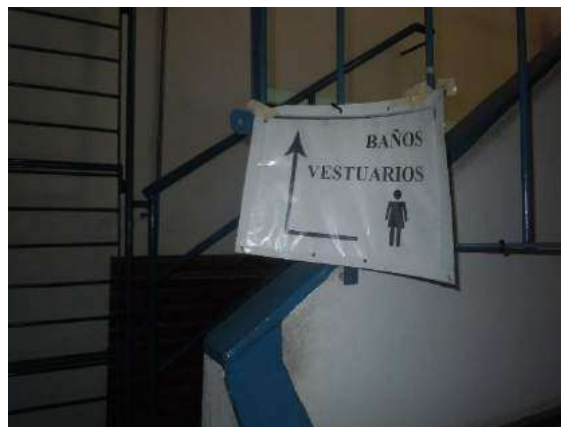
- ✓ Mampostería rajada.
- ✓ Desagüe pluvial balcón terraza perimetral. Mantenimiento cada 15 días. **Solucionado entre el relevamiento y el descargo.**
- ✓ Construcción agregada sobre terraza.
- ✓ Rejilla desagüe anulada. **Solucionado entre el relevamiento y el descargo.**
- ✓ Freno de piso puerta vaivén sin mantenimiento.
- ✓ Filtraciones, faltan azulejos. Falta tapa inodoro, solado afectado, zócalos, azulejos.
- ✓ Cielorrasos afectados por la humedad.
- ✓ Reparar solados. Reposición mismo tipo y color.

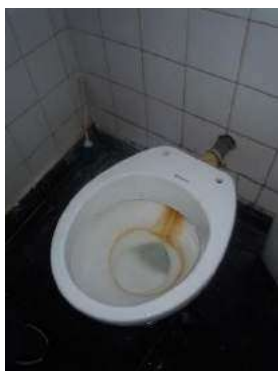
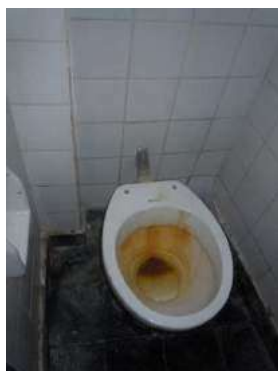
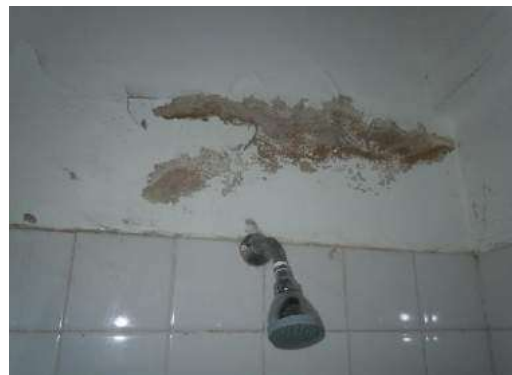
- ✓ Reposición azulejos, zócalo.
- ✓ Reparación solados, junta de dilatación.
- ✓ Aberturas, reponer contravidrio y herraje.
- ✓ Reparar mecanismos de cierre/apertura. Reponer contravidrios.
- ✓ Revoques desprendidos. **Solucionado entre el relevamiento y el descargo.**
- ✓ Suciedad en vidrios. Mecanismos de apertura/cierre no funcionan.
- ✓ Faltan herrajes (falleba), reparación, pintura.
- ✓ Vidrio roto.
- ✓ Nivelar puertas. Reparar.

- ✓ Reparar solados y baldosas de vidrio.

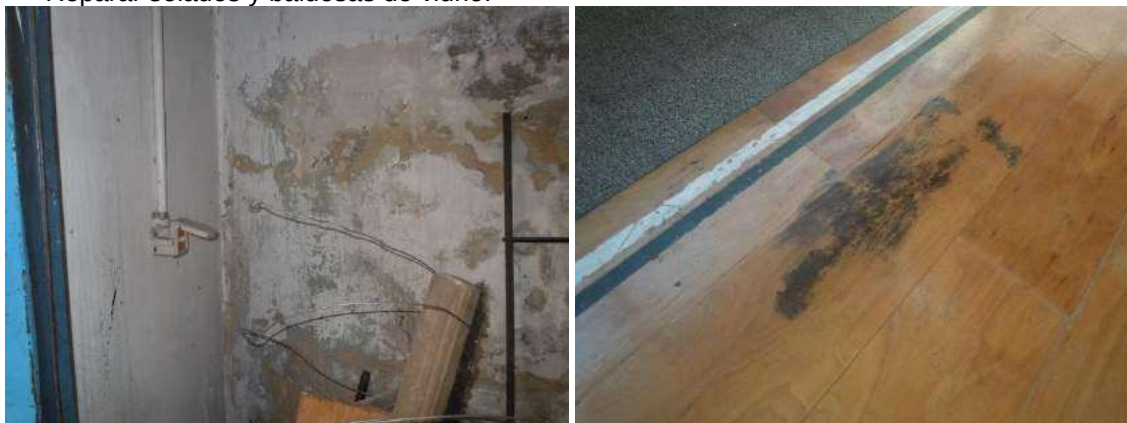
- ✓ Reponer mármoles rotos y puerta faltante.
- ✓ Reponer solia de mármol de carrara.
- ✓ Objetos depositados en pasillo.
- ✓ Lucernario tapado con membrana evita la iluminación natural.
- ✓ Revoque rajado, zócalo. Reparar mismo tipo/color.
- ✓ Matafuegos (faltan vidrios). **Solucionado entre el relevamiento y el descargo.**
- ✓ Falta de limpieza en ventanas nuevo gimnasio.
- ✓ Rejillas pluviales tapadas en patio.
- ✓ Humedad surgente.

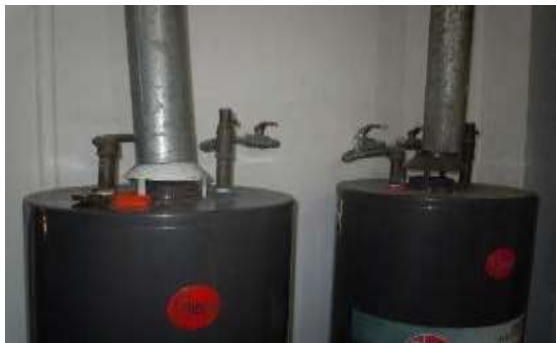
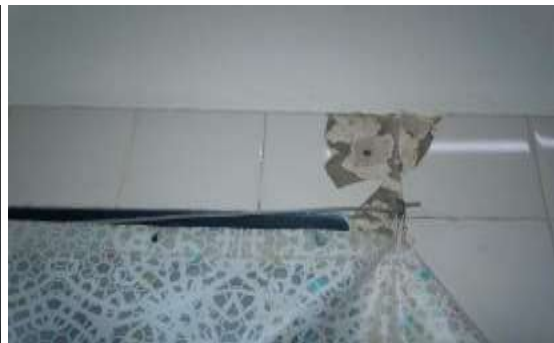
- ✓ Materiales acumulados en galería exterior.
- ✓ Puertas caídas.
- ✓ Fallas en puerta de nuevo ascensor (TOM). **Solucionado entre el relevamiento y el descargo.**
- ✓ Freno vaivén oxidado. Falta puerta.
- ✓ Señalética precaria.
- ✓ Vidrios sucios.

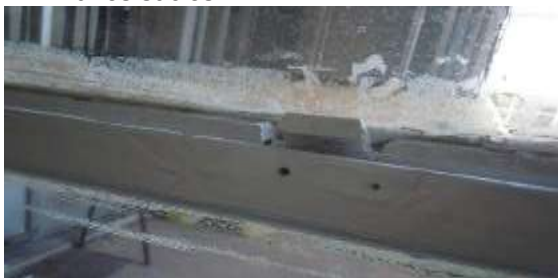
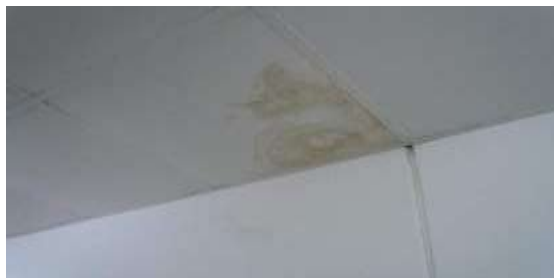
- ✓ Radiadores en depósito. Fueron retirados. Se recomienda seguimiento de su destino.
- ✓ Elementos abandonados en sala de máquinas.
- ✓ Elementos depositados en áreas de circulación. Patio.

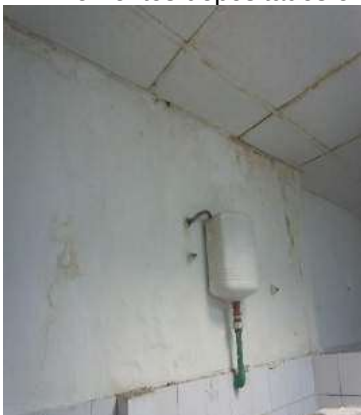
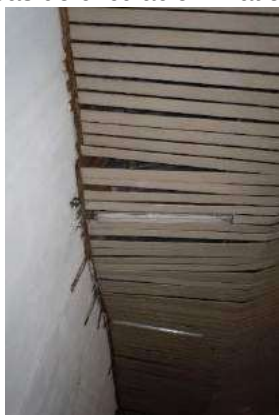
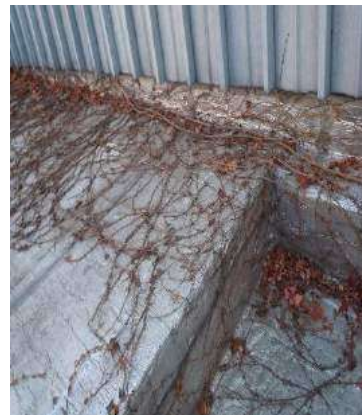
Revoque saltado, junta de dilatación.  
Fotos: 751
